NOTA TÉCNICA N ° 20/2020

Ref: IC 0023.19.000041-6 PAAF MPMG-0024.20.002772-0

1. **Objeto:** Edificação Residencial
2. **Município:** Alvinópolis
3. **Endereço:** Rua Santo Antônio, n° 70, Parte Alta
4. **Proprietário:** Márcio Antônio da Silva
5. **Proteção existente:** Inventário e inserida no perímetro de tombamento do Núcleo Histórico
6. **Considerações preliminares:**

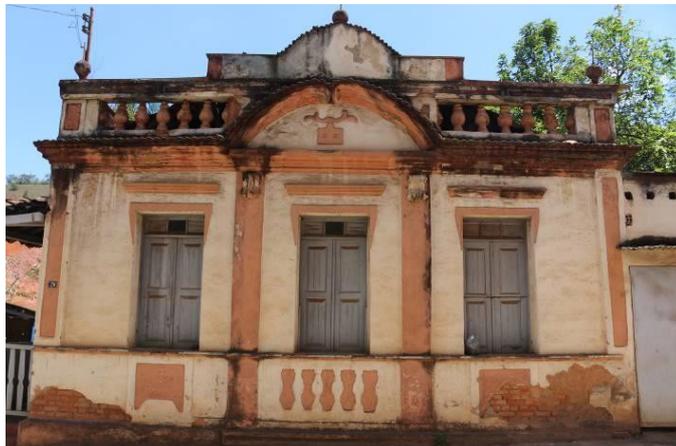
Figura 01 – Fachada do imóvel da rua Santo Antônio nº 70. Fonte: Google Street View.
