## NOTA TÉCNICA N ° 20/2019

**Ref: PAAF 0024.17.011383-1**

1. **Objeto:** Edificação localizada na Rua Melo Viana n° 67
2. **Município:** Alvinópolis
3. **Objetivo:** Indicação de bens culturais para investir recursos provenientes do TAC.
4. **Considerações preliminares:**

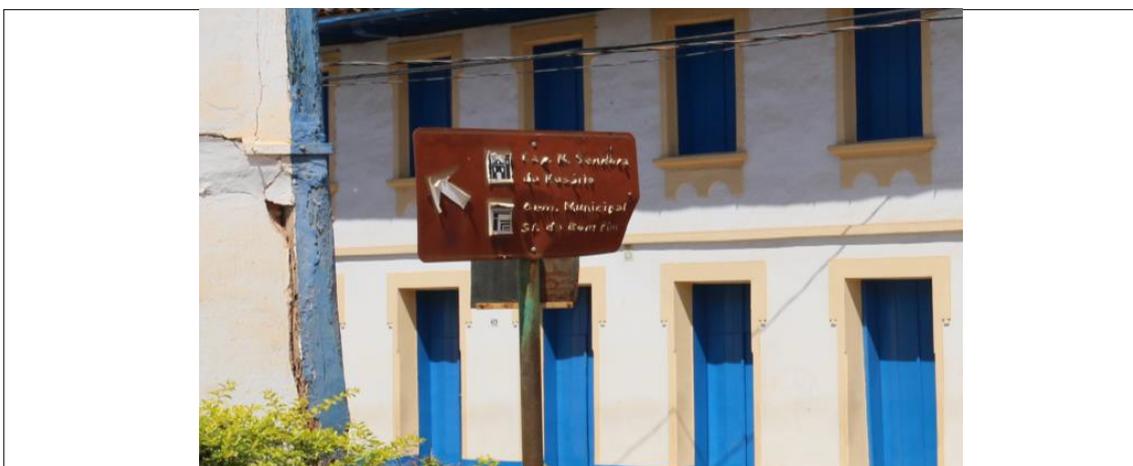
- As placas turísticas indicativas se encontram em péssimo estado de conservação, estão oxidadas, com perda da pintura das letras, que impossibilitam identificar o texto.

Figura 01 - Sinalização precária do Núcleo Histórico

O Núcleo Histórico tombado necessita de investimentos na sinalização, sistema adequado de drenagem, arborização regular nos passeios e de instalação de mobiliário urbano. Há imóveis em mau estado de conservação, entretanto, os recursos necessários para sua recuperação são muito superiores àqueles estabelecidos no TAC recentemente firmado. Recursos poderiam ser utilizados na execução de novas placas de sinalização, instalação de mobiliário urbano e plantio de árvores, além de solução para os problemas de drenagem apontados.

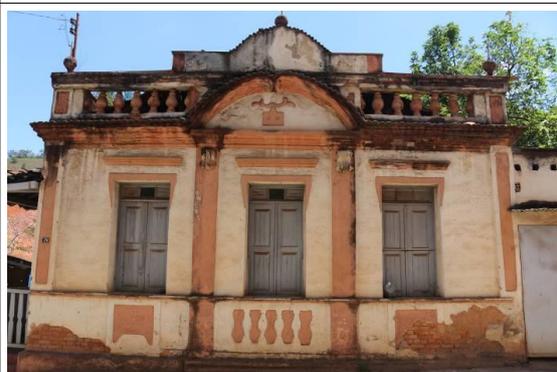
- Informação de que alguns imóveis encontram-se vazios e em estado de conservação precário.

Figura 02 - Edificação em estado de abandono

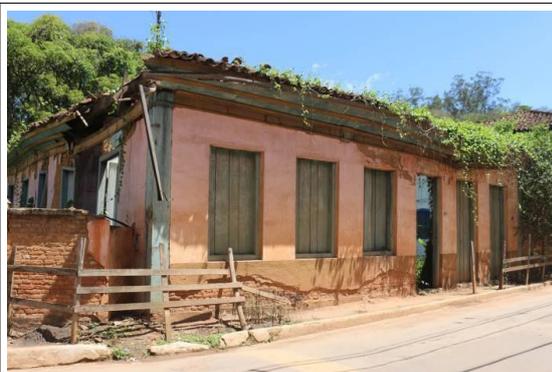
Figura 03 - Edificação em processo de arruinação.

A respeito do imóvel localizado na rua Melo Viana nº 56, inserida no perímetro do núcleo histórico protegido, este Setor Técnico realizou vistoria no mesmo em 12/01/2011 quando foi constatado o avançado processo de degradação do mesmo. Foi elaborado o Laudo Técnico nº 06/2011 que recomendou a adoção de medidas emergenciais no imóvel para impedir o seu arruinamento e a elaboração do projeto de restauro do mesmo com execução das obras. Até onde se apurou, não foram realizadas intervenções de restauro no imóvel que encontra-se em processo de arruinamento.
