NOTA TÉCNICA Nº 87/2020

Ref: PAAF nº 0024.20.007035-7 e IC nº MPMG 0023.18.000026-9

1. **Objeto:** Imóvel residencial.
2. **Endereço:** Rua Melo Viana nº 56.
3. **Município:** Alvinópolis.
4. **Objetivo:** Análise do estado de conservação e indicação de medidas necessárias para sua preservação.

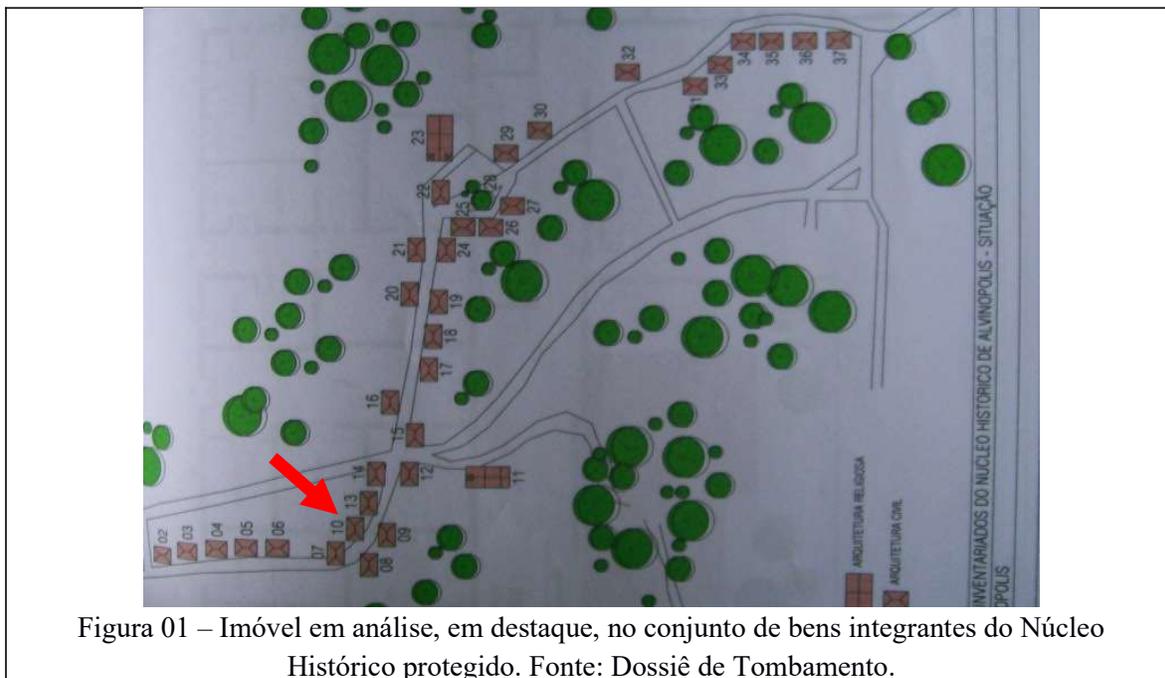
Figura 01 – Imóvel em análise, em destaque, no conjunto de bens integrantes do Núcleo Histórico protegido. Fonte: Dossiê de Tombamento.

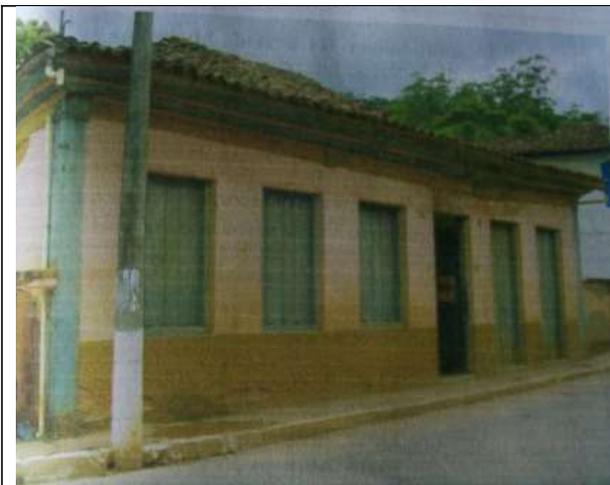
Figura 01 – Imóvel em 2006.

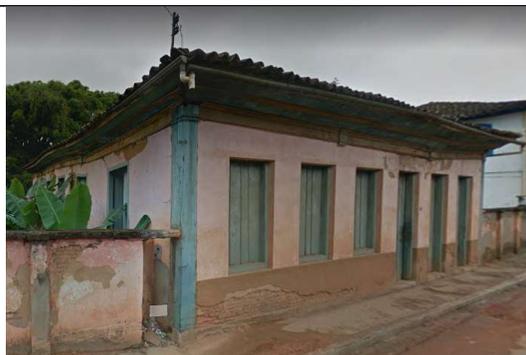
Em vistoria realizada em 2011 constatamos que o imóvel não havia sido escorado ou recuperado, conforme proposto na Nota Técnica nº 68/2010 e na ficha de inventário, assim como o seu tombamento não havia sido efetivado. O Laudo Técnico nº 06/2011, elaborado após a vistoria, informa que o imóvel encontrava-se em péssimo estado de conservação e recomendou medidas emergenciais para sua proteção do imóvel até que se iniciasse a sua restauração.

Figura 02 – Imóvel em 2011.

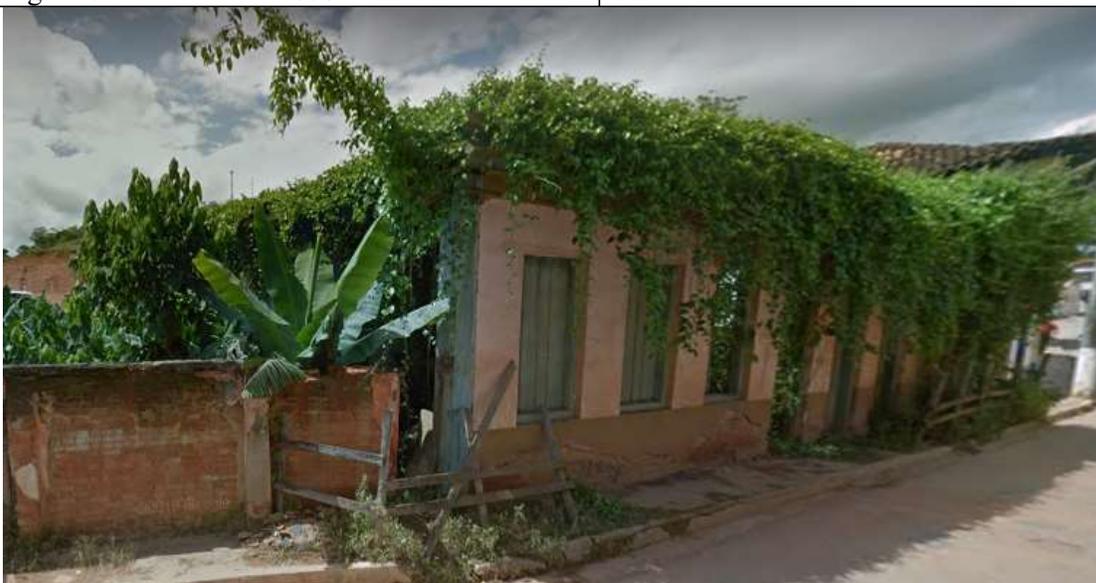
Em análise às imagens integrantes do Google Street View, datadas de dezembro de 2018, constatamos que as medidas recomendadas no laudo técnico não foram realizadas e houve um grande avanço do processo de degradação do imóvel. O trecho dos fundos ruiu, restando preservada somente a fachada frontal que estava tomada pela vegetação. O imóvel foi cercado para impedir a circulação de pedestres, mas o cercamento também estava comprometido, não cumprindo a função para a qual foi instalado.

Figura 03 – Imóvel em dezembro de 2018.

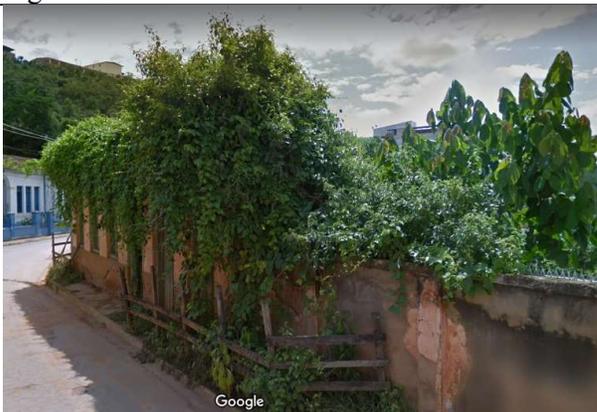
Figura 04 – Imóvel em dezembro de 2018

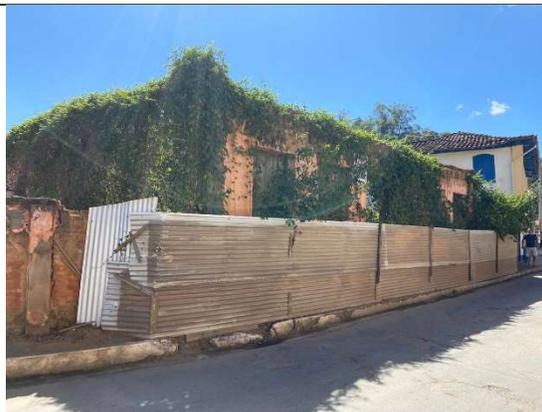
Figura 05 – Imóvel em julho de 2020.

Além de não terem sido adotadas as medidas propostas por este Setor Técnico nos documentos técnicos elaborados, não foram obedecidas as recomendações do Dossiê de Tombamento, especialmente no que se refere à manutenção preventiva, tendo em vista que o bem cultural em análise, já se encontrava em precário estado de conservação desde o ano de 2006. A falta de adoção de medidas de conservação possibilitou a ocorrência de novos danos no imóvel ao longo dos anos, que hoje preserva somente a fachada frontal.

Apesar o avançado estado de degradação do imóvel, acreditamos que a fachada frontal permanece estável, tendo em vista que persiste e resiste na atual situação por pelo menos dois anos, exposta a ação do tempo, sem nenhuma intervenção de conservação.

- Antes de qualquer intervenção no imóvel deverá ser realizado o escoramento da fachada, nos dois lados da alvenaria, por especialista em estruturas, seguindo as orientações para escoramento de edificações históricas.

- Capina e limpeza do terreno adjacente, prevendo a separação, limpeza e armazenamento do material original que for encontrado para posterior reutilização quando da restauração / anastilose / reconstrução da edificação. É necessário contratar arquiteto especialista em restauração de obras históricas, que orientará a ação de identificação das peças, com o resgate e cuidado integral das técnicas e materiais retrospectivos. Esse profissional orientará a seleção, identificação e retirada para separação, reserva e uso futuro do material existente, indicará, durante o esse processo a necessidade de execução de novos escoramentos de trechos através da proposição de técnicas e sistemas próprios e condizentes com a dimensão e peculiaridade dos mesmos, bem como da segurança dos trabalhadores no local.

- Remoção cautelosa e controlada da vegetação que cresceu sobre a alvenaria frontal, tomando todos os cuidados necessários para que, durante a retirada, não sejam causados novos danos ao imóvel, nem sua desestabilização.

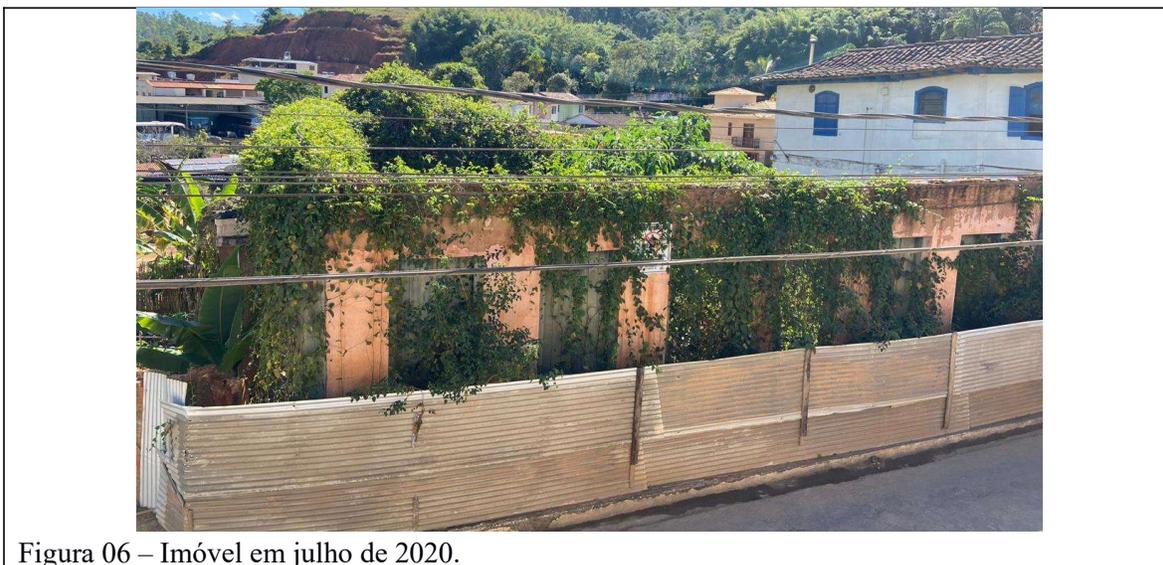
Figura 06 – Imóvel em julho de 2020.
