LAUDO TÉCNICO nº 22/2013

Em atendimento ao ofício nº 138/2013/PJS da Promotoria de Justiça da Comarca de Serro, foi realizada vistoria na Igreja Matriz de Santo Antônio, município de Alvorada de Minas, no dia 22 de abril de 2013 pela arquiteta Andréa Lanna Mendes Novais, analista do Ministério Público.

Este laudo técnico tem como objetivo analisar o estado de conservação do imóvel e indicar as medidas necessárias á sua conservação.

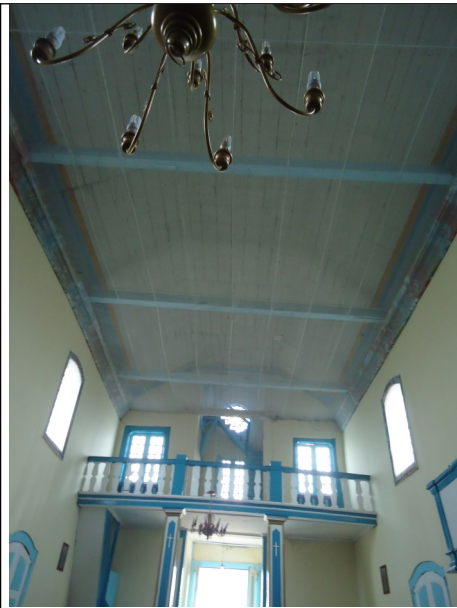
Figura 07 – Imagem interna da igreja onde se pode observar a tela de proteção instalada junto ao forro.

Percebe-se a presença de morcegos e pássaros no interior da igreja. Foi instalada proteção em tela junto ao forro da nave para evitar o acesso destes animais às áreas de uso público, entretanto esta intervenção descaracteriza o imóvel.

- Remoção da tela existente junto ao forro da nave, devendo ser estudada outra alternativa para evitar o acesso de pássaros e morcegos ao interior do templo.

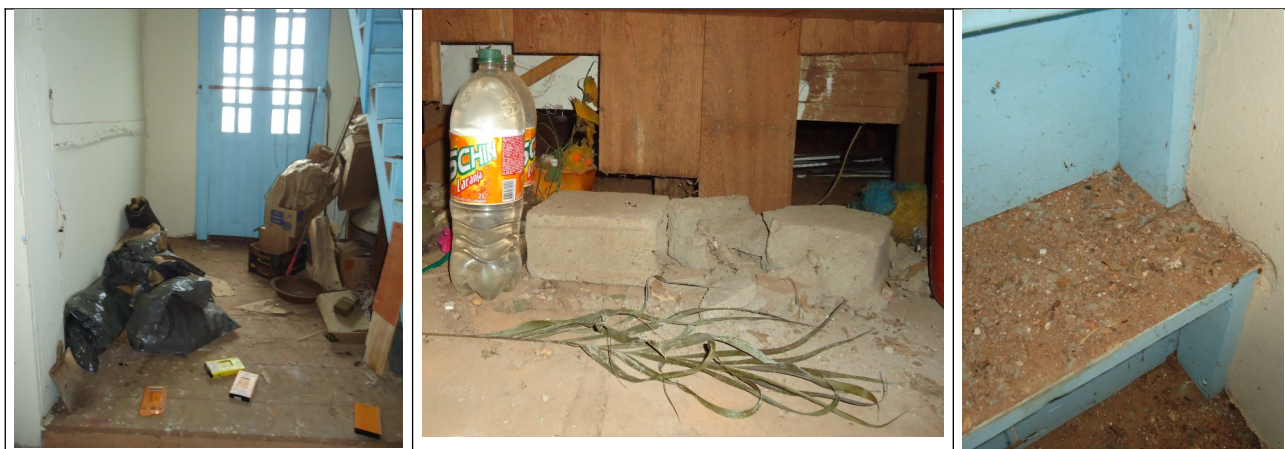
O imóvel encontra-se em regular estado de conservação. Segundo informações recebidas, há limpeza constante do templo, entretanto foi verificado que locais pouco freqüentados acumulam bastante sujeira e servem de depósito de materiais pouco utilizados, como coro e espaço existente atrás do altar mór.

Figuras 09, 10 e 11 – Material armazenado debaixo da escada, e atrás do altar e sujeira dos animais.

- Limpeza interna e externa do imóvel com remoção dos materiais inflamáveis armazenados no interior da edificação.
- Os materiais componentes do forro, que foi removido, deverão ser armazenados em local adequado, necessariamente arejado e iluminado, longe da umidade e sua restauração deverá ser realizada no menor espaço de tempo possível para evitar maiores danos aos elementos de madeira e pinturas decorativas. O mesmo deve ocorrer com os materiais componentes do arco do cruzeiro, armazenados na casa paroquial.

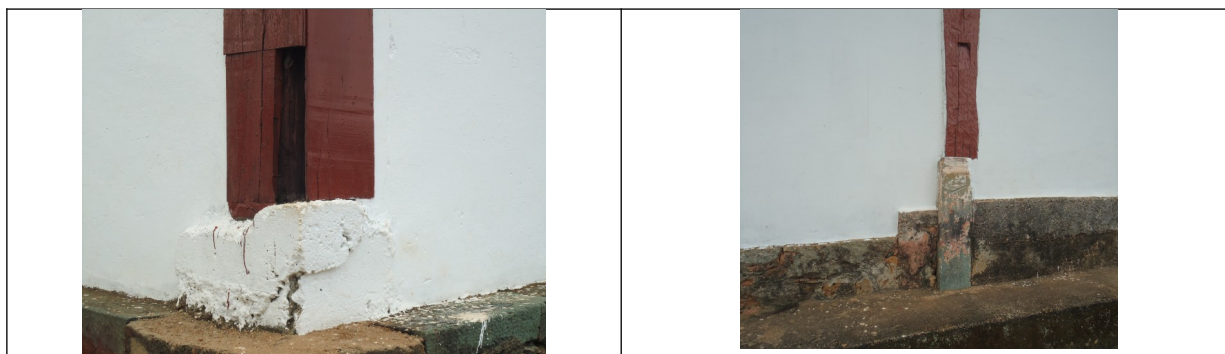
Estruturalmente, não foram verificados indícios que possam comprometer a estabilidade do imóvel. Verifica-se que alguns pés de esteios foram substituídos por sapatas em concreto.

Figuras 12 e 13 – Pés de esteio substituído por concreto.

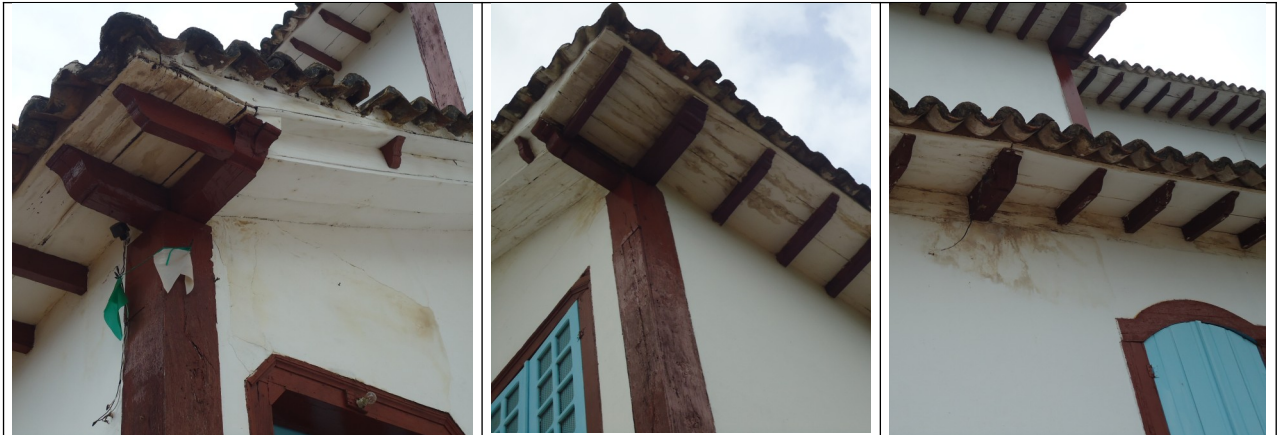
As alvenarias foram pintadas recentemente, entretanto já apresentam algumas manchas de umidade.

Figuras 14 a 16 – Manchas de umidade nas alvenarias e beirais.

- Solução dos problemas de umidade existentes. Após a solução dos problemas apresentados, deve-se proceder a nova pintura.
- Revisão nos elementos de drenagem de água, principalmente dos rufos e realização de pintura.

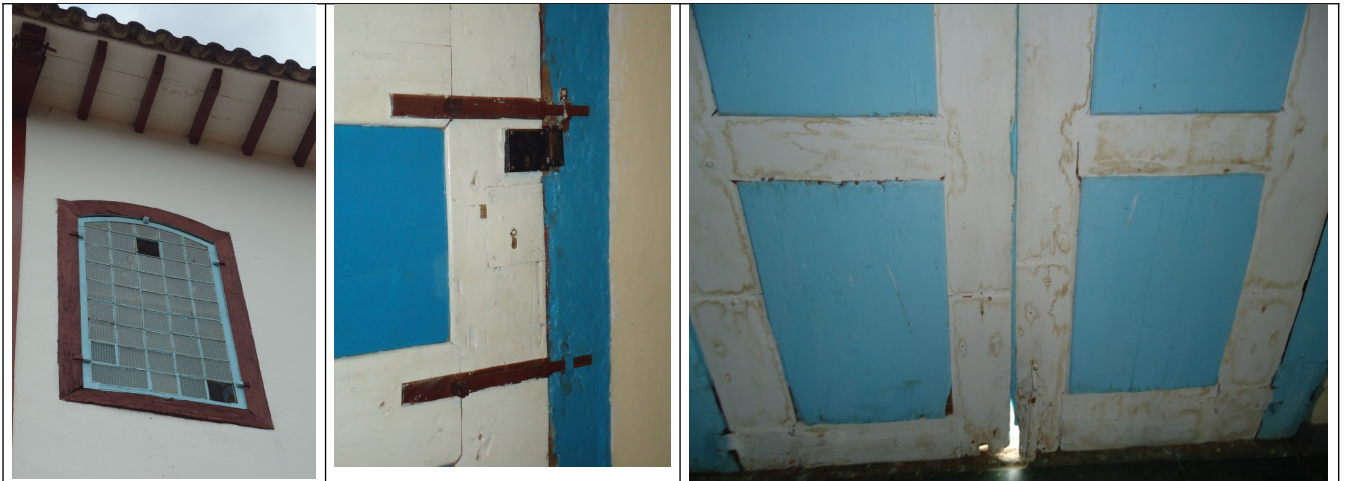
As esquadrias apresentam-se com algumas peças de madeira comprometidas pelos insetos xilófagos e umidade e algumas apresentam vidros quebrados.

Figura 17 – Esquadria com vidros quebrados.

Figura 18 – Travas improvisadas.

Figura 19 – Manchas de umidade.

- Recuperação das esquadrias, prevendo substituição dos elementos comprometidos e troca dos vidros quebrados.
- Deverão ser desenvolvidos projetos elétrico e hidráulico conforme normas da ABNT.

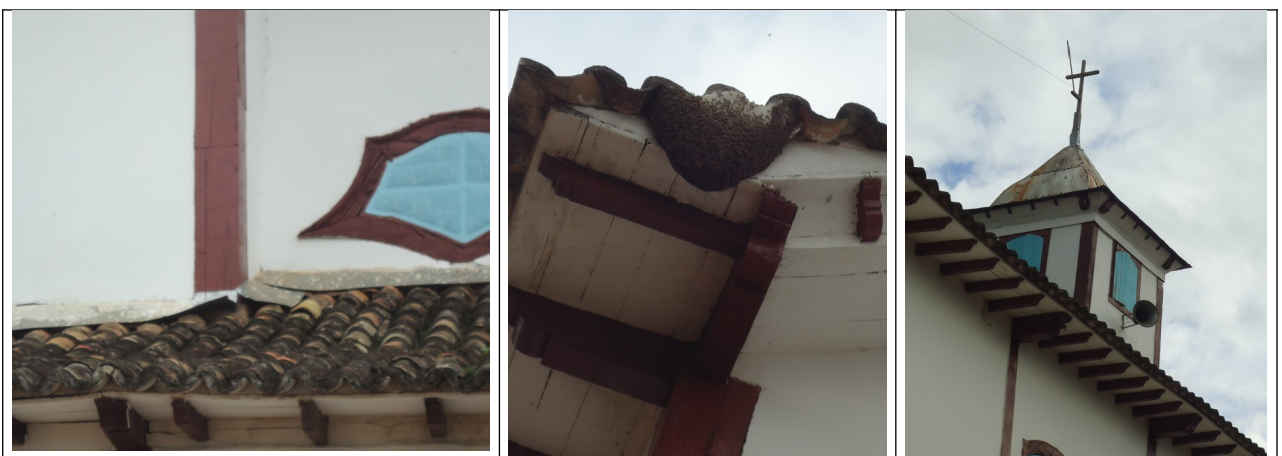
A cobertura apresenta telhas com bastante limo, algumas deslocadas, o que favorece a entrada de água no interior da edificação, comprometendo os materiais de acabamento existentes na área interna. Há sinais de oxidação da cobertura metálica da torre sineira. Os rufos instalados no encontro da cobertura das capelas laterais com a alvenaria encontram-se empenados e necessitam de revisão. Há colônia de insetos junto ao beiral esquerdo da edificação.

Figura 20 – Rufo empenado.

Figura 21 – Colônia de insetos.

Figura 22 – Cobertura da torre sineira oxidada.

- Tratamento da cobertura metálica da torre sineira para prevenir oxidações.
- Imunização de todos os elementos de madeira com ataque de insetos xilófagos.

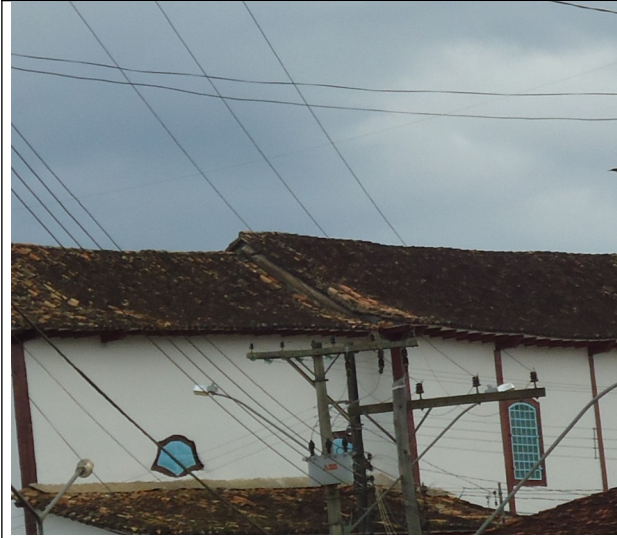
Figura 23 – Vista geral da cobertura.

- Cobertura – Deverá ser feita revisão geral em todo madeiramento e telhas, com substituição das peças comprometidas pela ação do tempo, umidade e cupins, utilizando madeiras adequadas para este fim e de grande resistência e durabilidade. Sugere-se a amarração de algumas fiadas de telhas, evitando que as mesmas “escorram”. **Esta intervenção deverá ser realizada antes da instalação do forro, após restauração do mesmo.**

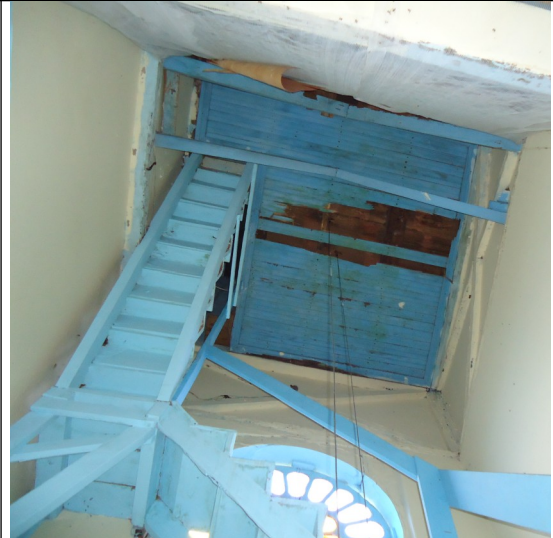
Há trecho faltante da cimalha na lateral esquerda da capela mór e o forro existente junto à escada que leva à torre sineira encontra-se em péssimo estado de conservação.

Figura 24 – Forro junto à escada de acesso a torre sineira.

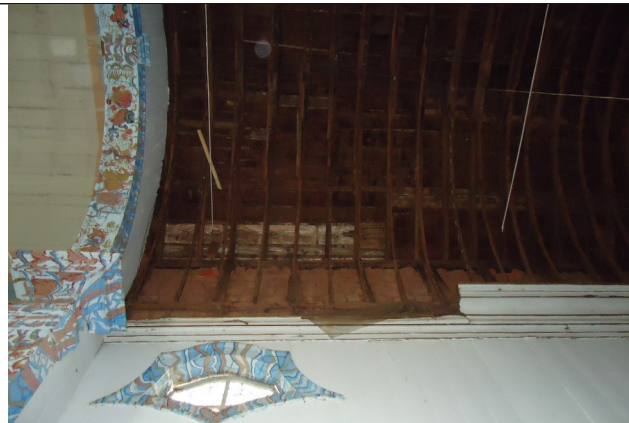
Figura 25 – Suporte do forro removido e cimalha faltante.

- Complementação do trecho faltante da cimalha na lateral esquerda da capela mór.
- Restauração dos demais elementos artísticos móveis e integrados que ainda não foram restaurados.

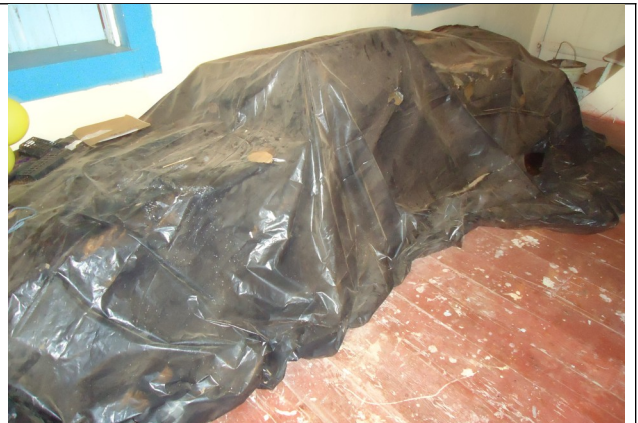
Conforme já dito anteriormente, o forro da capela mór foi removido pela empresa Oficina de Restauo com acompanhamento dos técnicos do Iepha, entretanto permanecem no interior do templo, armazenados de forma inadequada, sofrendo com o processo de degradação. Há pouca iluminação e ventilação naturais, o que favorece a proliferação de fungos e insetos xilófagos. A forma de acondicionamento com o empilhamento de peças também pode ocasionar danos ao acervo, com desgaste da pintura ou empenamento de peças.

Figura 26 – Forro armazenado encoberto por lona preta.

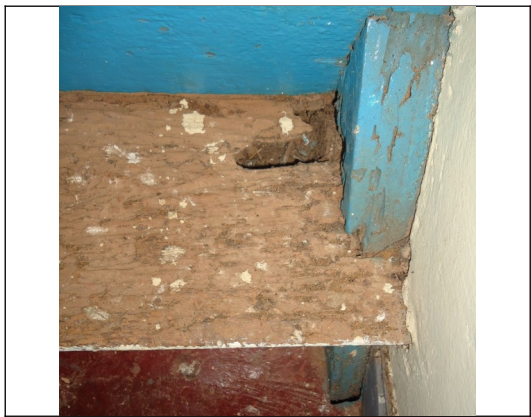
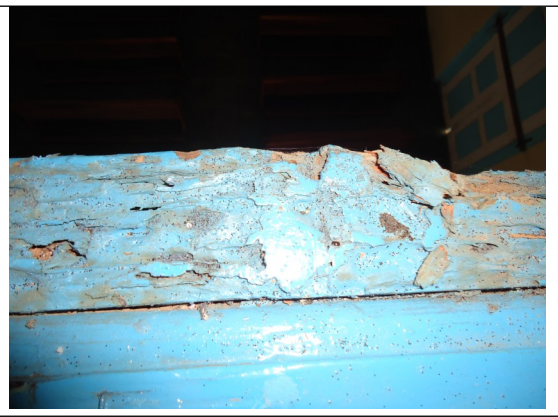
Há infestação de insetos xilófagos na maior parte dos elementos de madeira (piso, esquadrias, estrutura e elementos artísticos).

Figuras 27 e 28 – Presença de insetos xilófagos.

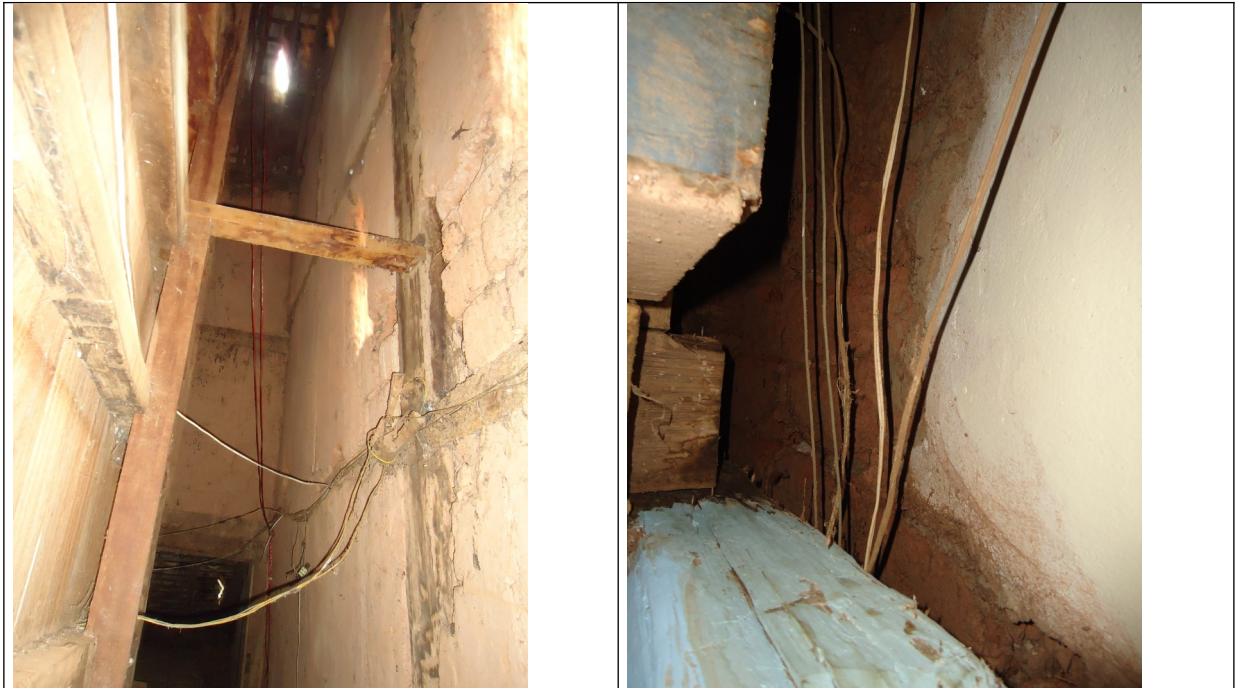
As instalações elétricas são precárias. Há grande quantidade de fiação aparente, em contato direto com elementos de madeira e com a umidade. Há vários pontos com emendas e há material combustível estocado no interior da edificação, expondo a edificação a riscos de incêndios.

Figuras 29 e 30 – Fiação elétrica exposta, junto a elementos de madeira.

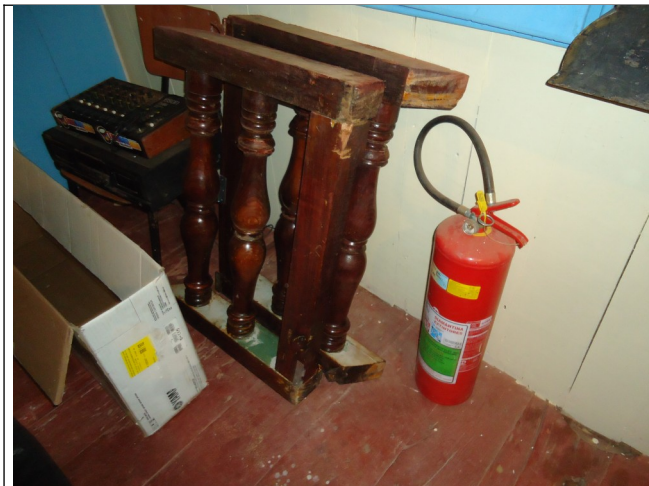
O sistema de prevenção e combate a incêndio e pânico é precário, havendo apenas um extintor de incêndio fora da validade e em local inadequado. Não há sistema de segurança. Há SPDA (sistema de proteção a descargas atmosféricas) improvisado, com presença de vegetação no condutor de aterramento.

Figura 31 – Extintor em local inadequado.

- Elaboração e instalação dos equipamentos de prevenção e combate a incêndio e pânico (PPCIP).
- Adequação do sistema de proteção de descargas atmosféricas (SPDA) existente.

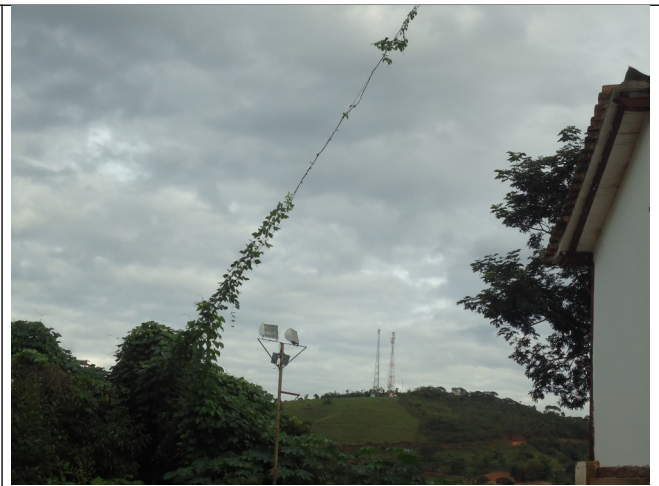
Figura 32 – Vegetação junto ao condutor de aterramento.
