Promotoria Estadual de Defesa do Patrimônio Cultural e Turístico

NOTA TÉCNICA 77/2016

Procedimento de Apoio a Atividade Fim nº MPMG – 0024.13.003321-0

1. **OBJETIVO:** Análise do cumprimento, na íntegra, do Termo de Ajustamento de Conduta – TAC, celebrado entre o Ministério Público de Minas Gerais e o município de Alvorada de Minas, a Mitra Arquidiocesana de Diamantina e a empresa Anglo American Minério de Ferro Brasil S.A em prol da restauração da Igreja Matriz de Santo Antônio
2. **MUNICÍPIO:** Alvorada de Minas – MG
3. **LOCALIZAÇÃO:** Avenida Padre Paraíso, s/n, Centro, Alvorada de Minas – MG.

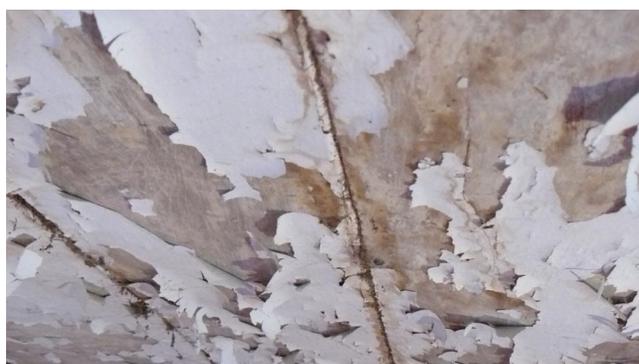
Figura 02 - Aspecto da camada pictórica em descolamento.

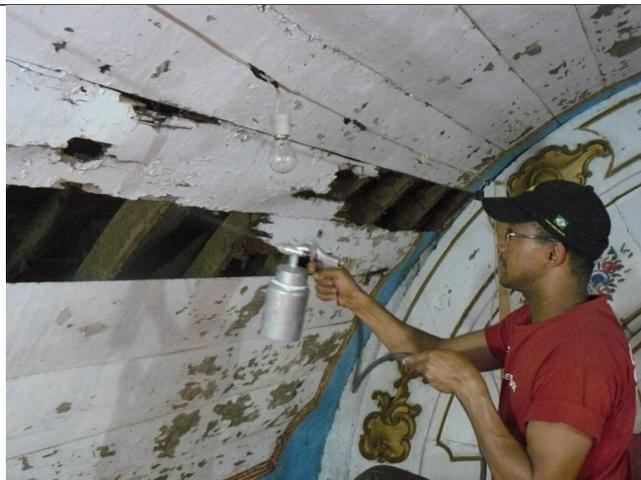
Figura 03 - Fixação da pintura em descolamento com aspersores.

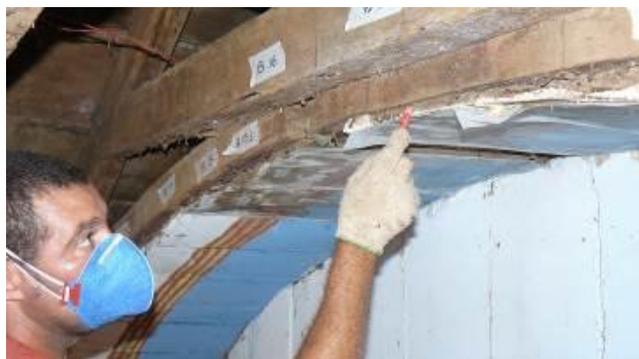
Figura 04 - Marcação nas cambotas e posicionamento das tábuas.

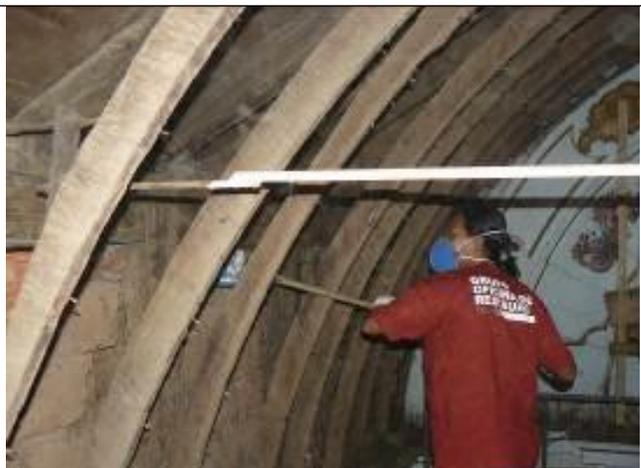
Figura 05 - Limpeza da estrutura o forro após o desmonte das tábuas.

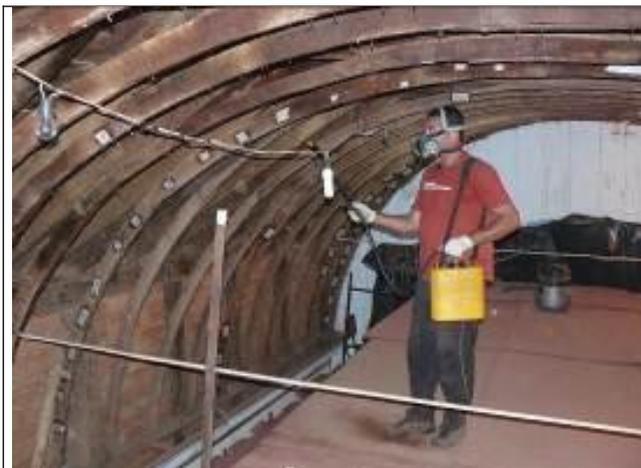
Figura 06 - Limpeza e imunização de estrutura o forro após o desmonte das tábuas.
Fonte: Grupo Oficina de Restauro.

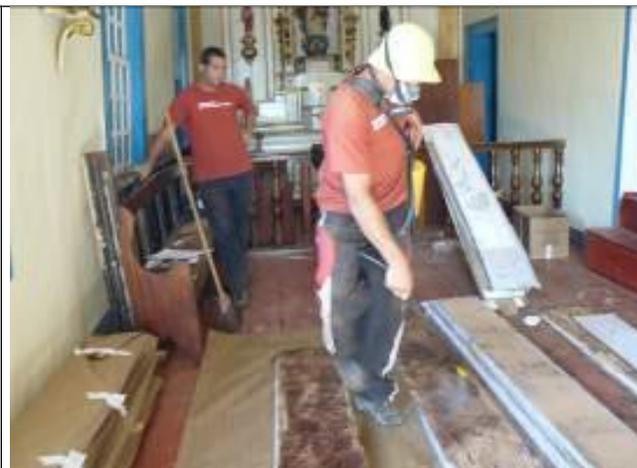
Figura 07 - Imunização das tábuas do forro a embalagem.
Fonte: Grupo Oficina de Restauro.

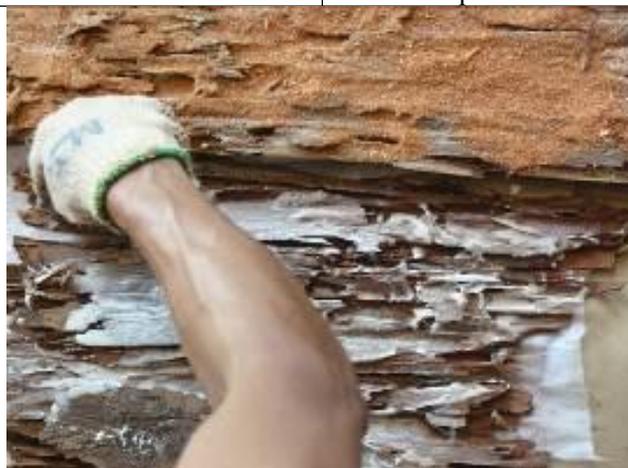
Figura 08 - Reforço estrutural dos pedaços de tábuas. Fonte: Grupo Oficina de Restauro.

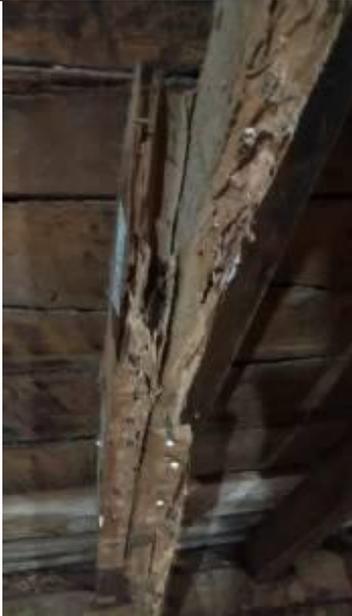
<p>Figura 09 - Situação da estrutura (cambotas) do forro. Fonte: Grupo Oficina de Restauro.</p>	<p>Figura 10 - Retirada de moldes para confecção de novas cambotas da estrutura. Fonte: Grupo Oficina de Restauro.</p>

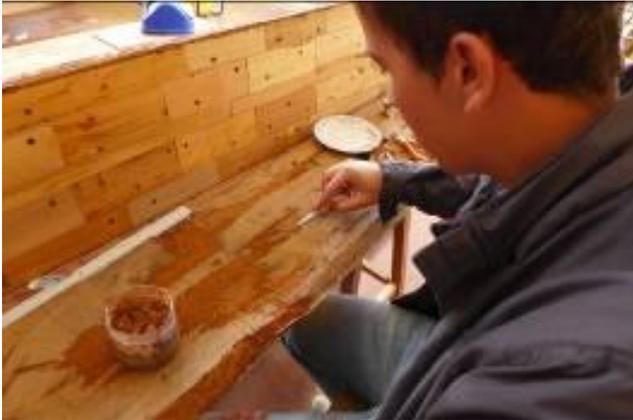
<p>Figura 11 - Consolidação da parte de trás da tábu. Fonte: Grupo Oficina de Restauro.</p>	<p>Figura 12 - Aplicação da massa de nivelamento. Fonte: Grupo Oficina de Restauro.</p>

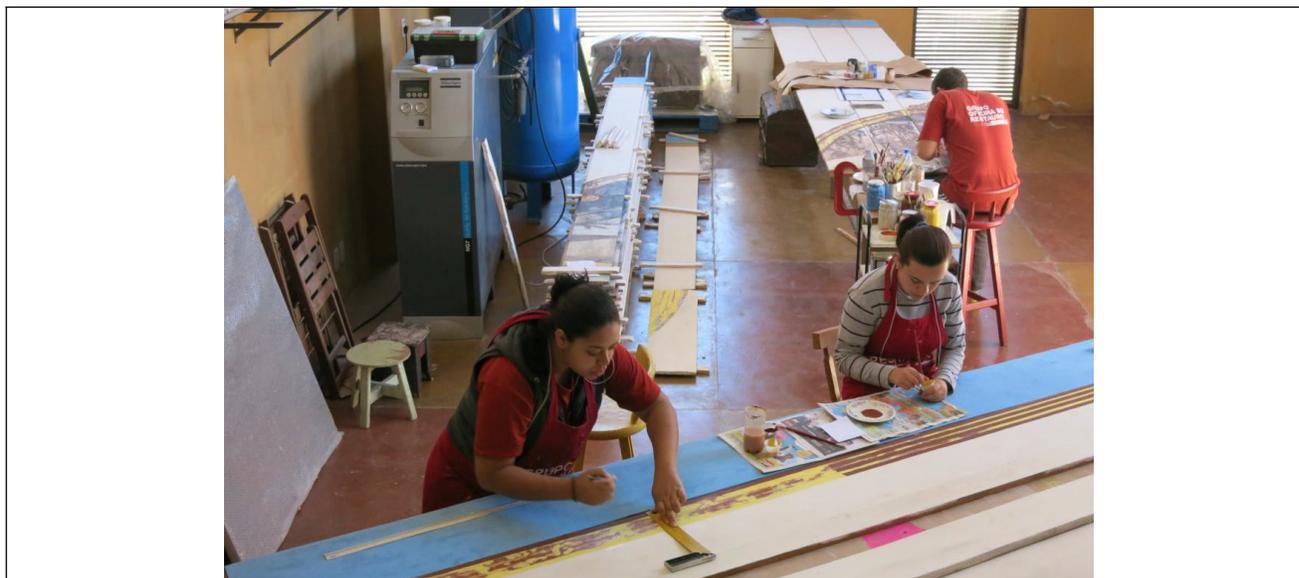
Figura 13 - Restauração pictórica do forro. Fonte: Grupo Oficina de Restauro.

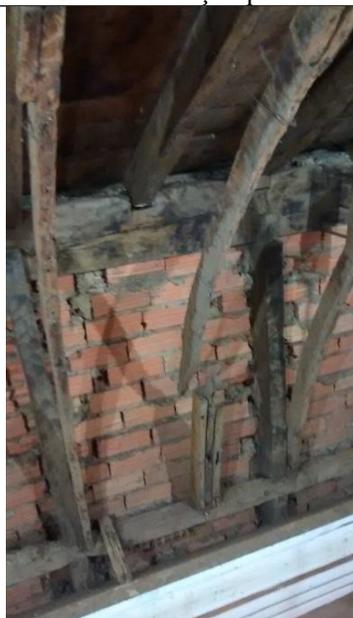
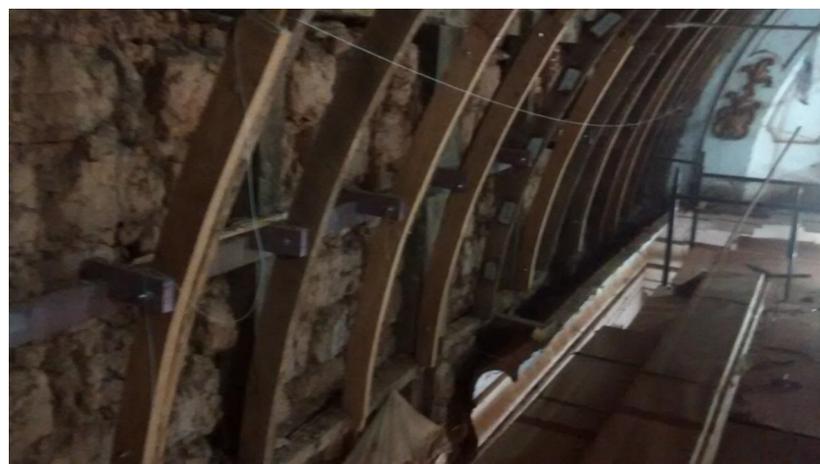
Ressaltou-se que a montagem foi feita em uma estrutura reforçada. Ainda, conforme foi dito, realizou-se substituição e reparos de cambotas que deterioradas.

Figuras 14 e 15 - Vista das cambotas após o desmonte do forro e estrutura com novas cambotas. Fonte: Grupo Oficina de Restauro.

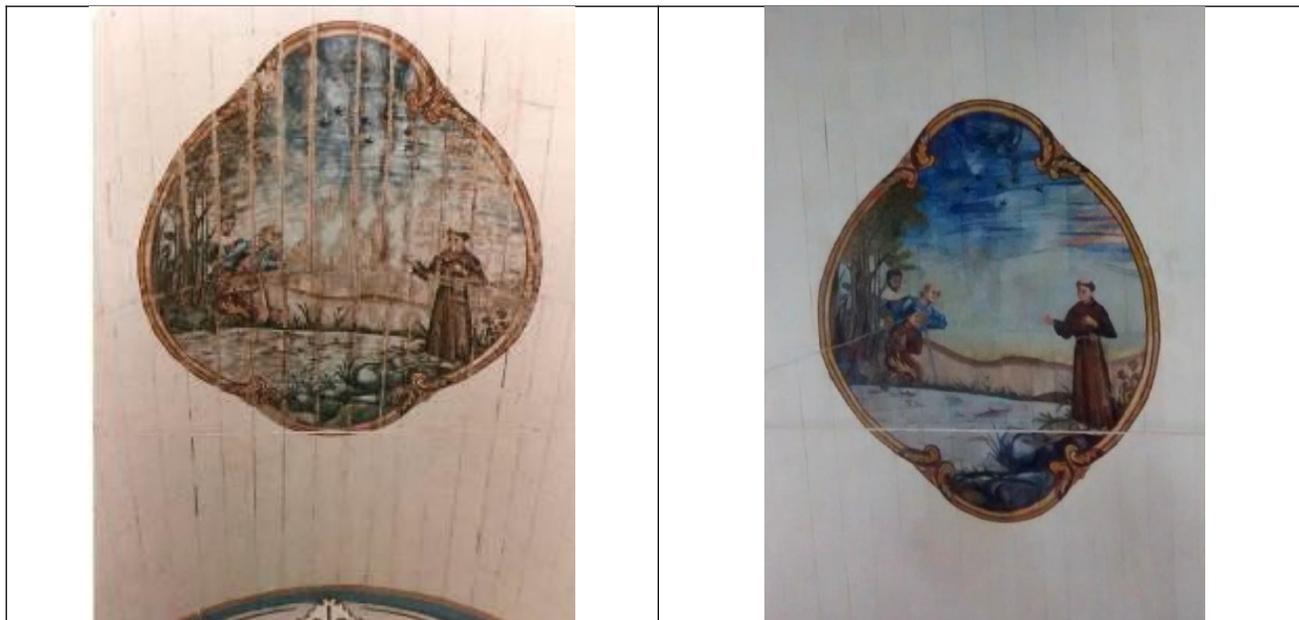
Figuras 16 e 17 – Aspecto do medalhão central do forro da Capela-mor da Igreja Matriz de Santo Antônio, antes e depois da restauração.

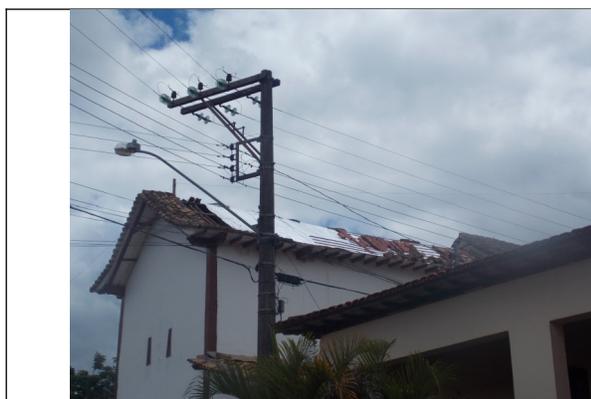
Após análise destes relatórios pode-se dizer que, para comprovação da **cláusula primeira**, o município enviou relatório fotográfico pertinente às obras feitas no telhado e no piso da igreja (figuras 18 a 21)³. Entretanto, a cláusula primeira corresponde à restauração do templo como um todo. A este respeito, chegou ao conhecimento desta Promotoria de Justiça que os retábulos colaterais do templo estão em péssimo estado de conservação, necessitando passarem por intervenção de restauro. Ademais, extrai-se da Nota Técnica 22/2013, anteriormente citada, algumas medidas operacionais que podem ser adotadas para a preservação do templo religioso objeto deste trabalho.

Figura 18 – Telhado sendo reformado.

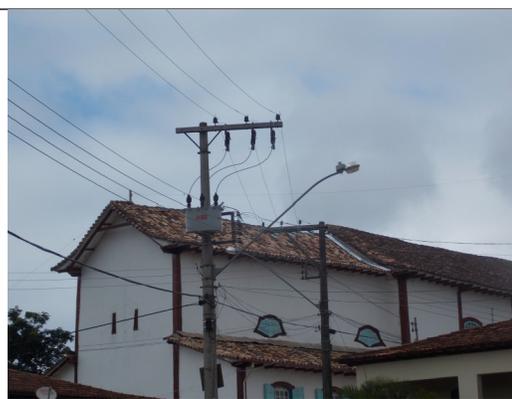
Figura 19 - Telhado finalizado.

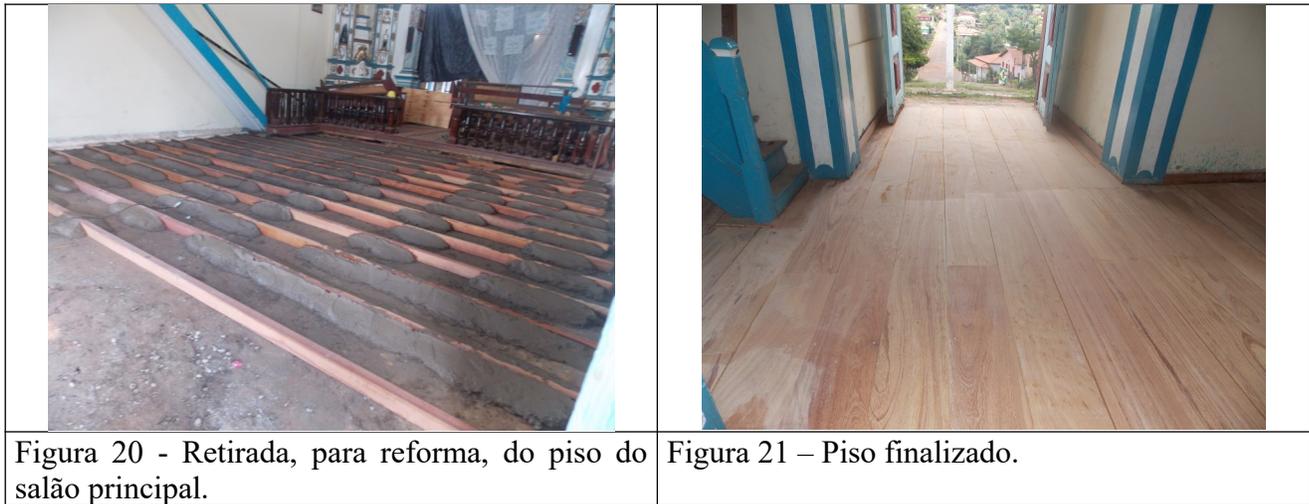
No que diz a **cláusula terceira**, a reforma da cobertura da Igreja Matriz, para recebimento do forro, e do piso dizem respeito às medidas emergenciais apresentadas na Nota Técnica 22/2013. Resta, para esta cláusula, comprovar a limpeza interna e externa do imóvel com remoção dos materiais inflamáveis armazenados no interior da edificação.
