Promotoria Estadual de Defesa do Patrimônio Cultural e Turístico

LAUDO TÉCNICO nº 44/2010

3.2 – Breve histórico do Casarão da Família Cunha Melo

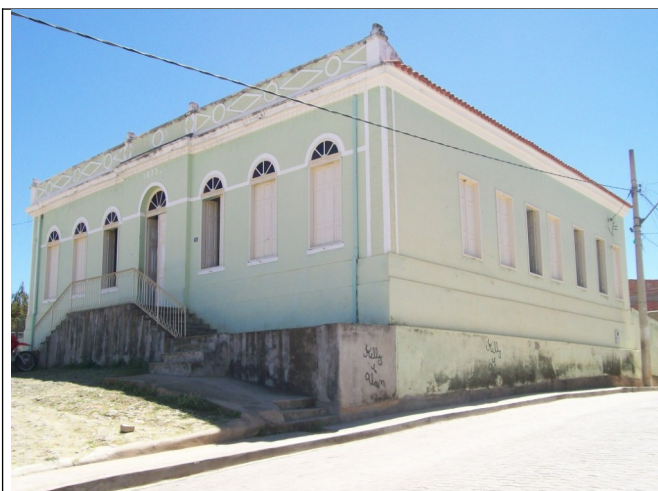
As principais patologias encontradas estão relacionadas à presença de água na edificação. Há muitas manchas de umidade, fungos e mofo em algumas alvenarias internas e externas. Há desprendimento do reboco e descascamento da pintura em alguns ambientes internos devido à infiltração de água. Nas fachadas percebe-se a presença de umidade principalmente junto à cimalha e à base da edificação. Houve desprendimento do reboco em trecho da fachada dos fundos, deixando o sistema construtivo aparente, o que acelera o processo de degradação do imóvel.

Também há pichações nas fachadas.

Figura 08 – Fachadas da edificação.

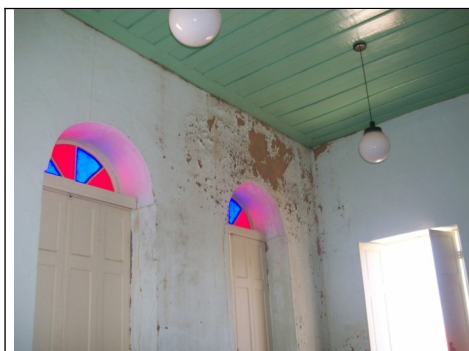
Figura 10 – Desprendimento de pintura devido à infiltração de água.

- É preciso descobrir a fonte de umidade, isto é, de onde vem a água que está causando o dano. Deverá haver minuciosa inspeção na cobertura (telhas, calhas, rufos e condutores), principalmente junto à platibanda frontal. Também deverá haver revisão completa dos sistemas hidráulicos e de esgoto. Percebe-se a existência de umidade ascendente junto à base da edificação, que também deverá ser solucionada.

- Após a solução dos problemas de umidade, os rebocos devem ser refeitos com argamassa compatível ao sistema construtivo e as fissuras devem ser reparadas.
- Também é necessária a retirada de qualquer revestimento impermeável que impeça a evaporação da umidade.
- Finalmente nova pintura deverá ser realizada. Sugere-se a prospecção pictórica nas paredes do imóvel buscando investigar sob as camadas de tinta a tonalidade original.
- Deverá ser previsto sistema de drenagem de águas pluviais eficiente na área externa, de forma a prevenir infiltrações na edificação.
- Toda vegetação existente próxima à edificação deverá ser retirada.
- O piso cimentado existente nos fundos da edificação, que se encontra totalmente trincado deve ser refeito.

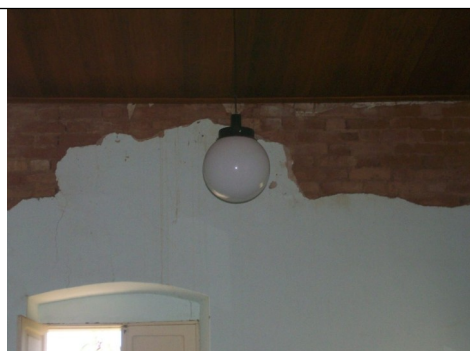
Figura 11 – Desprendimento do reboco devido a umidade.

Conforme dito anteriormente, a umidade é a principal causadora das patologias existentes no imóvel. A água e a umidade nos materiais são graves problemas que afetam as construções. Elas não só são problemas por si mesmas, criando ambientes úmidos, frios e insalubres, como servem de veículos para outros ataques ao edifício. Favorece o crescimento de fungos e mofo que primeiro escurecem as superfícies e depois ocasionam a desagregação do material. Também possibilita o crescimento de plantas cujas raízes danificam a construção.

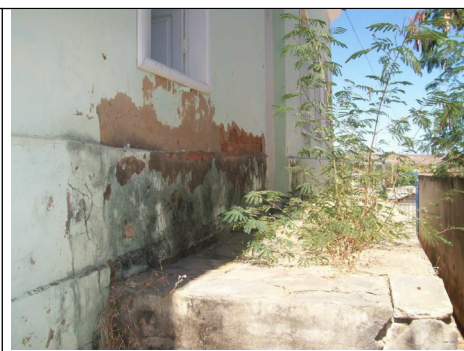
Figura 12 – Presença de vegetação junto à base da edificação e desprendimento de reboco.
