**NOTA TÉCNICA nº 61/2013**

- I. **Identificação do bem cultural:** Imóvel situado à rua Dr. Afrânio, 66/76, centro.
- II. **Município:** Araguari – MG.
- III. **Objetivo:** Medidas necessárias para a preservação do imóvel.
- IV. **Proprietário:** Oswaldo Marcelino da Silva (conforme ficha de inventário de 1998).
- V. **Considerações preliminares:**

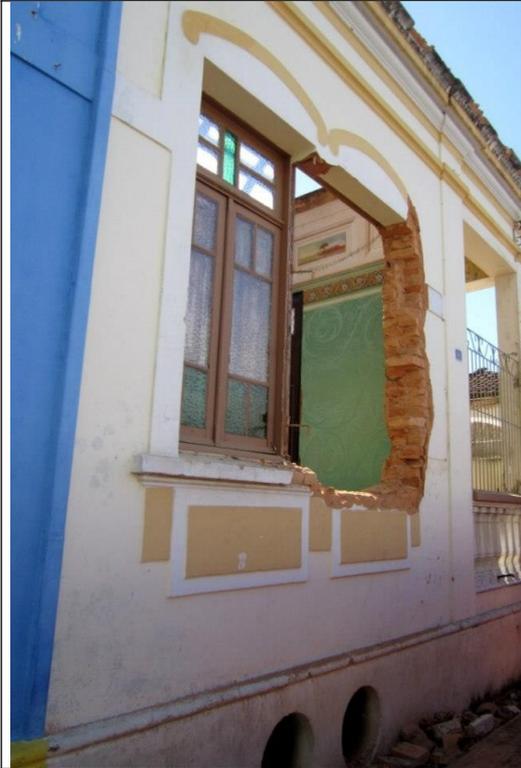
A falta de esquadria contribui com o processo de degradação do imóvel permitindo a entrada de água e expõe o mesmo às ações de vandalismo, uma vez que propicia o acesso ao interior da edificação. Os danos nos tapumes também favorecem o acesso à edificação e colocam em risco a integridade dos pedestres que circulam na área.

Figura 01 – Ausência de esquadria.

- Complementação da cobertura existente, prevendo revisão no engradamento, recolocação dos elementos de madeira e telhas faltantes. Deverão ser seguidos o modelo e características pré existentes, ou seja, tipo de telhas, inclinação, forma e dimensão dos beirais, etc.
- A esquadria faltante deverá ser instalada novamente, dando preferência ao elemento original. Se este se perdeu, deverá ser instalado material novo a ser executado seguindo o modelo pré existente.
- Deverá haver reforço em todos os elementos do tapume, incluindo a instalação dos pilaretes de madeira que se encontram inclinados e a fixação do madeirite de vedação nos pilaretes. Ressalta-se que nenhum elemento do tapume deverá ser apoiado nas alvenarias da edificação.

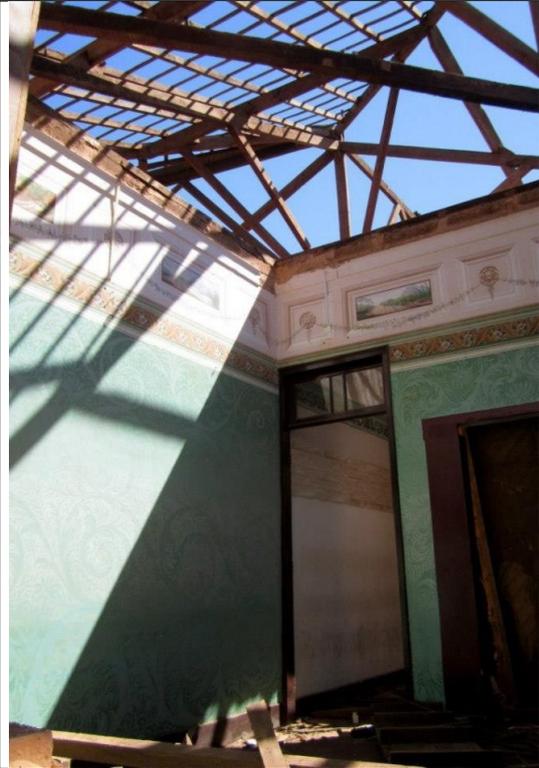
Verifica-se nas fotografias encaminhadas que as pinturas internas encontram-se em bom estado de conservação. Além disso, nota-se que permanecem na edificação grande parte do engradamento de madeira da cobertura e algumas telhas.

Figura 02 – Presença de parte do engradamento.

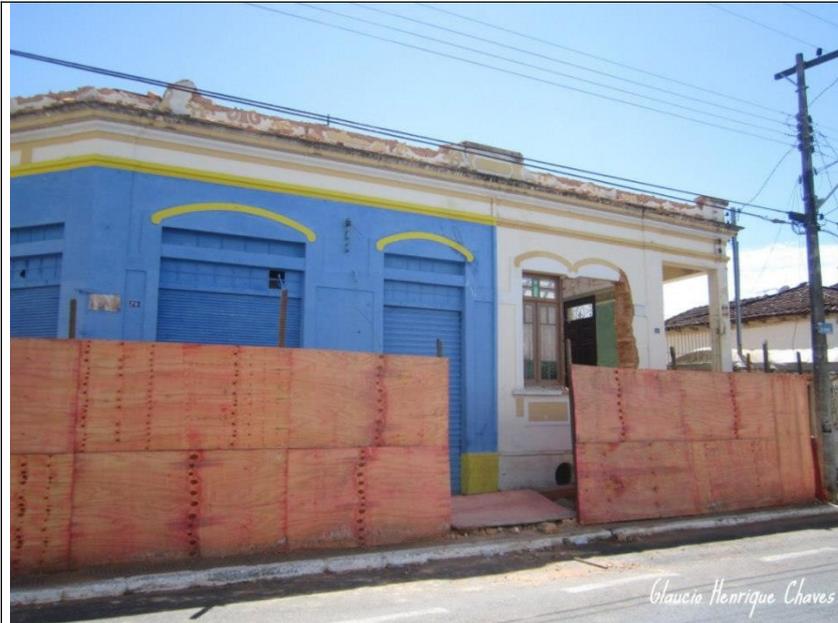
Como se sabe, a função do telhado é impedir a entrada das águas pluviais no interior do edifício e lançá-las o mais longe possível das paredes. Se isto não ocorre, inicia-se o processo de deterioração que trazer danos à edificação e, muitas vezes, levar o edifício ao arruinamento total. No interior da edificação há pinturas decorativas e elementos de madeira que podem se degradar se expostos às intempéries. Também há instalações elétricas aparentes que, se em contato com água, podem ocorrer curtos circuitos, expondo a edificação a riscos de incêndios.

Figura 03 – Danos no telhado.

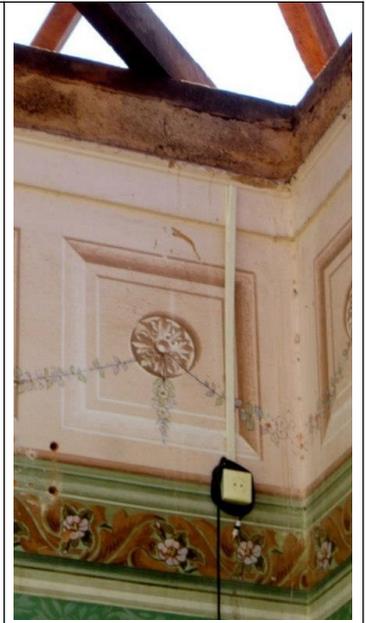
Figura 04 – Instalações elétricas externas.

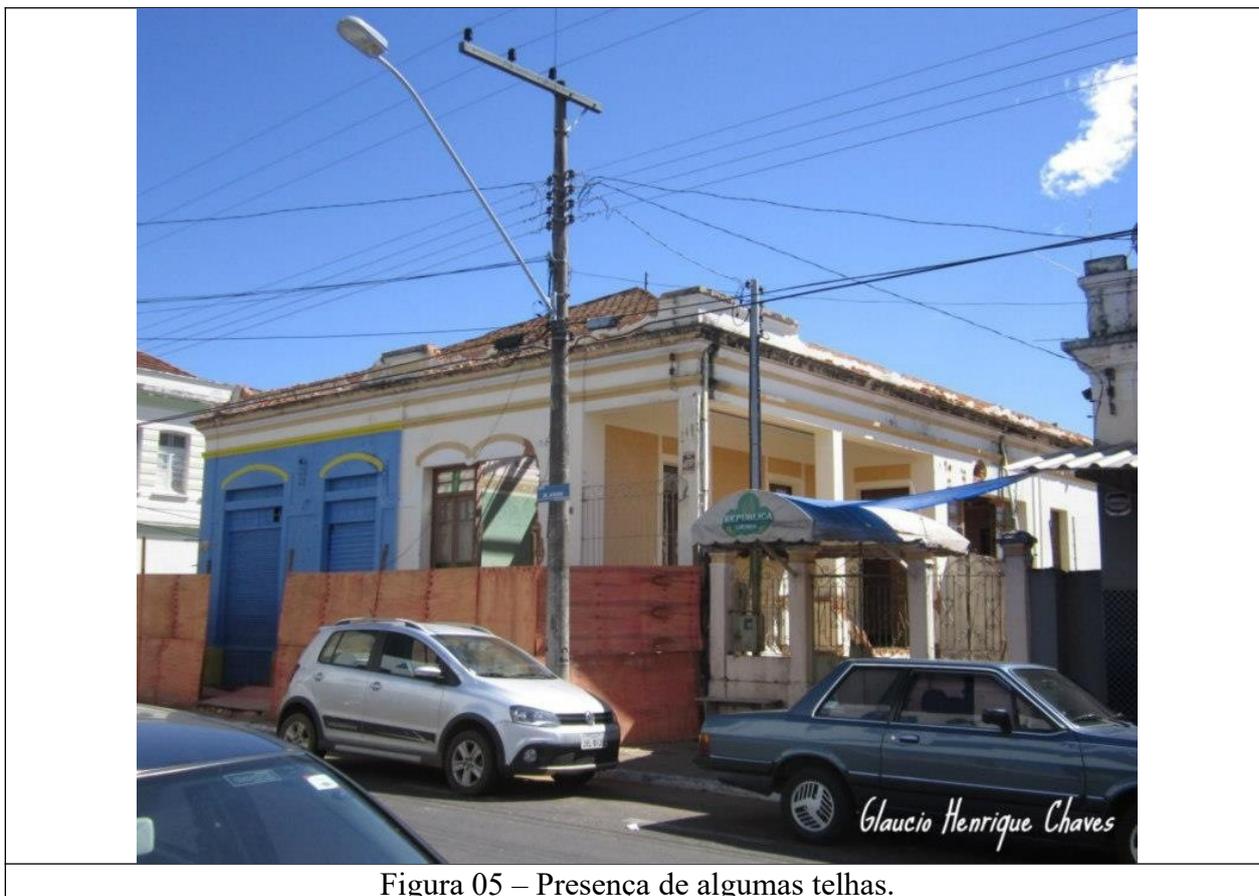
Figura 05 – Presença de algumas telhas.
