NOTA TÉCNICA nº 109/2013

- I. **Identificação do bem cultural:** Imóvel situado à rua Dr. Afrânio, 66/76, centro.
- II. **Município:** Araguari – MG.
- III. **Objetivo:** Medidas necessárias para a preservação do imóvel.
- IV. **Proprietário:** Troy Richard Carneiro.
- V. **Considerações preliminares:**

Chegou ao conhecimento desta Promotoria a informação sobre a ocorrência de incêndio no imóvel situado a Rua Dr. Afrânio, nº 66/76, ocorrido no dia 26/09/2013.

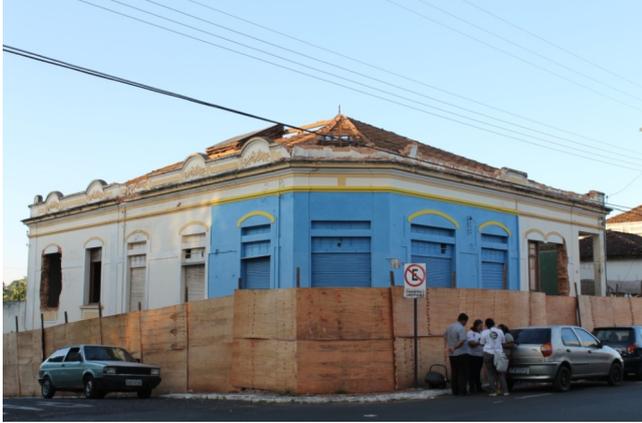
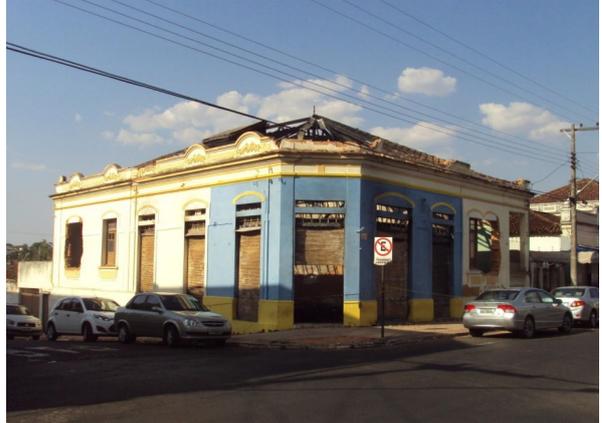
Área danificada pelo incêndio ao centro, com os demais trechos preservados. Observa-se que parte da estrutura da cobertura foi atingida pelas chamas.

- Análise detalhada da estrutura de madeira da cobertura, prevendo substituição das peças comprometidas pelo fogo e manutenção das peças em bom estado de conservação. Caso necessário, poderão ocorrer reforços da estrutura na área interna da edificação para suportar o peso da cobertura.

- Execução da cobertura seguindo o modelo e características pré-existentes, ou seja, tipo de telhas, inclinação, forma e dimensão dos beirais, etc.
- Substituição das portas de enrolar danificadas pelo incêndio por modelos similares aos existentes.

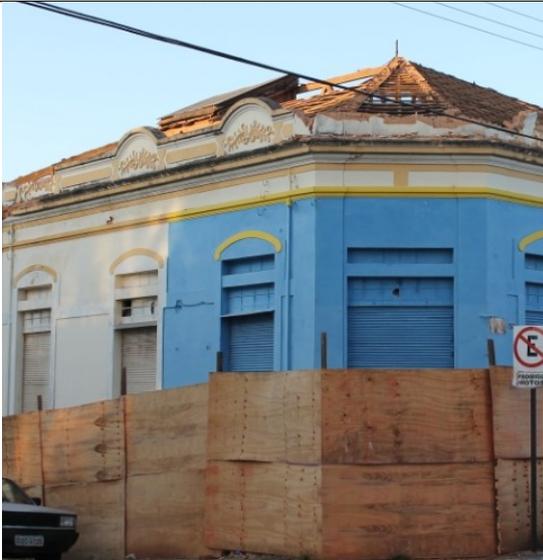
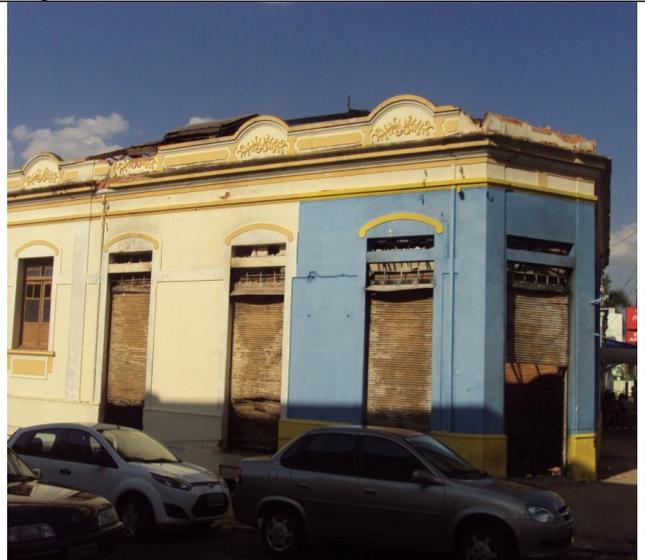
Vista das portas de enrolar, danificadas pelo fogo.

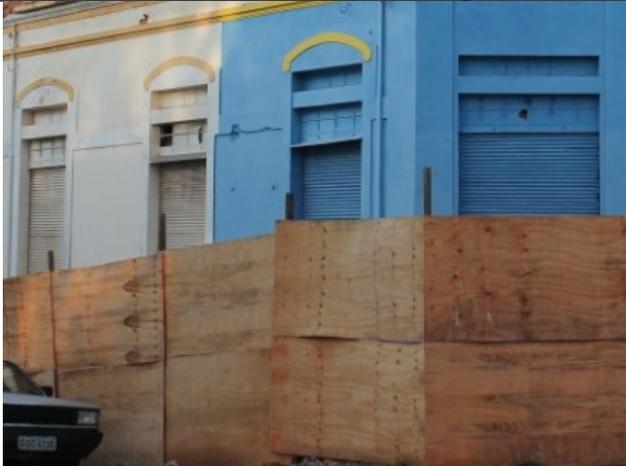
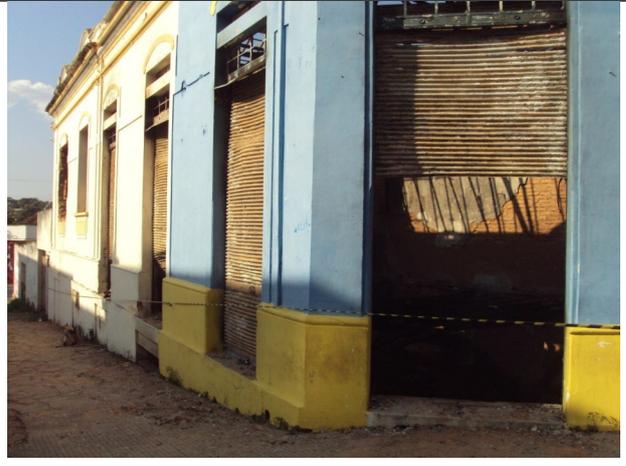
Vista das portas de enrolar, danificadas pelo fogo.

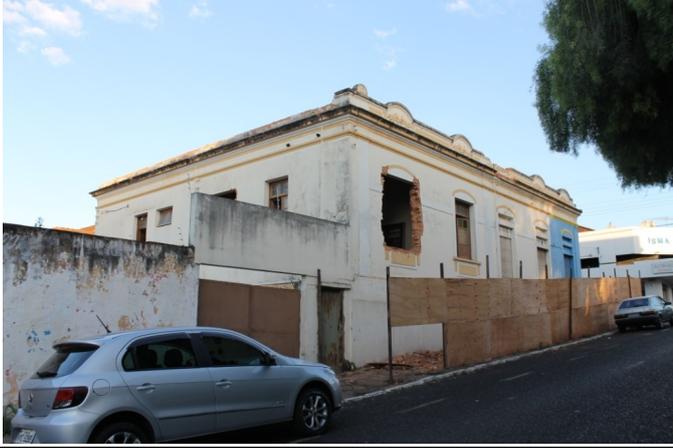
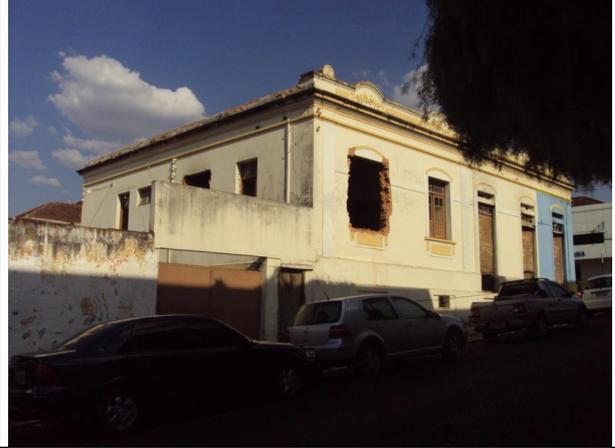
Fachada lateral esquerda preservada, com exceção do trecho da esquina.

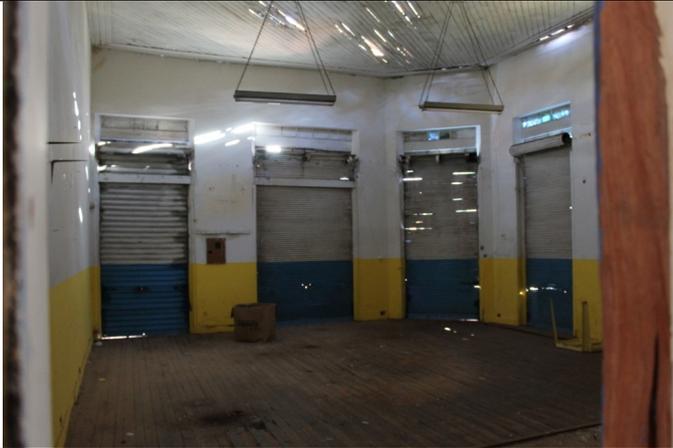
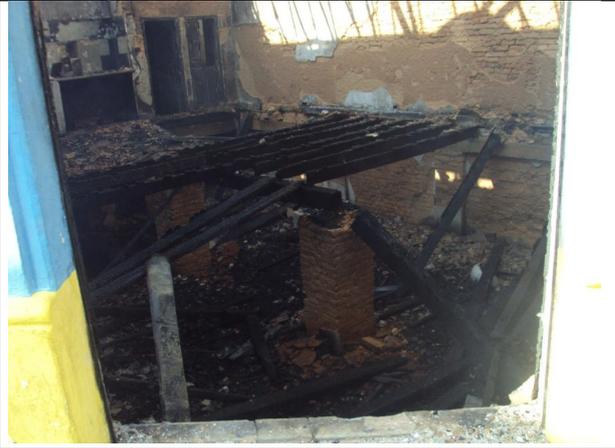
Área interna do trecho comercial da edificação, bastante atingido pelo incêndio. Verifica-se que o piso tabuado se perdeu e os barrotes encontram-se muito danificados. Houve desprendimento do reboco, mas a alvenaria, assim como as fundações encontram-se preservadas.

- Recomposição do reboco da área atingida pelo incêndio, utilizando material compatível com a estrutura existente e realização de nova pintura.
- Assentamento de novo piso e forro na área comercial do imóvel em padrões a serem definido no projeto de restauração do imóvel que deverá ser aprovado pelo Conselho Municipal de Patrimônio Cultural de Araguari.

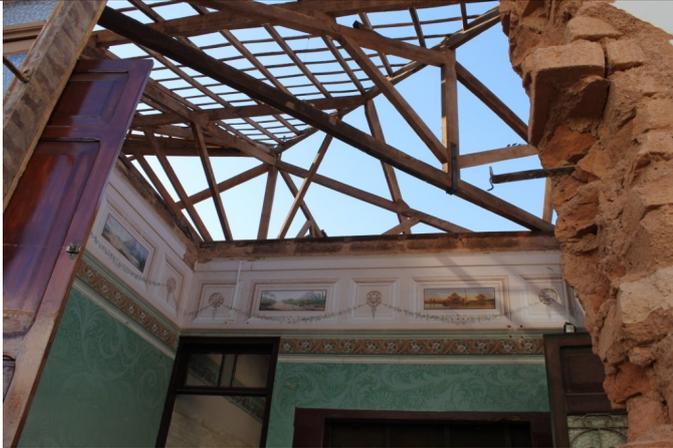
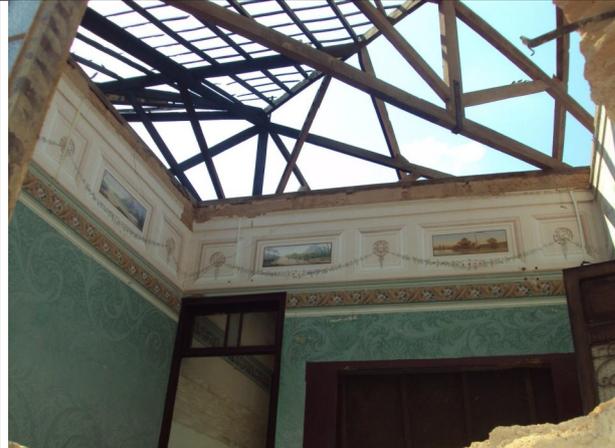
Área interna do trecho residencial da edificação, que não foi atingido pelo fogo, sendo preservadas as pinturas decorativas e a estrutura de madeira da cobertura.

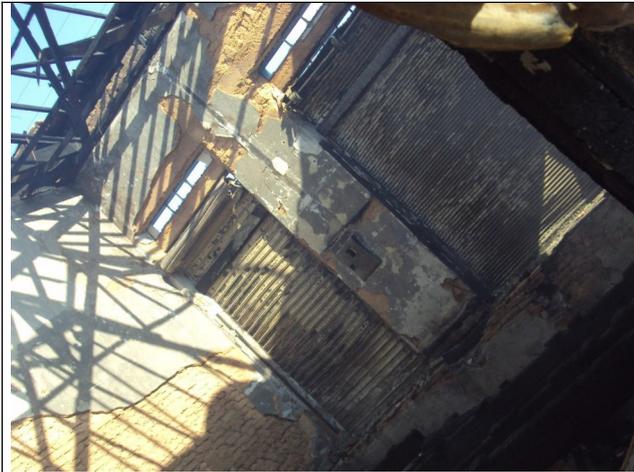
Área atingida pelo fogo. Nota-se o desprendimento do reboco e alvenaria de tijolos preservada.

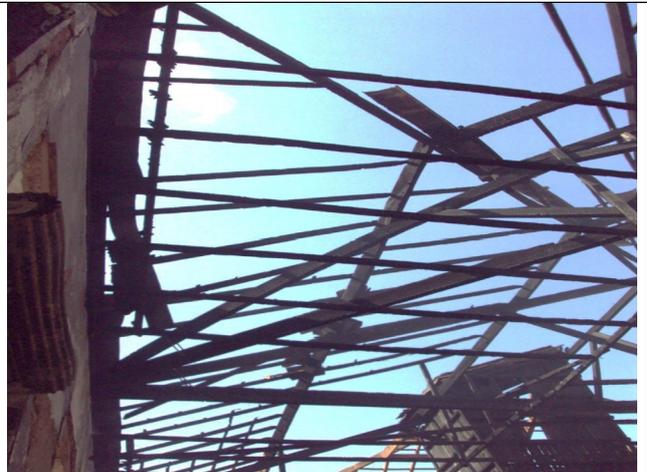
Estrutura da cobertura atingida pelo fogo.
