NOTA TÉCNICA nº 96/2013

- I. **Objeto:** Palmeiras avenida Senador Montandon
- II. **Município:** Araxá
- III. **Objetivo:** Análise da proposta de revitalização pretendida para o local.
- IV. **Interessado:** Prefeitura Municipal de Araxá.
- V. **Considerações preliminares:**

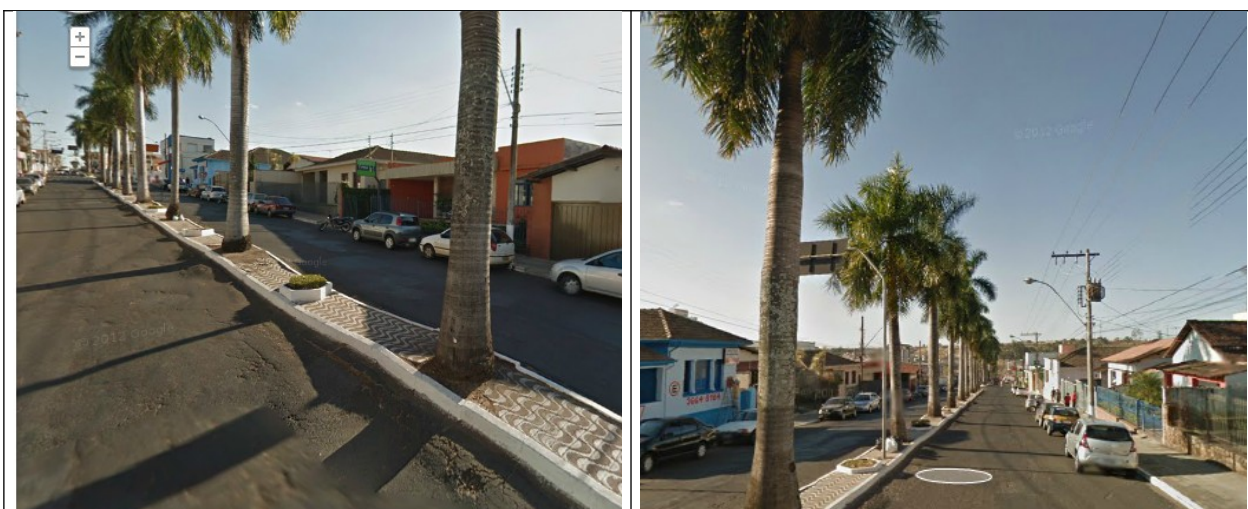
Figuras 01 e 02 – Imagens da avenida Senador Montandon. Fonte: Google Street View.

Em análise às fotografias existentes, verifica-se que a Avenida Senador Montandon possui pista dupla, dividida por canteiro central pavimentado em ladrilhos hidráulicos onde se encontram plantadas palmeiras. Cada pista possui três faixas, sendo uma para estacionamento paralelo ao meio fio e duas para circulação de veículos. Verificou-se também que o asfalto existente no local encontra-se bastante desgastado, apresentando emendas, trincas, desnivelamentos, o que denuncia falta de manutenção periódica. Não foi verificada pintura dividindo as faixas das pistas de circulação de veículos e as faixas de pedestres existentes encontram-se apagadas.

Os desnivelamentos estão presentes principalmente junto aos meio-fios do canteiro central, mas não ocorrem em toda a extensão da via. Há no canteiro central alguns canteiros vazios onde provavelmente havia espécies arbóreas que sofreram cortes. Não há árvores plantadas nas calçadas laterais, sendo as palmeiras as únicas espécies arbóreas existentes na Avenida Senador Montandon.

Não foram apresentados estudos técnicos conclusivos que comprovam que as palmeiras são as responsáveis pelos danos na pavimentação da via, sendo apresentadas somente suposições. **Como se trata de uma via com intenso tráfego de veículos, leves e pesados, é possível que o tráfego de veículos tenha contribuído com os danos ocorridos na via.**

Considerando que o asfalto apresenta-se trincado e com emendas, e as faixas de pedestres encontram-se apagadas, denunciando falta de manutenção da pavimentação,

- Remoção da pavimentação em ladrilhos existente no canteiro central, prevendo pavimentação apenas nos trechos junto às travessias de pedestres e plantio de grama nos demais trechos.

- Nivelamento dos meio-fios do canteiro central.
- Remoção de todo o asfalto e demais pavimentações existentes sob a camada de asfalto para posteriormente se iniciar a execução da nova pavimentação. Este serviço deverá ser acompanhado por engenheiro florestal para evitar danos às raízes das palmeiras.

- Seja implementado leito, sub-leito, base e sub-base, na redefinição do pavimento, para suportar o atual volume de tráfego, inclusive com possibilidade de redefinição de todo o sistema de drenagem em função da nova alternativa.

- A manutenção ao redor das Palmeiras de uma área permeável, seja na forma de canteiro, faixa ou piso drenante, que permita a infiltração de água e a aeração do solo. As dimensões recomendadas para essas áreas não impermeabilizadas, sempre que as características dos passeios ou canteiros centrais o permitirem, deverão ser de no mínimo em torno de 50cm de raio.

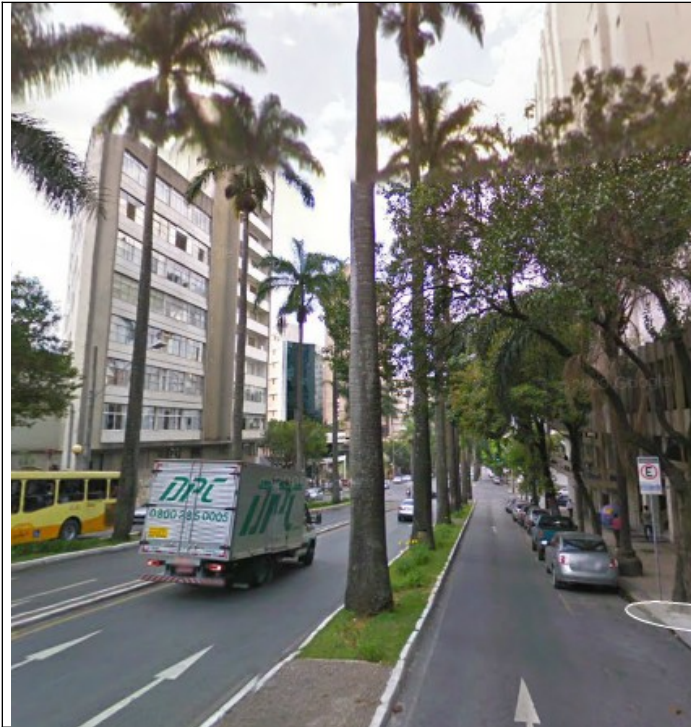
Figura 03 – Avenida Brasil em Belo Horizonte.
Fonte: Google Street View.

É possível a convivência harmônica das palmeiras nos canteiros centrais de pistas de rolamento das cidades, com o trânsito de veículos e pedestres fluindo normalmente, sem danos às pavimentações, como por exemplo, na avenida Brasil na cidade de Belo Horizonte e

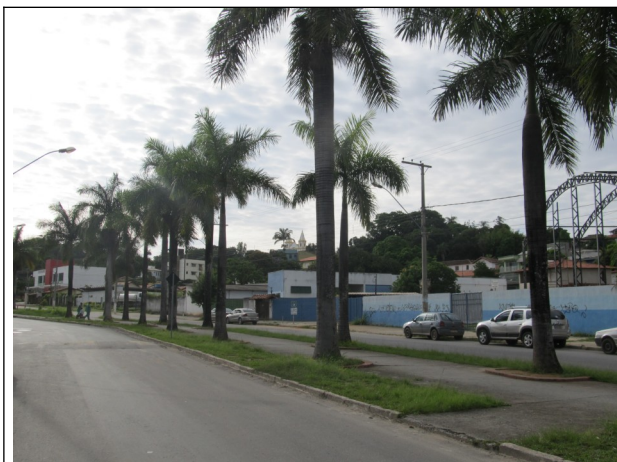
Figura 05 – Avenida Raul Teixeira da Costa

em importantes Avenidas na cidade de Santa Luzia, conforme imagens abaixo. A queda de folhas das Palmeiras podem provocar problemas em relação aos pedestres e veículos, danificar coberturas e telhados, caso não ocorra monitoramento destas espécies arbóreas. Deve-se proceder uma limpeza periódica desses indivíduos, antes da queda das folhas. A renovação anual das folhas é um fenômeno notável, sendo que a queda das folhas não deve ser entendida como “sujeira”.
