NOTA TÉCNICA Nº 50/2020

Ref: IC – 0040.19.000149-1 PAAF – 0024.19.017302-1

1. **Objeto:** Imóvel residencial
2. **Município:** Araxá
3. **Endereço:** Rua Dom José Gaspar nº 222
4. **Proprietária:** Sr.^a Márcia Afonso Ribeiro Chaer
5. **Proteção existente:** Cadastrado pelo município.
6. **Objetivo:** Análise do estado de conservação, danos causados pela presença de vegetação no trecho frontal, necessidade de demolição e indicar medidas necessárias à conservação do imóvel.
7. **Considerações preliminares:**

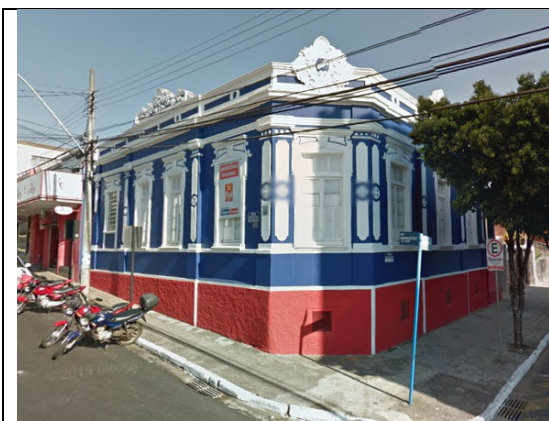
Figura 02 – Imagem do imóvel em julho de 2011. Fonte: Google Street View.

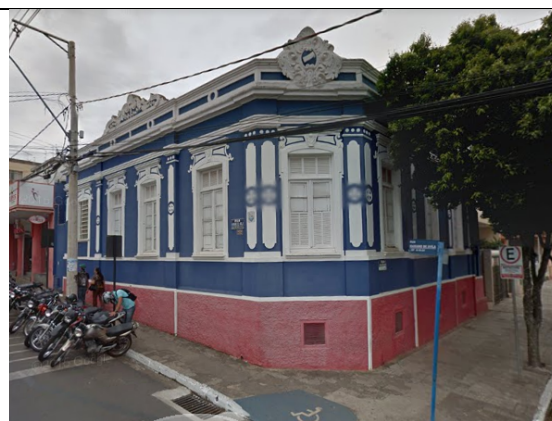
Figura 03 – Imagem do imóvel em setembro de 2013.

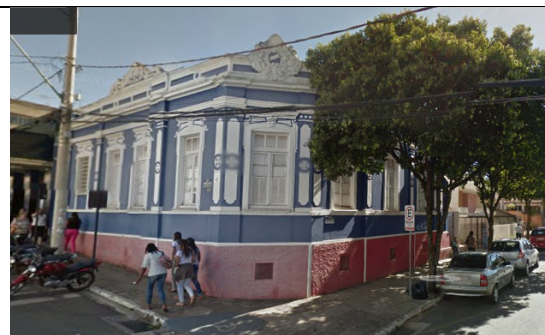
Figura 04 – Imagem do imóvel em agosto de 2015. Fonte: Google Street View.

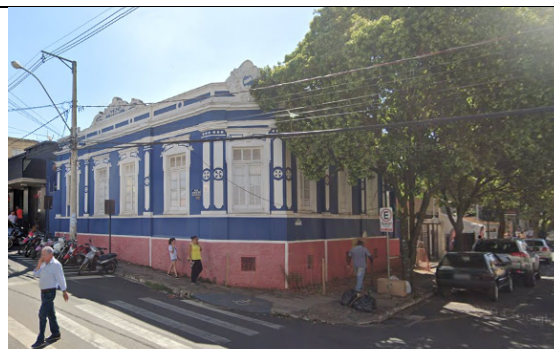
Analisando as imagens disponíveis no Google Street View, constatamos que o imóvel tem se mantido em bom estado de conservação ao longo dos anos. Externamente, não há indícios de comprometimento estrutural. Apenas no ano de 2019 constatamos que, devido a presença de árvore na cobertura e o crescimento das raízes junto às alvenarias, parte do reboco da fachada voltada para a Rua Dom José Gaspar se soltou ou foi removido. Parte da calçada foi interditada para evitar acidentes envolvendo as pessoas que transitam pelo local.

Figura 05 – Imagem do imóvel em outubro de 2019. Fonte: Google Street View.

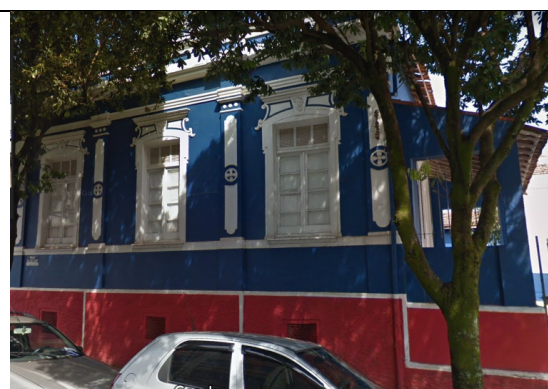
Figura 06 – Imagem do trecho antes da soltura/remoção do reboco em agosto de 2018. Fonte: Google Street View.

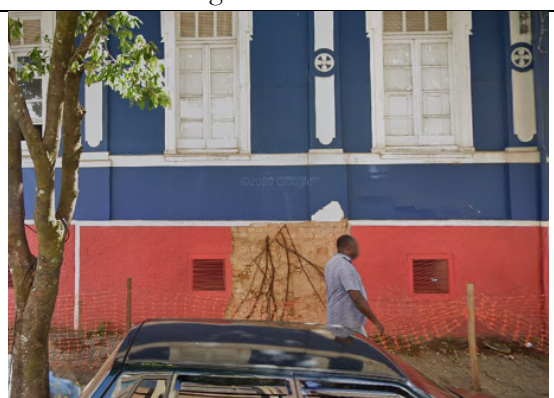
Figura 07 – Imagem do trecho após a soltura/remoção do reboco em outubro de 2019. Fonte: Google Street View.

- Após a remoção da árvore e raízes e recuperação das alvenarias danificadas, os elementos ornamentais que porventura se desprenderam deverão ser refeitos ou reassentados, o reboco deverá ser refeito nos trechos comprometidos e a cobertura recuperada, seguindo, com o máximo de exatidão, as características originais do imóvel.
- Deverá ser proposto uso ao imóvel, compatível com as suas características, de forma a promover ações de manutenção e conservação do imóvel.
- O COMPAC deverá estabelecer a forma de proteção para o imóvel que encontre previsão em legislação municipal para que o proprietário possa usufruir dos benefícios fiscais concedidos para os imóveis protegidos.
- Eventual acréscimo nas laterais e nos fundos do terreno, para possibilitar novos usos, poderá ser prevista, desde que o projeto seja previamente analisado e aprovado pelo COMPAC, baseado em parecer de especialista.

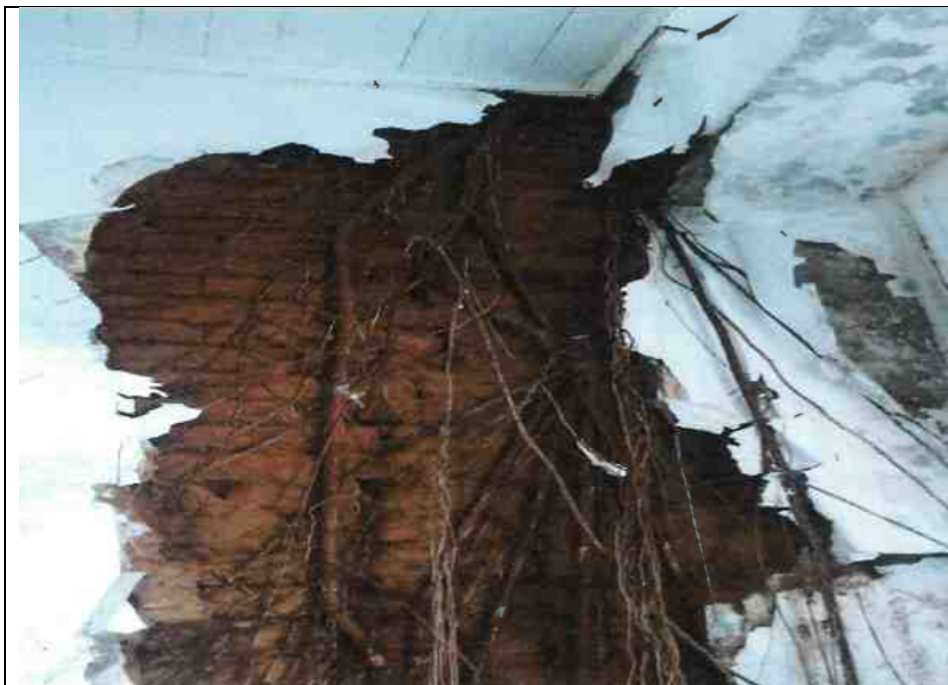
No laudo consta que foi verificado o crescimento de uma árvore entre a parede da fachada da rua Dom Gaspar que está, supostamente, comprometendo a estrutura de alvenaria. Nas imagens existentes, constatamos que realmente houve crescimento de árvore sobre a cobertura do imóvel, cujas raízes se desenvolveram entranhadas nas alvenarias, se concentrando na parede divisória dos quartos 1 e 2, no encontro destas com a alvenaria da fachada voltada para rua Dom José Gaspar. Ocorreu estufamento do reboco nestes trechos, que se desprende ou foi removido, expondo as raízes da árvore aderidas nas alvenarias, já em estado avançado de crescimento. Além disso, ocorreram danos nos forros nos trechos

por onde as raízes passaram e as infiltrações citadas no laudo são, possivelmente, decorrentes dos danos causados pela árvore na cobertura do imóvel.

Figura 07 – Imagem da raiz da árvore nas alvenarias do imóvel. Fonte: Laudo juntado nos autos.

Mais uma vez discordamos do posicionamento do engenheiro quando, devido às manifestações patológicas causadas pela presença da árvore e gravidade constatada, orienta pela demolição do imóvel. Entendemos que apesar dos danos causados pelo crescimento da árvore, cujas raízes encontram-se aderidas e entranhadas nas alvenarias, a demolição do imóvel é uma medida extrema, tendo em vista que as raízes estão localizadas apenas em uma pequena parte das alvenarias do imóvel. Além disso, antes da demolição das paredes atingidas, é possível realizar a tentativa de remover a árvore e suas raízes das alvenarias atingidas, reforçando as alvenarias, caso necessário.

- O proprietário deverá contratar empresa especializada em corte e remoção de árvores para retirar a árvore existente sobre a cobertura da edificação. Após o corte, as raízes deverão ser removidas, cuidadosamente, de forma a minimizar os danos nas alvenarias.
- Especialista em estruturas deverá ser consultado, antes da remoção da árvore e suas raízes, sobre a necessidade de se escorar ou reforçar as alvenarias atingidas.
- Os trechos de alvenaria que forem danificados deverão ser recuperados, com substituição dos tijolos comprometidos. A demolição de alvenarias somente deverá

ser aceita nos trechos em que as raízes estejam inseridas no interior do material, sendo inviável sua manutenção, sem prejuízo à estrutura, ou a sua remoção.
