NOTA TÉCNICA nº 32/2010

- I. **Identificação do bem cultural:** Imóvel situado à rua Manoel Joaquim 134, centro.
- II. **Município:** Baependi – MG.
- III. **Objetivo:** Análise do estado de conservação e medidas necessárias para a conservação do imóvel.

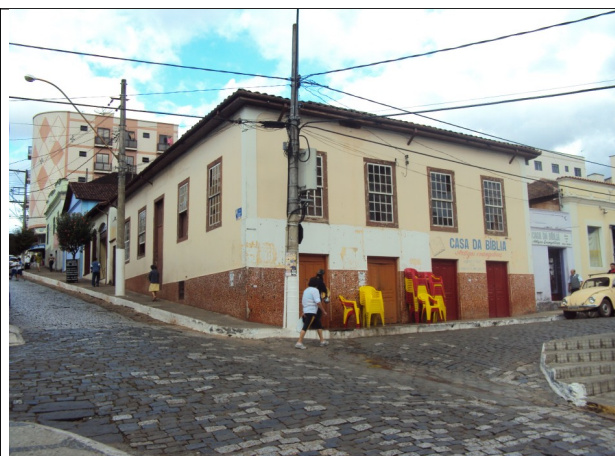
Figura 04 – Fachadas do imóvel.

O imóvel encontra-se em mau estado de conservação. Parte do telhado ruiu, expondo o imóvel às intempéries, o que acelera o processo de degradação do mesmo. Com a ruína de parte da cobertura, ocorreram danos ao forro, piso e algumas alvenarias externas e internas, que se desestabilizaram. Há várias trincas e rachaduras nas alvenarias e locais com descolamento do reboco, deixando o sistema construtivo exposto facilitando a deterioração do mesmo.

O imóvel sofre com o processo de degradação, sendo urgente sua restauração¹⁰. Assim, faz-se necessária a elaboração e execução de um projeto de restauração da edificação, com acompanhamento, nas duas etapas, do órgão de proteção municipal competente e do Iphan, por se situar no entorno de bem protegido por este órgão.

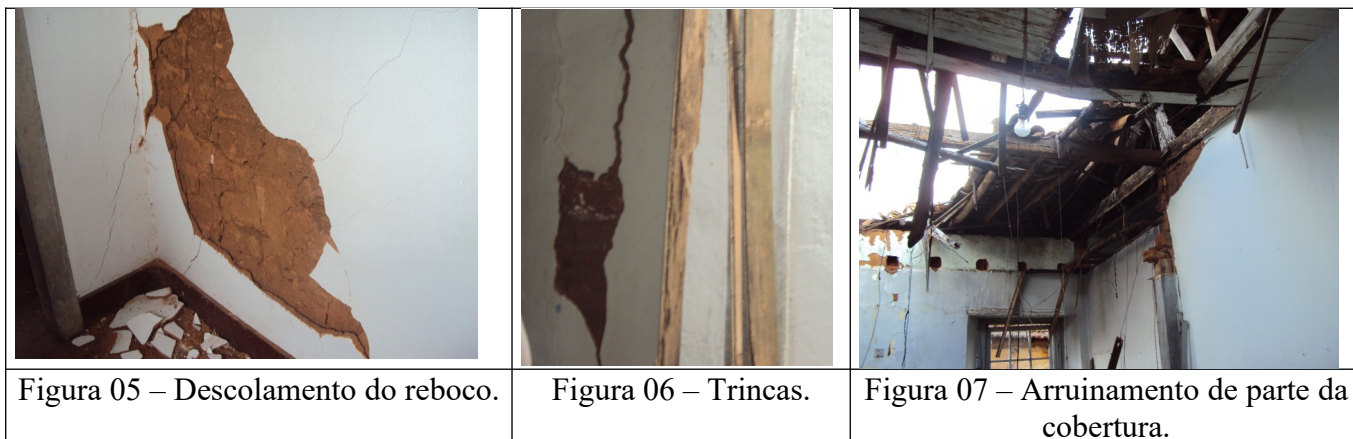
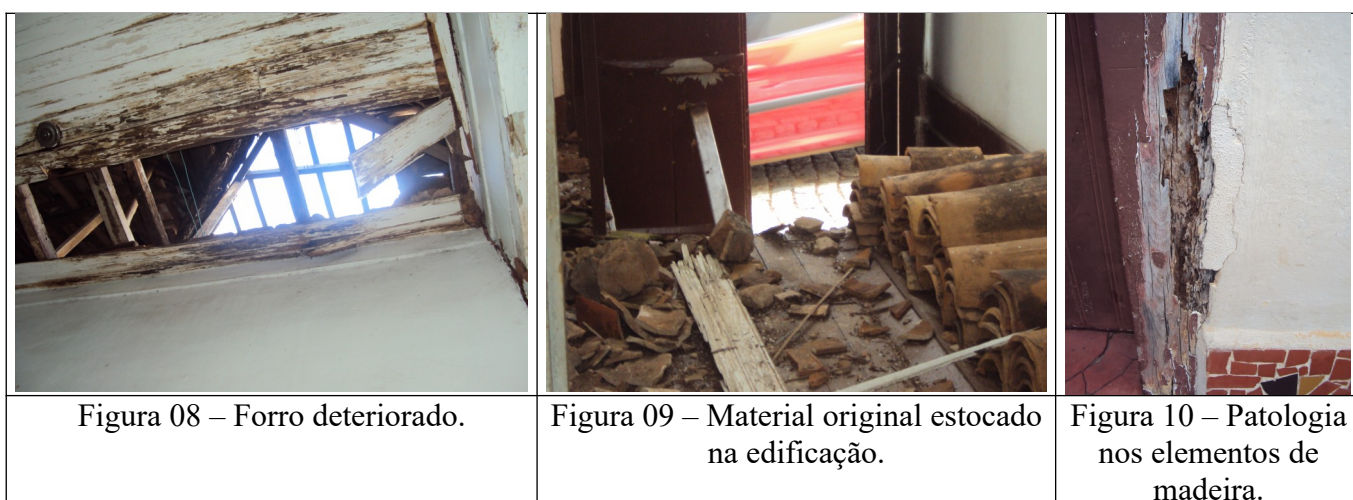
Todas as esquadrias estão presentes na edificação, o que facilita a recuperação. Entretanto, apresentam-se desgastadas, com elementos faltantes, trechos apodrecidos devido à umidade, descolamento da pintura, vidros quebrados e ferragens enferrujadas.

A madeira dos elementos estruturais e do enquadramento dos vãos apresenta ataque de insetos xilófagos e desgaste causado pela umidade.

- Recuperação do trecho da cobertura que ruiu, ou colocação de lona sobre a cobertura, buscando proteger o imóvel das intempéries, evitando a utilização da lona preta devido a fragilidade deste material;

- Deverá haver o desligamento da energia do imóvel para evitar curtos circuitos;
- Com a queda de parte da cobertura, houve desestabilização das alvenarias. Deverá haver escoramento das paredes do imóvel, buscando utilizar as técnicas para intervenções em edifícios históricos. Não há perigo iminente de desabamento, mas as escoras irão reduzir a movimentação que porventura esteja ocorrendo na edificação. O escoramento deverá ser realizado nos dois lados das alvenarias, promovendo uma melhor estabilização. O escoramento deverá ser realizado por técnico especializado (projeto e execução) e deverá ser anotada a respectiva ART (anotação de responsabilidade técnica).

- Deverá ser realizada estabilização e recuperação das alvenarias remanescentes, com aproveitamento do material em bom estado de conservação e substituição dos materiais deteriorados. Deve-se proceder ao selamento das fissuras, reintegração de reboco e pintura. Deverá haver recomposição do reboco, utilizando argamassa compatível com o sistema construtivo existente;

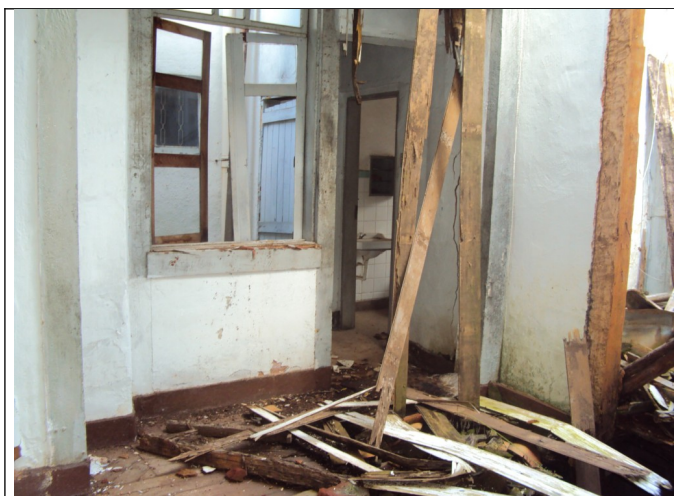
Figura 11 – Interior da edificação.

- Devem ser realizados serviços de estabilização e consolidação da estrutura, com aproveitamento do material em bom estado de conservação e substituição das peças deterioradas;

- Recuperação das esquadrias e ferragens. As esquadrias faltantes deverão ser executadas, seguindo os modelos pré-existentes;
- As tábuas do piso deverão ser vistoriadas com cautela, devendo ocorrer aproveitamento do material em bom estado de conservação e substituição das peças deterioradas. Sugere-se o mesmo procedimento para os forros;

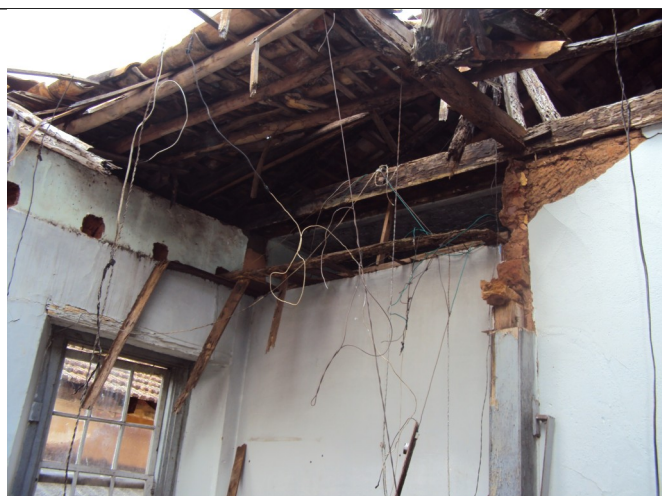
Há fiação exposta junto à umidade, o que expõe o imóvel a riscos de incêndio.

Figura 12 - Fiação exposta junto à umidade.

- Imunização de todas as madeiras contra ataque de insetos xilófagos;
- Deverá ser desenvolvido projeto elétrico e hidráulico para a edificação, seguindo as normas da ABNT. Também deverá ser desenvolvido projeto de Prevenção e Combate a Incêndio e Pânico para a área comercial do imóvel;

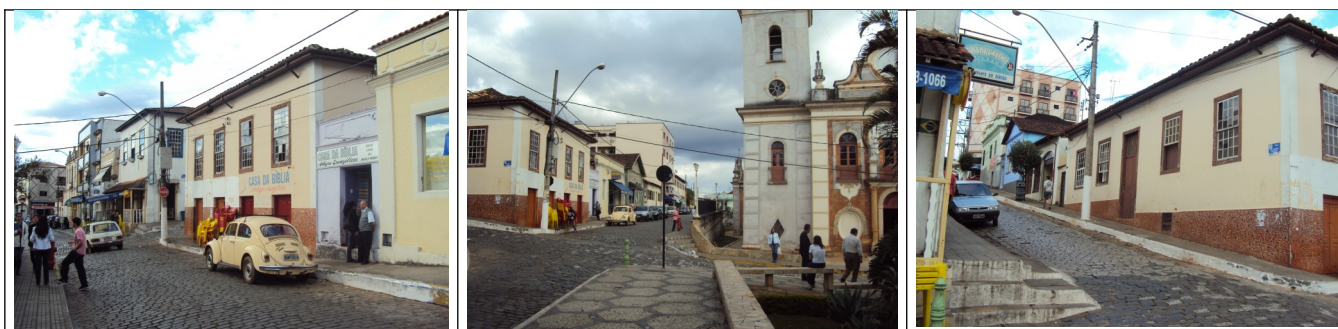
Obs. O Conselho Municipal de Defesa do Patrimônio Cultural de Baependi deve se atentar para a descaracterização da ambiência que vem ocorrendo no centro de Baependi, no entorno das Igrejas Matriz e do Rosário, imóveis tombados, cuja harmonia do entorno também deve ser preservada, evitando a descaracterização ou prejuízo ao valor histórico e da beleza original das obras protegidas, que devem estar em destaque. Percebe-se a tendência à verticalização da área e também a presença de poluição visual, causada pelos letreiros e toldos dos estabelecimentos comerciais, assim como pela fiação elétrica aparente nas vias públicas. Sugere-se que sejam traçadas diretrizes para intervenção no entorno destes bens tombados ou até mesmo a proteção do núcleo histórico, buscando preservar a arquitetura ali existente, que contém contribuição de várias épocas e estilos.

Figuras 13 a 15 – Verticalização e poluição visual.
