Promotoria Estadual de Defesa do Patrimônio Cultural e Turístico

NOTA TÉCNICA nº 06/2013

- I. **Identificação do bem cultural:** Imóvel situado à rua Dr. Brotero do Pilar Cobra, 06, centro.
- II. **Município:** Baependi – MG.
- III. **Objetivo:** Análise do estado de conservação e medidas necessárias para a preservação do imóvel.
- IV. **Proprietário:** José Orlando Silvério Alves
- V. **Considerações preliminares:**

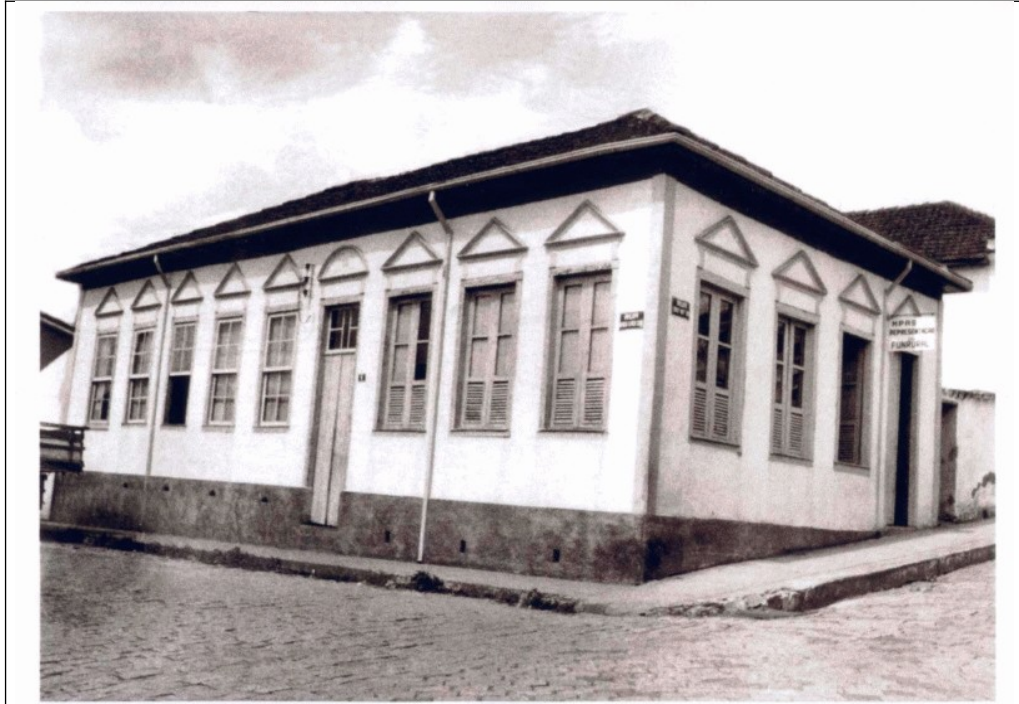
Figura 03 - Fachadas da edificação.

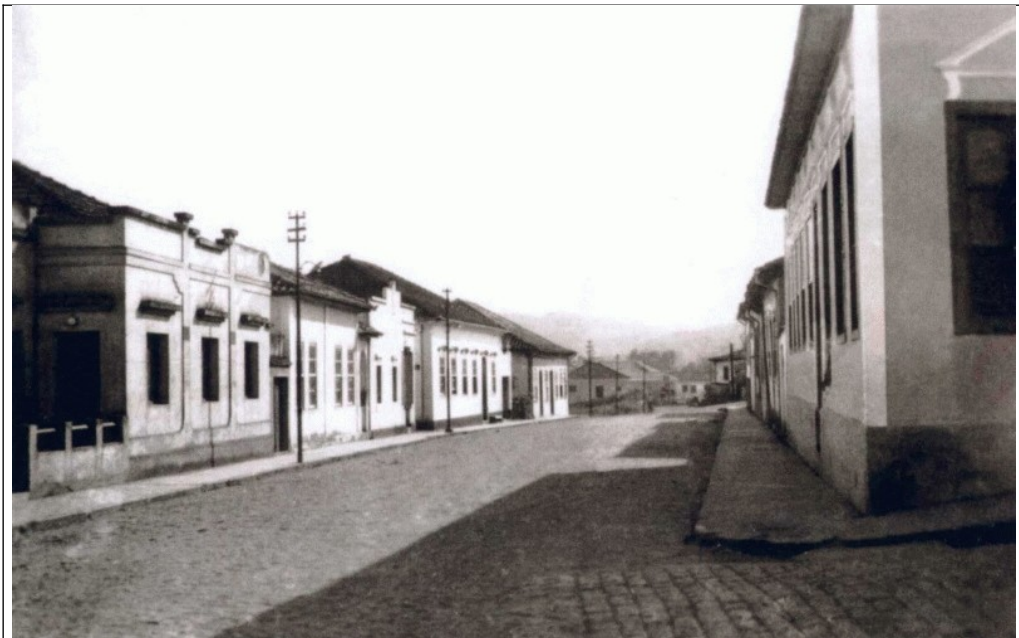
Figura 04 – Edificação, em primeiro plano à direita, em seu contexto urbano.

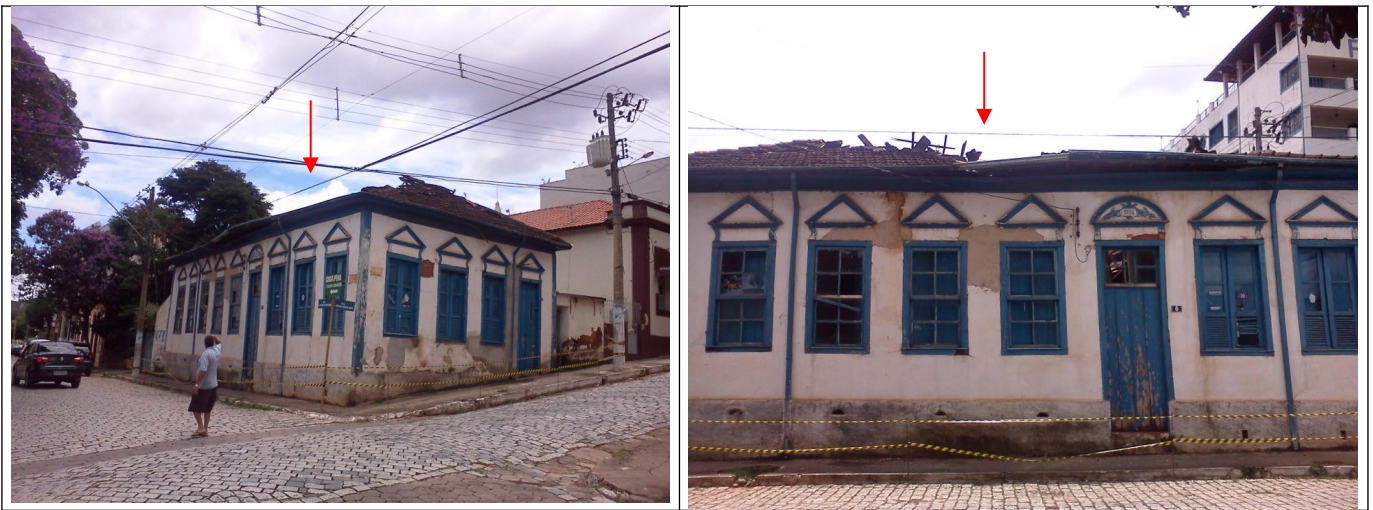
Figuras 03 e 04 – Situação atual do bem com parte do telhado que desabou – destacado pela seta vermelha.

O imóvel encontra-se em mau estado de conservação. Parte do telhado ruiu, expondo o imóvel às intempéries, o que acelera o processo de degradação do mesmo. Além disso, as paredes externas do imóvel apresentam pintura com sujidades e pontos de perda do reboco, expondo o sistema construtivo a base de terra à umidade. As esquadrias encontram-se com os vidros quebrados e peças soltas.

Acredita-se que com o arruinamento de parte da cobertura, houve desestabilização da estrutura, podendo colocar em risco a integridade do imóvel.

- Para que o imóvel resista ao período de chuvas e até que seja realizada a restauração completa da edificação, é necessária a recomposição da cobertura no trecho arruinado e revisão nas demais áreas, prevendo substituição do madeiramento comprometido, utilizando madeiras adequadas para este fim e de grande resistência e durabilidade. Deverá ser preservado o mesmo modelo de telhas, sendo que o material original passível de aproveitamento deverá ser

reutilizado, após limpeza. Devem ser respeitadas as características originais da cobertura, como número de águas, inclinação, dimensão dos beirais, etc.

- Deve ser feito reforço na estrutura da edificação que suporte o peso da cobertura até sua completa restauração.
- A limpeza interna do imóvel e do terreno adjacente também são necessárias para evitar a proliferação de animais, acúmulo de umidade junto à base da edificação e exposição do imóvel a riscos de incêndios. Os materiais originais encontrados passíveis de aproveitamento deverão ser armazenados em local seguro, longe da umidade, para seu aproveitamento na futura restauração.
