**Promotoria Estadual de Defesa do Patrimônio Cultural e Turístico**

**NOTA TÉCNICA nº 06/2013**

- I. **Identificação do bem cultural:** Imóvel situado à rua Dr. Brotero do Pilar Cobra, 06, centro.
- II. **Município:** Baependi – MG.
- III. **Objetivo:** Análise do estado de conservação e medidas necessárias para a preservação do imóvel.
- IV. **Proprietário:** José Orlando Silvério Alves
- V. **Considerações preliminares:**

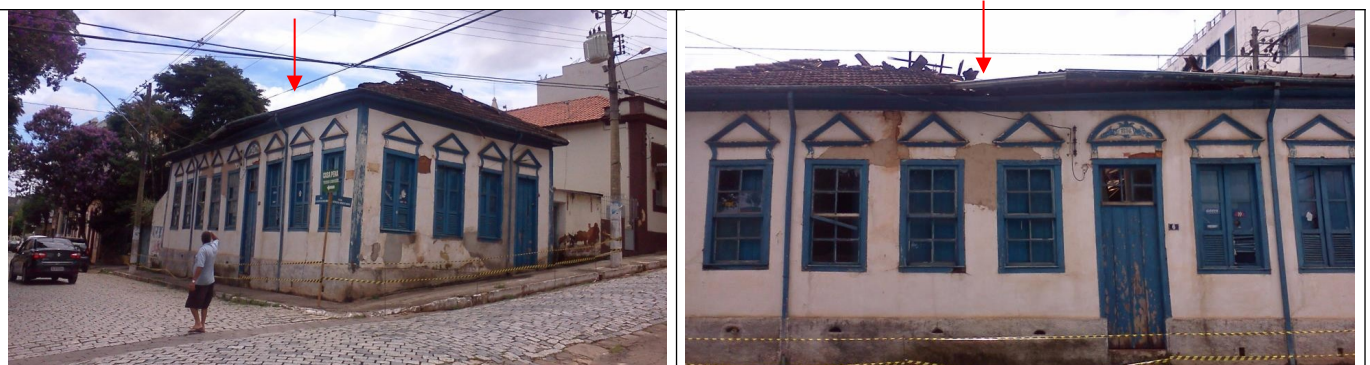
Em janeiro de 2013 deu-se o início do arruinamento da cobertura do imóvel, expondo o mesmo às intempéries e acelerando o processo de degradação do mesmo. Tendo em vista a não adoção de nenhuma medida para impedir a evolução das patologias, o estado de conservação da edificação piorou consideravelmente e de forma bastante rápida, podendo ocorrer a qualquer momento seu colapso total, devido à ocorrência de chuvas constantes.

Com o arruinamento da cobertura houve desestabilização das alvenarias da edificação. Após análise das imagens encaminhadas, acredita-se que houve rompimento da linha da tesoura central, peça responsável pela amarração da estrutura da cobertura com o frechal, resultando na abertura das pernas da tesoura, empurrando os frechais e alvenarias em direção à via pública. Além disso, os materiais resultantes do arruinamento (estrutura de madeira e telhas) estão apoiados nas alvenarias perimetrais da edificação que já se encontram fora do seu eixo original.

Figuras 03 e 04 – Imagens de janeiro de 2013, com o início do arruinamento da cobertura.

- Escoramento de todas as alvenarias do imóvel usando as técnicas recomendadas para edificações históricas, conforme Anexo 1.
- Após a realização do escoramento, deverá ser desmontado o telhado remanescente e retirado todo o material resultante do arruinamento, buscando reduzir o peso incidente nas alvenarias. Complementação do escoramento deverá ser realizada de forma conjunta com a remoção dos materiais da cobertura.

- Deverá ocorrer a amarração dos frechais para estabilização da estrutura de gaiola de madeira. Poderá ser utilizado cabo de aço que deverá ser fixado nos frechais da fachada frontal e posterior, devendo ser esticado de forma a conter a movimentação da estrutura. Deverá ser verificada no local a necessidade de amarração dos frechais das fachadas laterais.

- Até que seja instalada nova cobertura, o topo das alvenarias e frechais deverão ser protegidos da ação das intempéries. Sugere-se a proteção com lona que poderá ser amarrada utilizando como elemento de fixação os vãos existentes nas fachadas.

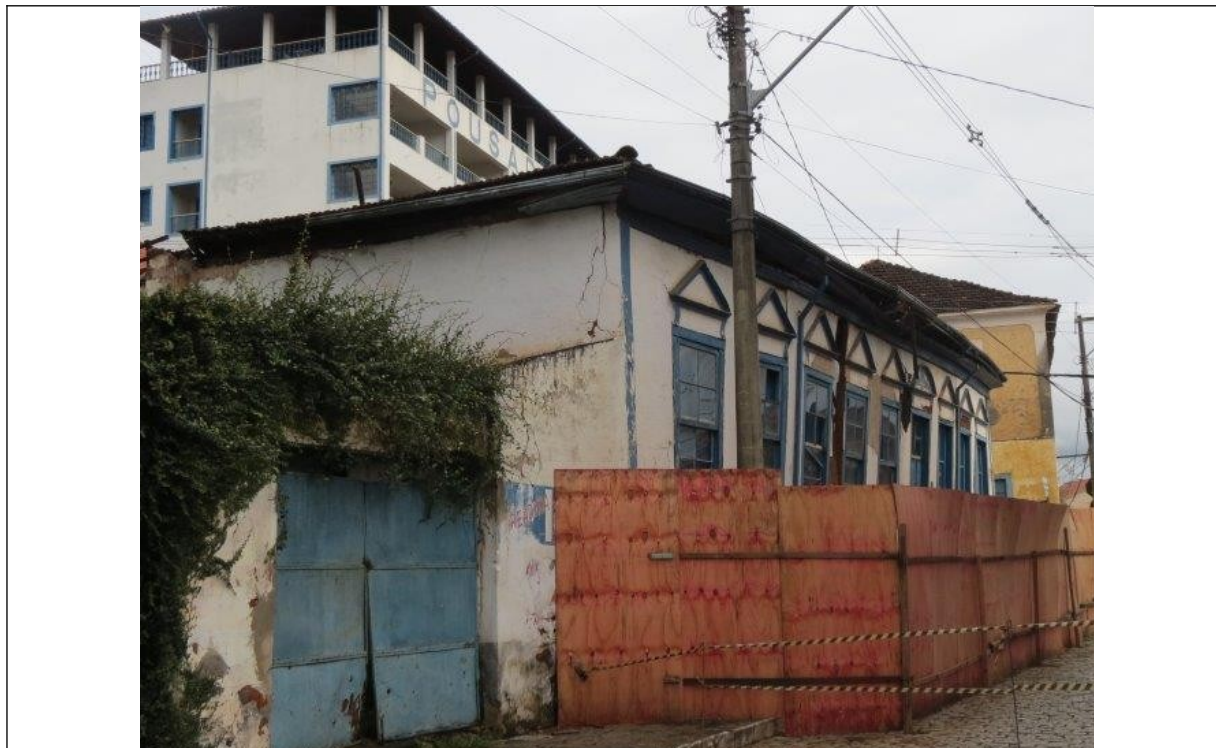
Verifica-se que houve crescimento acentuado das trincas existentes nas alvenarias e surgimento de outras, anteriormente inexistentes. Em alguns trechos houve desprendimento das alvenarias das estruturas de madeira, componentes da gaiola estrutural.

Figura 05 – Imagem de 05 de fevereiro de 2013 que demonstra a desestabilização da alvenaria frontal.

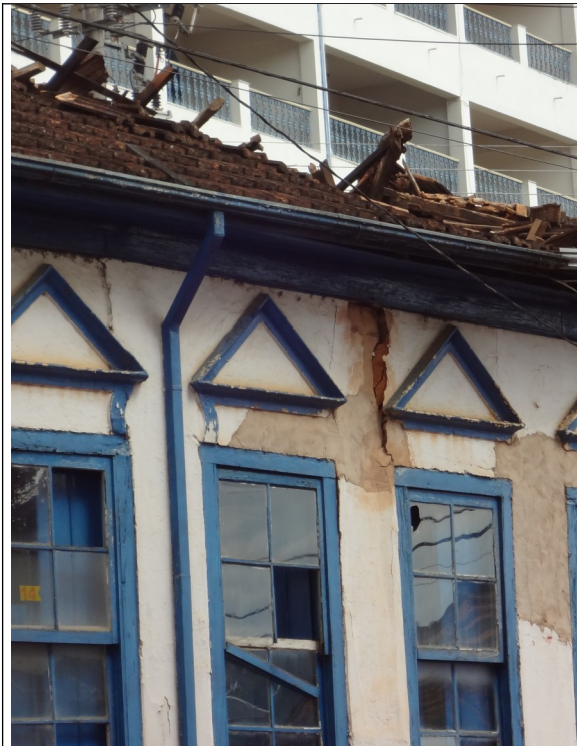
Figura 06 – Trinca em janeiro de 2013.

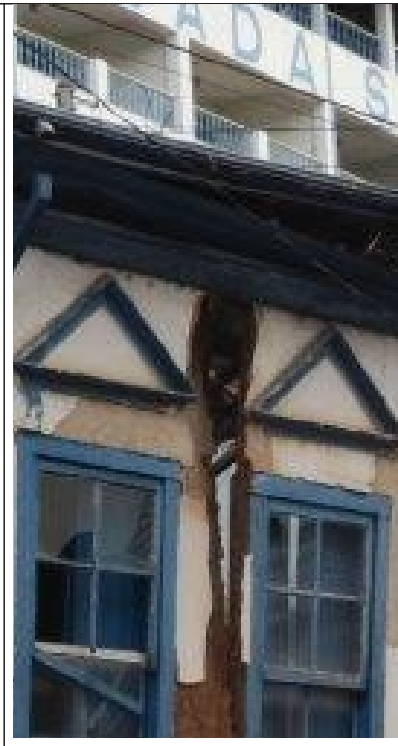
Figura 07 – Trinca em fevereiro de 2013.
