PARECER 28/2019

- 1. Objeto:** Acervo resgatado da Igreja de Nossa Senhora Mãe Augusta do Socorro, edificada no Distrito de Socorro, vinculado ao município mineiro de Barão de Cocais e acondicionado na Igreja Matriz de São João Batista.
- 2. Município:** Barão de Cocais.
- 3. Objetivo:** Analisar a atual situação do acervo objeto deste trabalho técnico.
- 4. Análise técnica:**

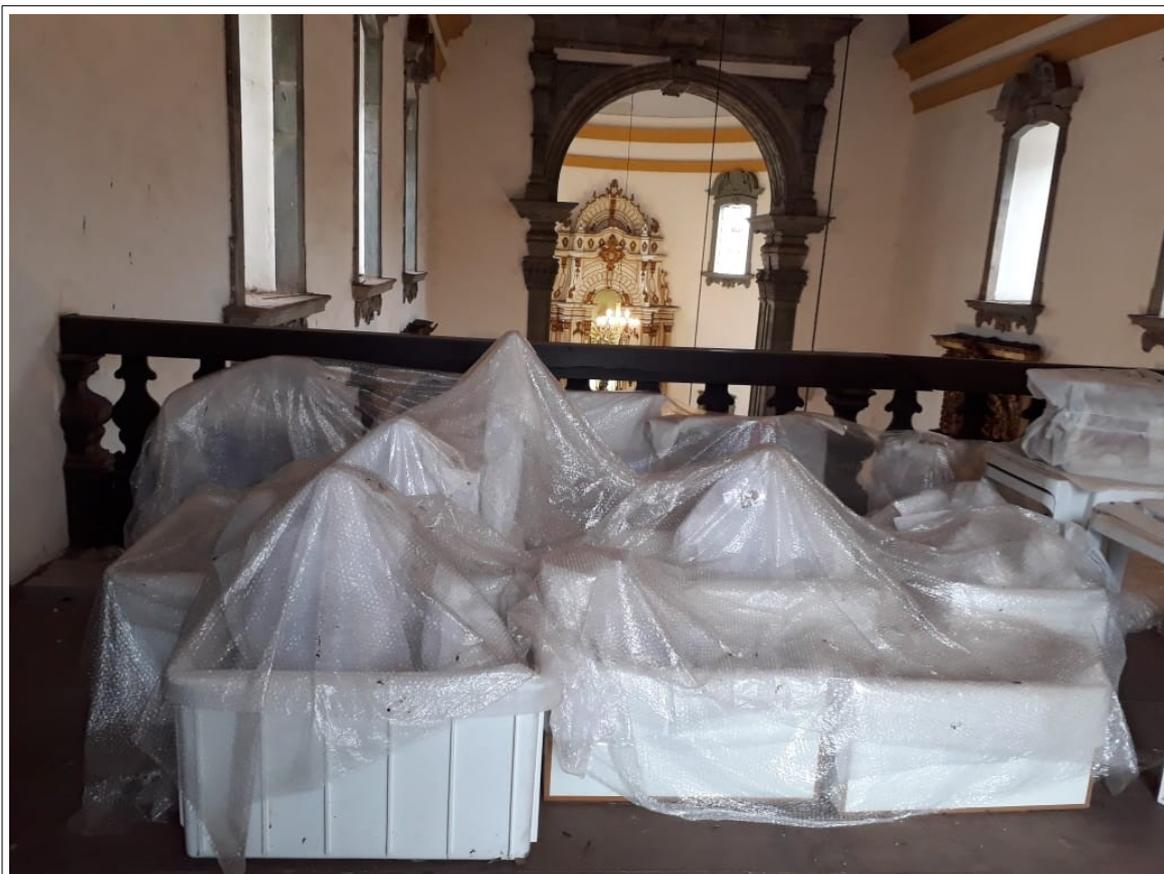
Já se passaram 7 (sete) meses desde que as peças foram acondicionadas embaladas no coro da Igreja Matriz de São João, sendo assim mantidas ao longo de todo este período, conforme retornos dados pelo Pároco e pelo Secretário de cultura de Barão de Cocais. A exceção é a imagem de Nossa Senhora Mãe Augusta do Socorro que, a pedido dos fiéis, foi desembalada e entronizada no altar-mor da Igreja Matriz de São João Batista. Diante do exposto, existe a necessidade de verificar o estado de conservação do acervo.

Figura 1 – Registro do acervo resgatado da Igreja de Mãe Augusta do Socorro e acondicionado no coro da Igreja Matriz de São João Batista. Fonte: Paróquia de Barão de Cocais, outubro 2019.

- Que seja feita vistoria detalhada nas peças resgatadas da Igreja de Mãe Augusta, edificada no Distrito de Socorro, que se encontram acondicionadas na Igreja Matriz de São João Batista, edificada na sede de Barão de Cocais. Para tal, que sejam observadas as questões ponderadas neste Parecer, bem como seja feita análise comparativa com o estado de conservação em que as peças se encontravam quando da elaboração dos Laudos de estado de conservação. Que o trabalho seja acompanhado pelo Conselho de Patrimônio Cultural e pessoa da comunidade, de forma a constatar a mudança ou não de situação de conservação dos bens. Que seja criado um protocolo de vistoria, bem como seja estabelecida uma periodicidade para a realização desta.

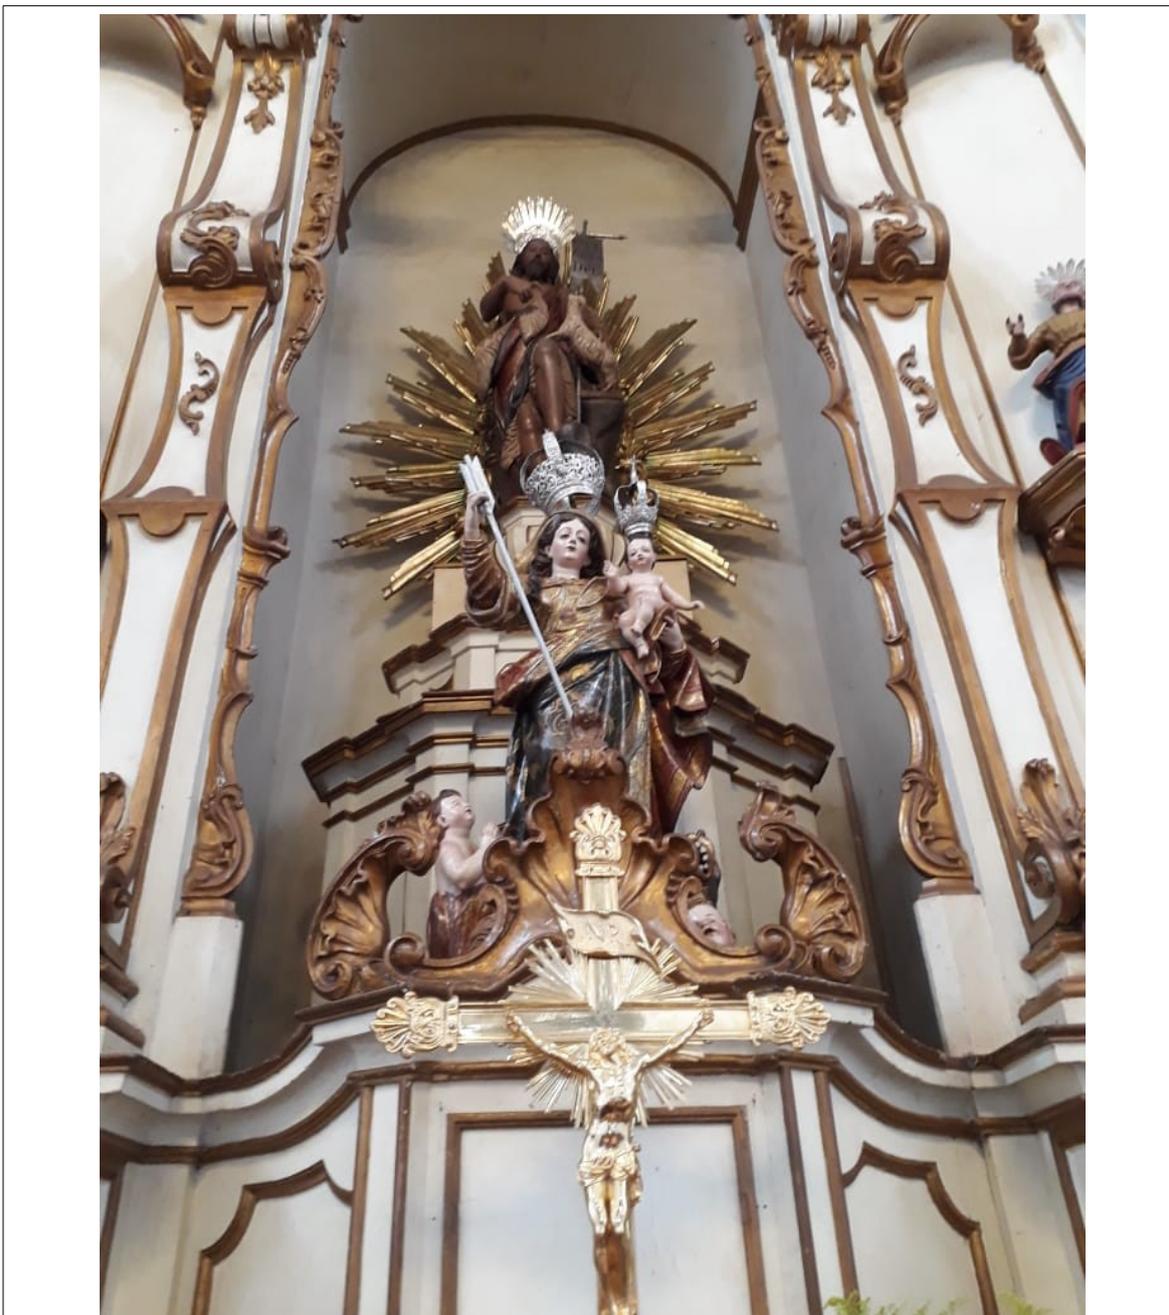
Figura 2 – Registro da escultura de Mãe Augusta, resgatada de templo de mesma invocação, entronizada no altar-mor da Igreja Matriz de São João Batista. Fonte: Paróquia de Barão de Cocais, outubro 2019.
