NOTA TÉCNICA 39/2019

COMPLEMENTAR À NOTA TÉCNICA nº 17/2019

1. **Objetivo:** Análise dos bens impactados pela mancha de inundação da Barragem Sul Superior da mina de Gongo Soco, em Barão de Cocais (MG), de propriedade da empresa Vale.
2. **Município:** Barão de Cocais
3. **Contextualização:**

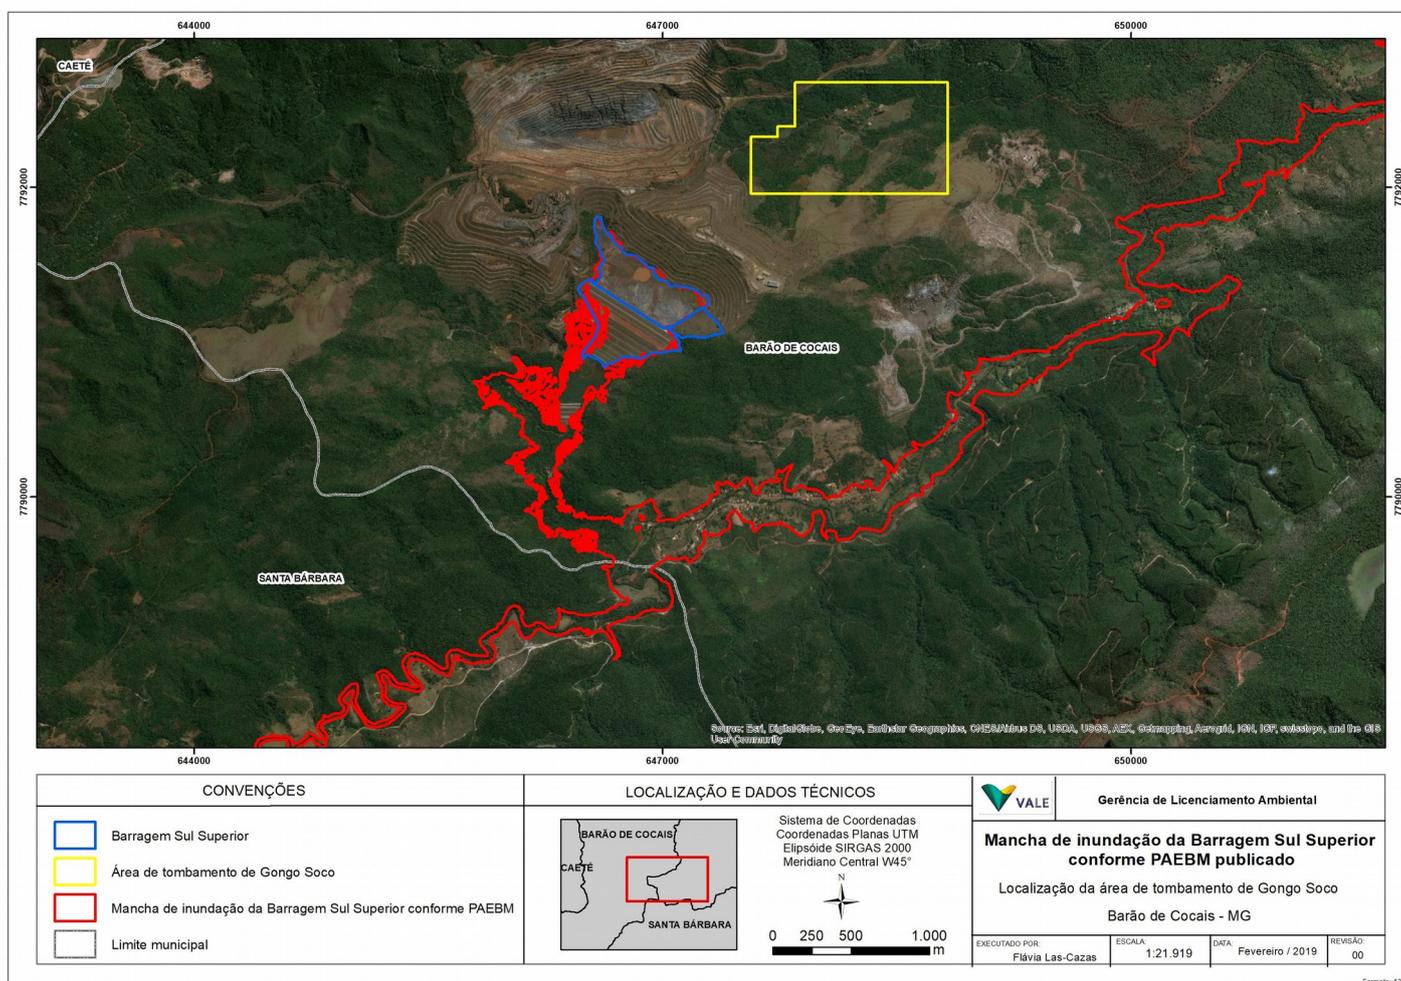
Figura 2 - Mancha de inundação da Barragem Sul Superior, conforme PAEBM publicado. Em amarelo no mapa está a área de tombamento de Gongo Soco. Em azul, a área da barragem. Em vermelho está a área de inundação da barragem: passa pelo município de Santa Bárbara, por Distritos de Barão de Cocais, pelo município de Barão de Cocais e pelo município de São Gonçalo do Rio Abaixo. Fonte: Vale

Pertinente à Figura 2 identificou-se a Igreja de Nossa Senhora Mãe Augusta do Socorro, edificada em Socorro, como um dos bens culturais a serem impactados no cenário de rompimento da Barragem Sul Superior. Trata-se de edificação tombada pelo município, assim como sua padroeira, contendo itens inventariadas pelo poder público municipal.

Em razão do valor cultural da edificação e de seu acervo, o Ministério Público Recomendou que a Vale viabilizasse operação de remoção e transporte do acervo histórico/sacro da Igreja Mãe Augusta. Esta ação ocorreu no dia 14 de fevereiro de 2019, sob acompanhamento de representante da comunidade, da Defesa Civil e de empresa especializada, qual seja a empresa Estilo Nacional Arquitetura, Cultura e Preservação, contratada pela Vale.

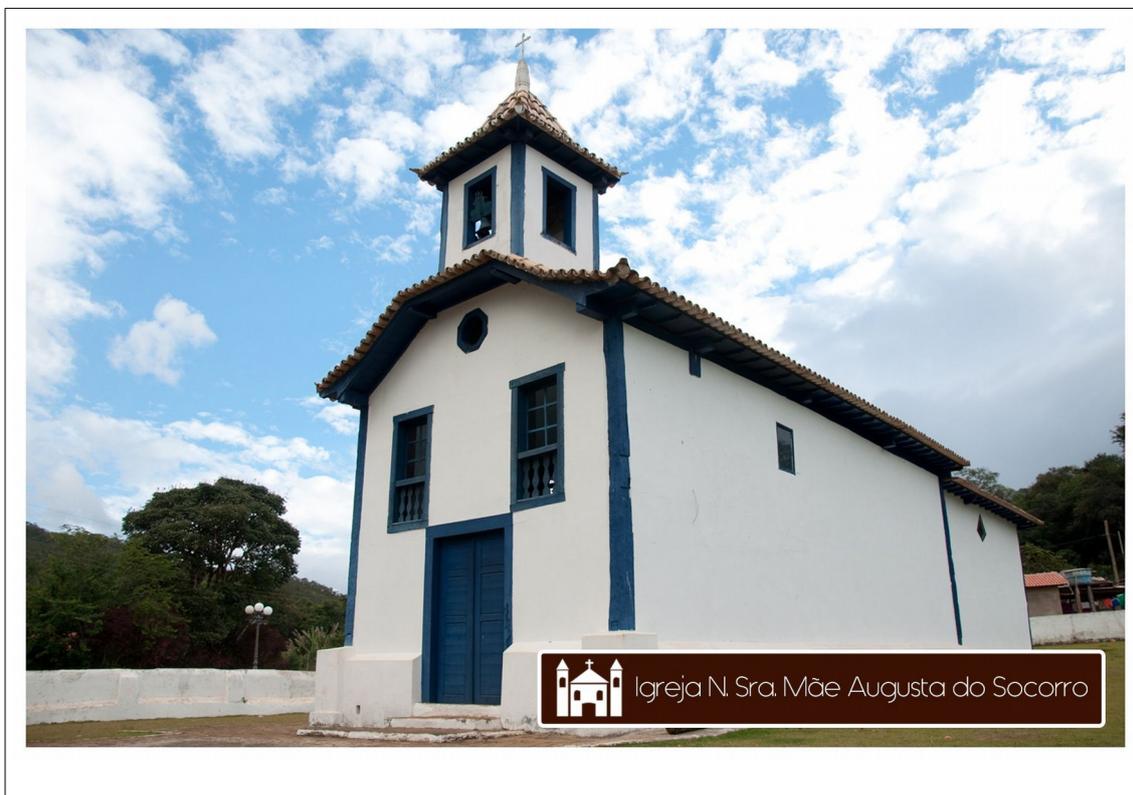
Figura 4 – Igreja Nossa Senhora Mãe Augusta do Socorro, edificada na comunidade de Socorro, integrante do município de Barão de Cocais.

Considerando que a igreja fica bem próxima à barragem, a chance da edificação resistir à força da lama caso ocorra o rompimento, é muito pequena. Tendo em vista a iminência do rompimento, este setor técnico considera necessária a retirada dos demais bens integrados que permanecem no interior da igreja, tais como retábulos mór e colaterais, tarja do arco do cruzeiro, forros, sinos, balaustradas, piso e outros bens que possam ser removidos sem causar danos à estrutura da Igreja.

As esquadrias (portas e janelas) não devem ser retiradas, bem como não se deve desfazer a estrutura do templo. Assim, caso não ocorra o rompimento a estrutura externa permanecerá intacta, o que permitirá posterior retorno dos bens móveis, sem maiores danos à edificação tombada. Recomenda-se a elaboração de um levantamento fotográfico e métrico que possibilite, no futuro, eventual reconstrução da igreja em outro local, caso seja necessário em razão de rompimento.

- **Comunidade de Socorro:** A comunidade de Socorro foi evacuada. Neste cenário a Igreja de Nossa Senhora Mãe Augusta encontra-se desguarnecida e sem fruição por sua comunidade. Contudo, configura-se como significativo patrimônio cultural cujo valor foi reconhecido com seu tombamento. Não se pode relegar tão valioso bem ao completo abandono. Por isso, sugere-se a retirada dos demais bens integrados que permanecem no interior da igreja, tais como retábulos mór e colaterais, tarja do arco do cruzeiro, forros, sinos, balaustradas, piso e outros bens que possam ser removidos sem causar danos à estrutura da Igreja. Para além, recomenda-se a elaboração de um levantamento fotográfico e métrico que possibilite, no futuro, eventual reconstrução da igreja em outro local, caso seja realmente impactada e destruída pelo rompimento da barragem Sul Superior.

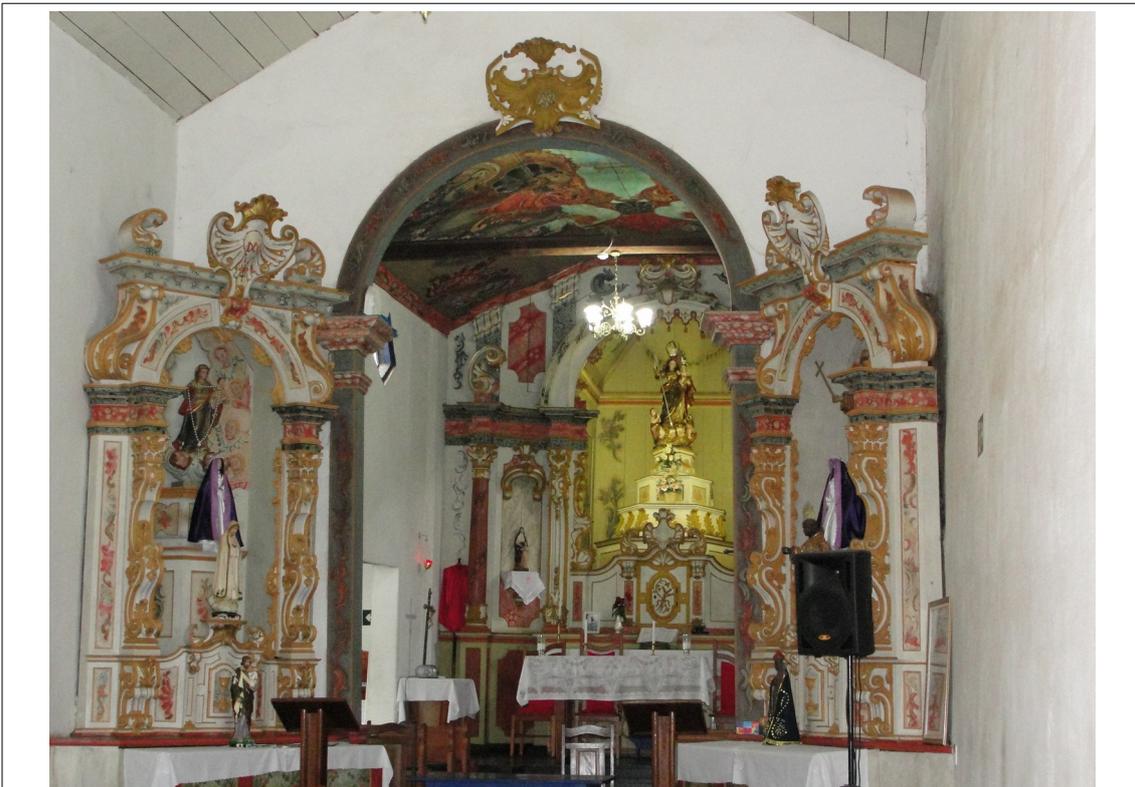
Figura 5 – Interior da Igreja de Socorro. Verifica-se a presença de retábulos e forros.
Fonte: Acervo CPPC.

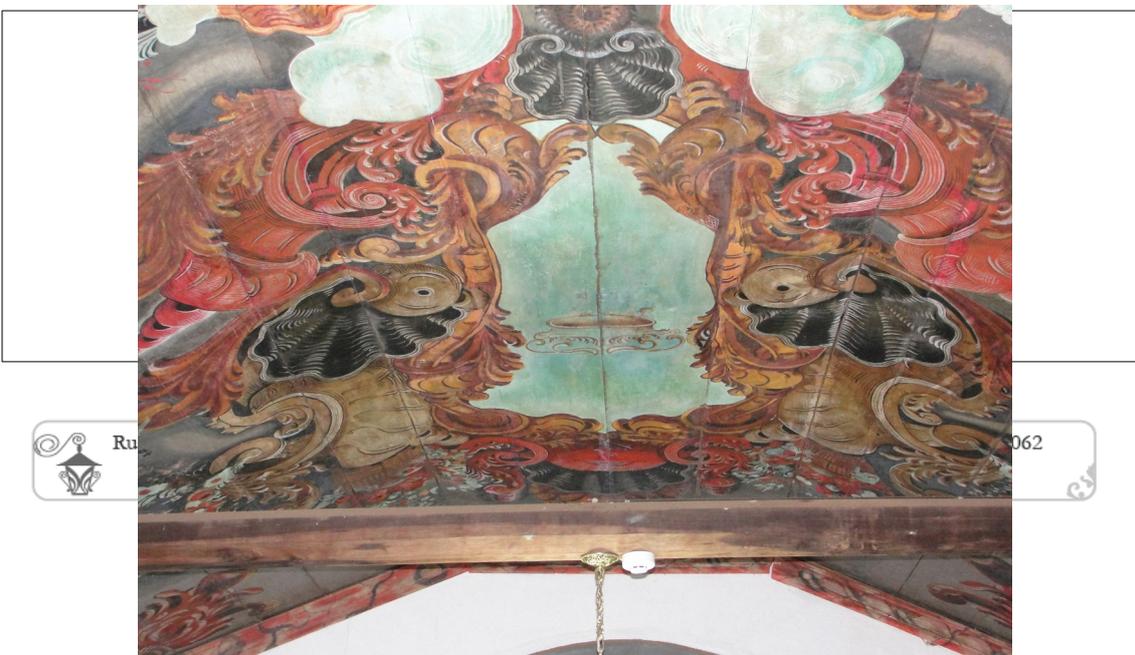
Figura 6 – Forro da Capela-mor. Fonte: Acervo CPPC.

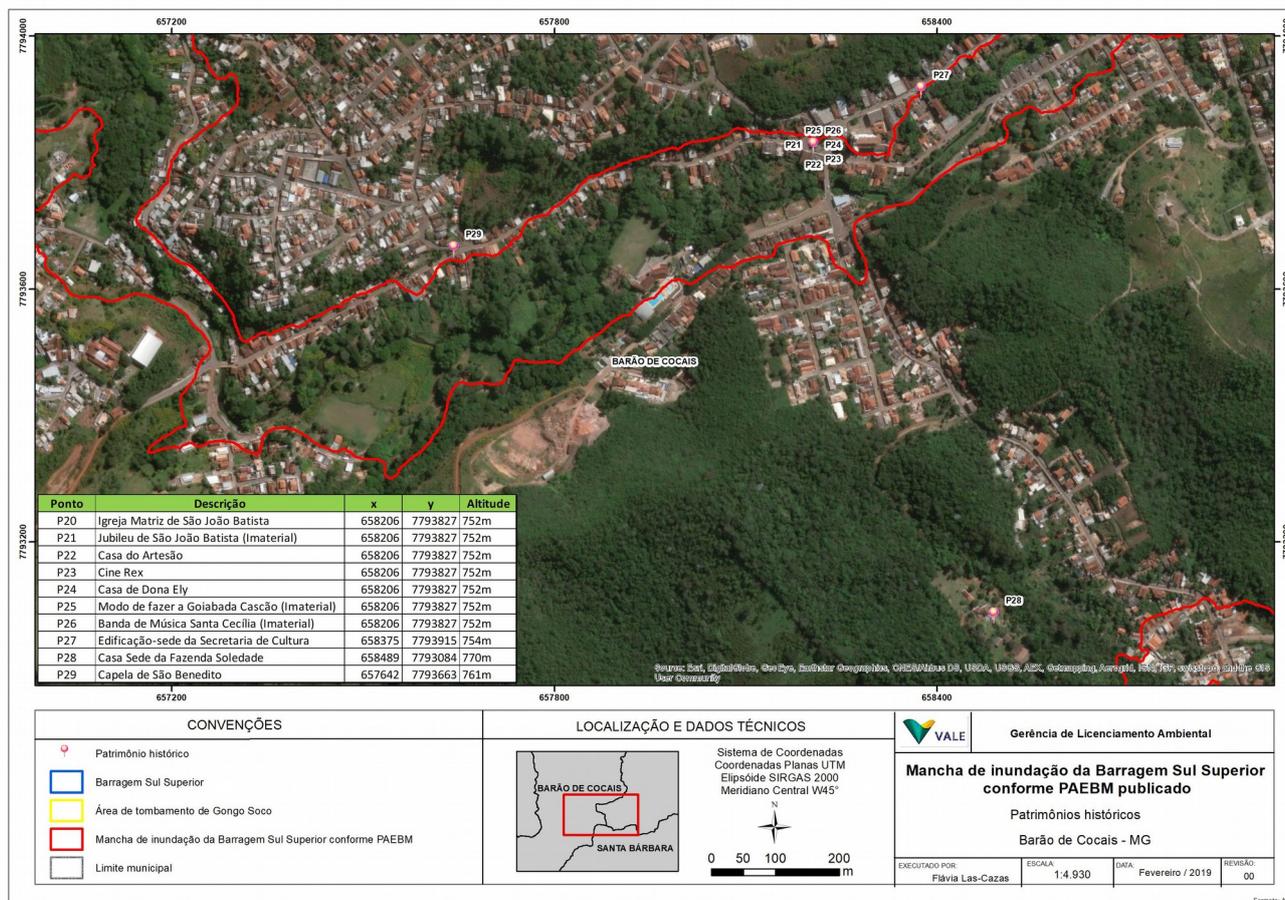
Figura 7 - Mancha de inundação da Barragem Sul Superior, conforme PAEBM publicado. Em vermelho está a área de inundação da barragem. Centro de Barão de Cocais. Fonte: Vale.

Em análise ao mapa, apresentado como figura 7, observa-se que a mancha de inundação atinge o adro a Igreja Matriz de São João Batista, mas não a edificação religiosa (informações cedidas pela Vale). Não obstante, em resposta a esta informação, a Arquidiocese de Mariana ponderou que a casa paroquial, que fica ao lado, encontra-se no interior da mancha.

O setor técnico desconhece a precisão da projeção feita para o traçado da lama, por isso há receio de que esta atinja o local com maior força do que esperado. Acrescenta-se a isto o fato de que o acervo da Igreja Matriz é muito vasto e valioso. Para além, importante recordar que no coro da Matriz encontra-se armazenado o acervo móvel que foi retirado da Igreja de Socorro.

A retirada de todo este acervo não seria possível após o soar da sirene, tendo em vista o curto espaço de tempo até a chegada da lama no local e a prioridade em se salvar vidas. Desta forma, o setor técnico desta Coordenadoria pondera que todo o acervo móvel, composto de bens móveis e integrados vinculados à Matriz e os pertencentes à Igreja de Socorro, por hora nela acautelados, sejam retirados do local. Assim, deve-se seguir Termo de Referência existente, elaborado no âmbito desta Coordenadoria. Todos os bens removidos devem ser acondicionados outro local que seja seguro, como forma de prevenção.

Para evitar o acesso da lama de rejeitos ao interior da igreja, as esquadrias (portas e janelas) não devem ser retiradas, mas devem ser reforçadas interna e externamente (prevendo a instalação de anteparos externos), objetivando evitar o acesso da lama de rejeitos ao interior da igreja. Pode-se avaliar a possibilidade de manter um acesso sem a vedação externa, desde que em alvenaria oposta ao sentido da lama, possibilitando a utilização do templo pela comunidade. Estas medidas deverão ser discutidas com a comunidade e com o Iphan.

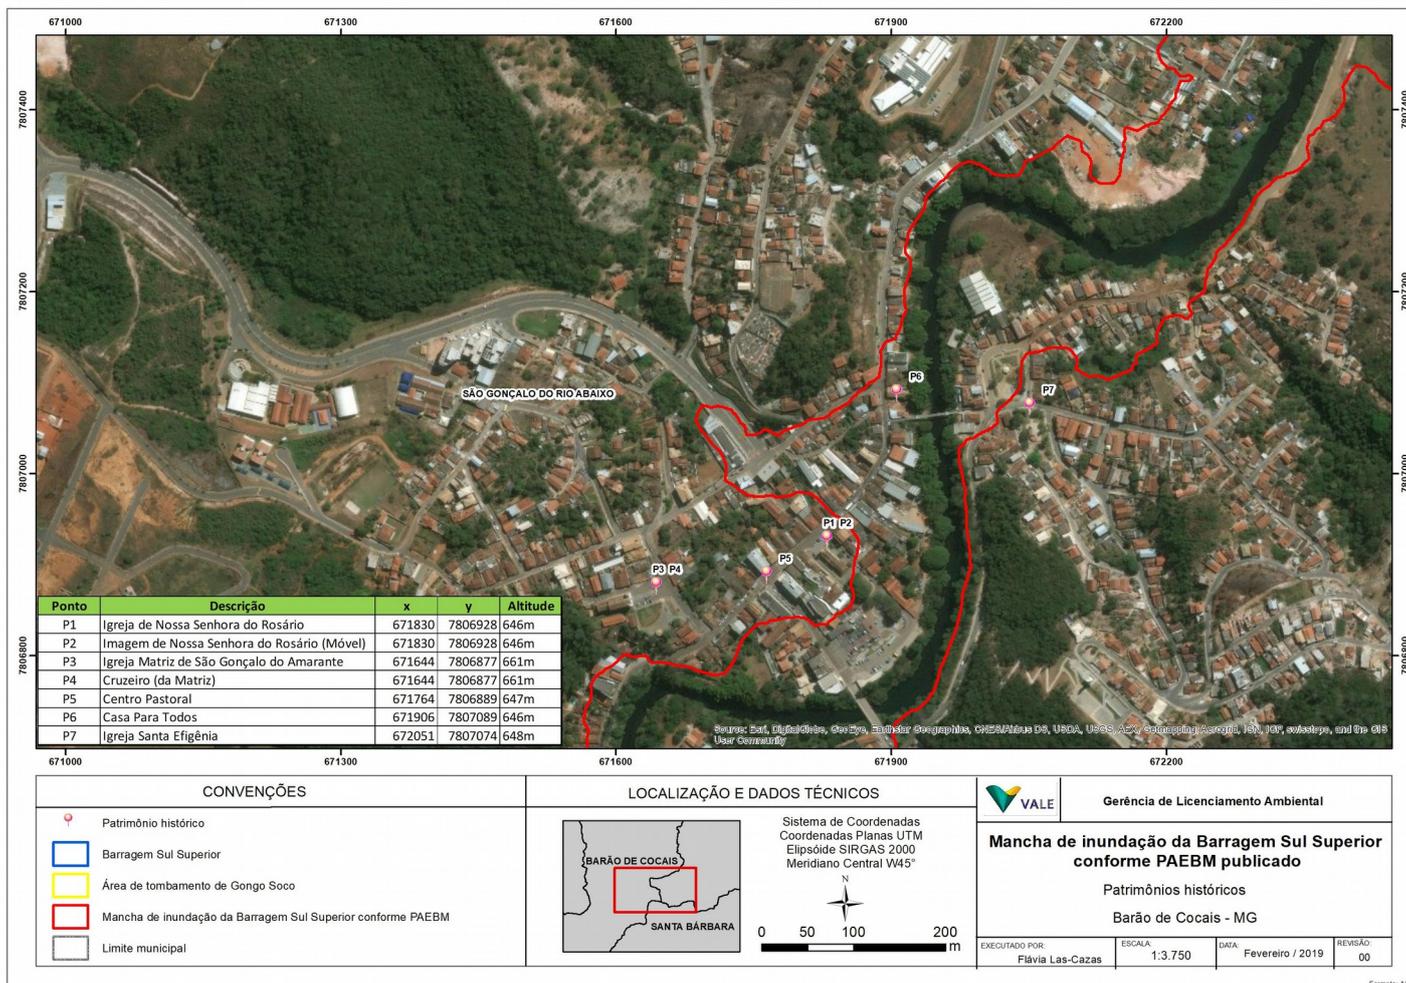
Figura 8 – Na página anterior, mancha de inundação da Barragem Sul Superior, conforme PAEBM publicado. Em vermelho está a área de inundação da barragem. Área em São Gonçalo do Rio Abaixo. Fonte: Vale.

As Igrejas de São Gonçalo do Rio Abaixo: Igreja de Nossa Senhora do Rosário (e imagem de Nossa Senhora do Rosário), Igreja Matriz de São Gonçalo do Amarante, Cruzeiro da Matriz, Igreja de Santa Efigênia apesar de próximas encontram-se fora da mancha de inundação. O setor técnico desconhece a precisão da projeção feita para o traçado da lama, por isso há receio de que esta atinja o local com maior força do que esperado. Como forma de prevenir danos, as esquadrias (portas e janelas) devem ser reforçadas interna e externamente, prevendo a instalação de anteparos caso necessário, para evitar o acesso da lama de rejeitos ao interior das igrejas, caso seja atingida. Pode-

se avaliar a possibilidade de manter um acesso sem a vedação externa, desde que em alvenaria oposta ao sentido da lama, possibilitando a utilização do templo pela comunidade. Deve-se avaliar, em momento posterior, a retirada do acervo móvel, caso seja necessário. Estas medidas deverão ser discutidas com a comunidade.

Reforços nas esquadrias também deverão ser realizados nas edificações Centro Pastoral e Casa para Todos em São Gonçalo do Rio Abaixo, com eventual retirada de acervo móvel caso existente.
