RELATÓRIO TÉCNICO DE ENGENHARIA

Autos: PAAF 0024.18.008306-5
IC MPMG 0056.18.000162-2

Indexação: Avaliar as patologias estruturais existentes no Casarão dos Bias

Atendendo solicitação da Promotoria de Justiça supracitada apresenta-se Relatório de Vistoria referente à inspeção realizada na edificação conhecida como Casarão da Família Bias Fortes (Solar dos Bias), localizada na rua José Bonifácio, nº 122, Centro, no município de Barbacena/MG.

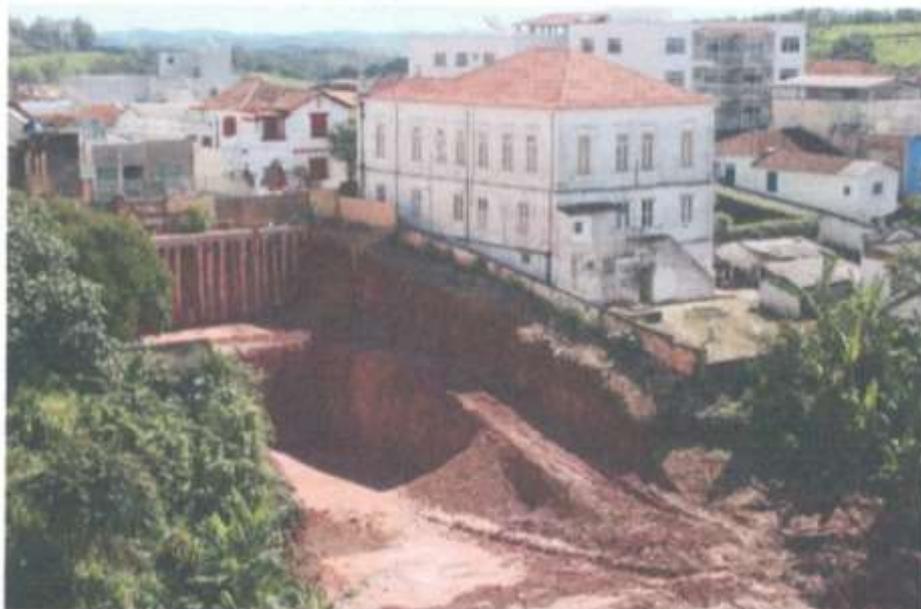
FOTO DO INÍCIO DA OBRA 02 12 2014

Figura 3: Escavação executada à direita do Solar dos Bias no imóvel de propriedade da empresa Mantiqueira Locações & Transportes Barbacena.
Fonte: Notificação extrajudicial, fl. 05 dos autos.

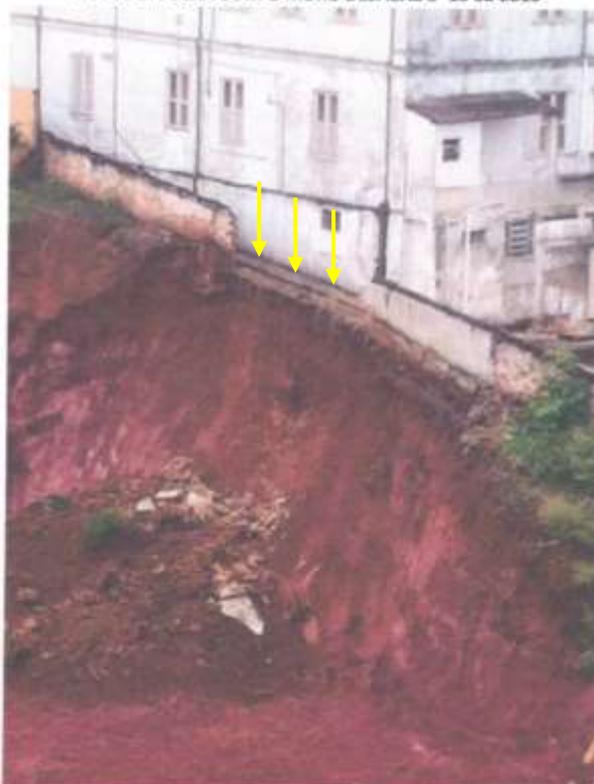
FOTOS DA OBRA COM O MURO DESABADO 19 03 2015

Figura 4: As setas mostram o passeio lateral do Solar dos Bias na divisa com a obra que foi vistoriado pela CEAT Engenharia.
Fonte: Notificação extrajudicial, fl. 06 dos autos.

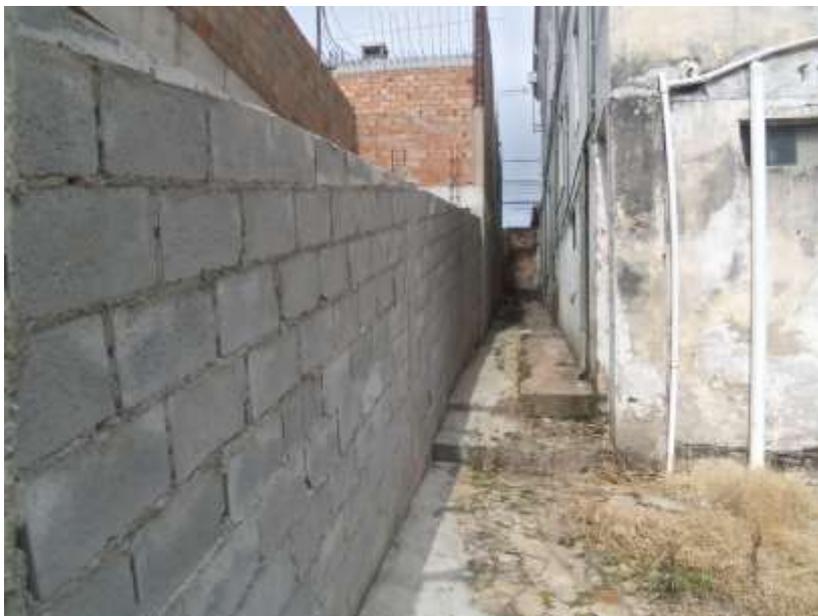
Figura 5: Passeio lateral no imóvel do Solar dos Bias, na divisa com a obra. Nota-se muro de blocos de concreto executado no local.

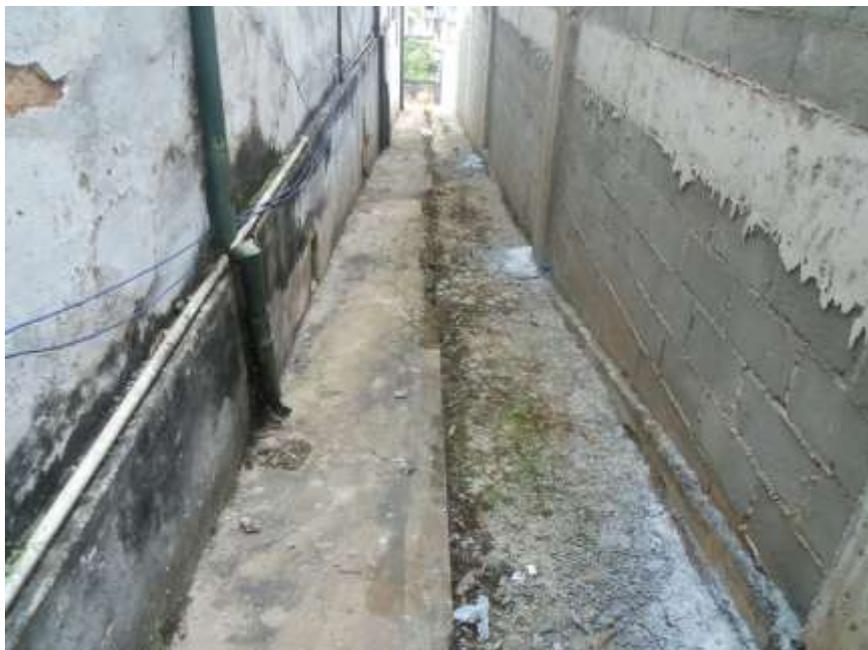
Figura 6: Nota-se ausência de trincas, rachaduras e abatimento do passeio lateral do imóvel Solar dos Bias, na divisa com a obra.

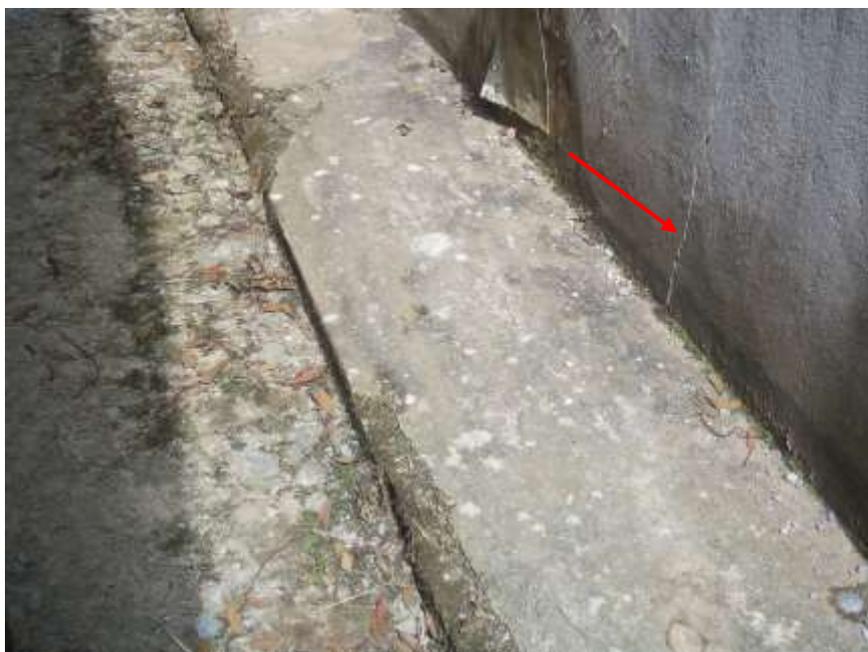
Figura 7: Nota-se ausência de trincas, rachaduras e abatimento do passeio lateral. A trinca se inicia junto à base da parede sem atingir o passeio (seta).

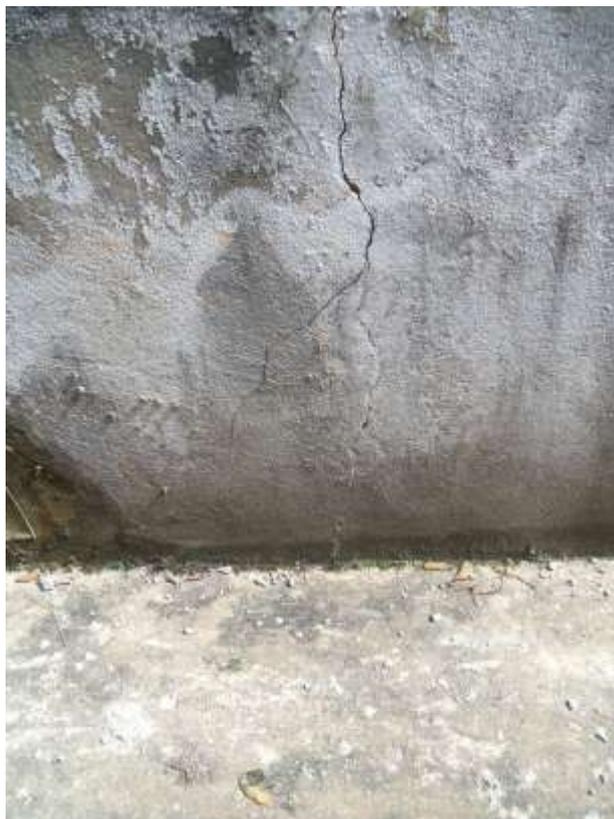
Figura 8: Nota-se que não há trinca no passeio, mas apenas na alvenaria que é decorrente de recalque da fundação.

As patologias estruturais existentes no Casarão da Família Bias Fortes se devem a problemas de adensamento lento do solo ao longo dos anos causado pela expulsão de água o que gera recalque de fundações. As evidências de patologias de fundação podem levar anos para se manifestar. Como o imóvel possui mais de um século é normal que essas patologias venham a se manifestar nesses últimos anos. Além das patologias de fundações, há também sobrecargas e movimentações provocadas por variações térmicas e de umidade e ausência de manutenções periódicas no imóvel.

Não se constatou risco iminente de ruptura do Casarão da Família Bias Fortes, no entanto, é necessária intervenção para que as patologias estruturais não avancem prejudicando a sua estabilidade estrutural. Sugere-se, portanto, que seja elaborado, por profissional habilitado, um projeto estrutural de reforço da edificação com recuperação das trincas, rachaduras e controle das infiltrações no imóvel e, posteriormente, um serviço de pintura.

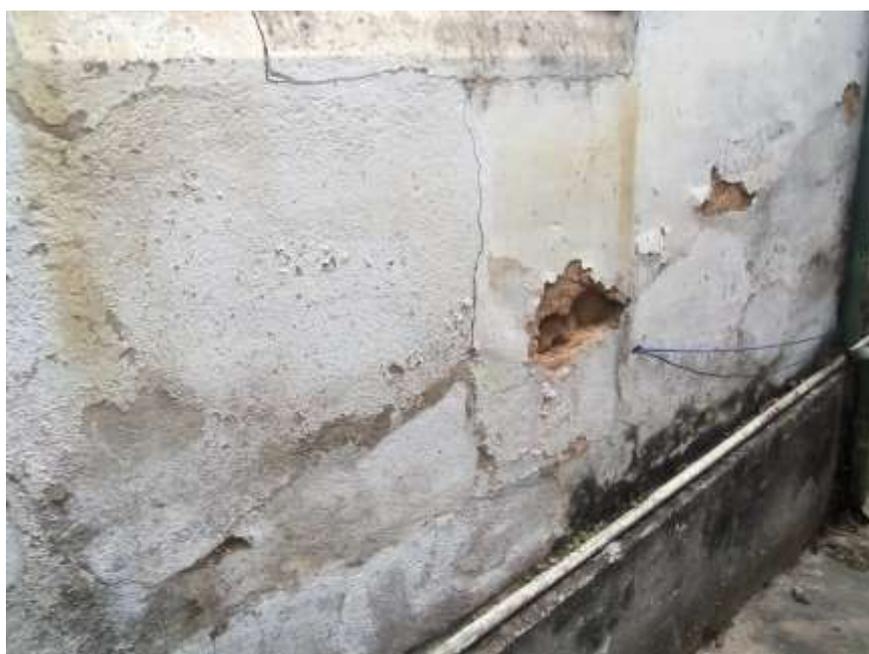
Figura 9: Nota-se que não há trinca na base da base parede proveniente do passeio lateral o qual não apresentou abatimento, nem trincas e fissuras.

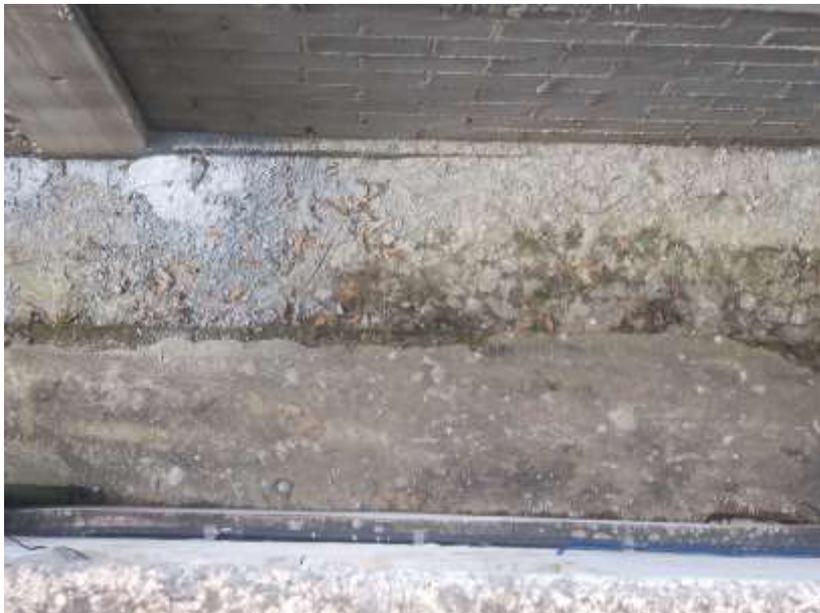
Figura 10: Nota-se que não há abatimento e nem trinca no passeio lateral, na divisa dos imóveis.

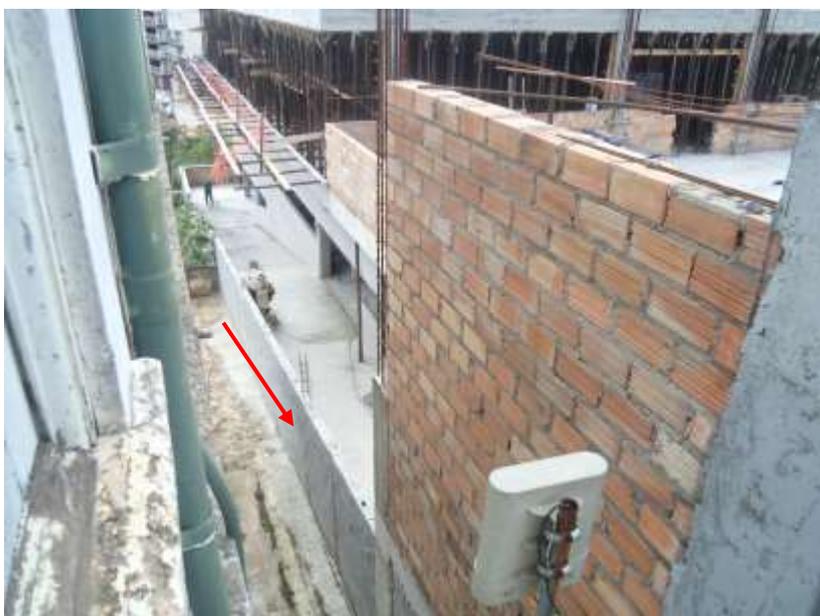
Figura 11: A seta mostra o muro de blocos de concreto com armação executado na divisa dos imóveis.

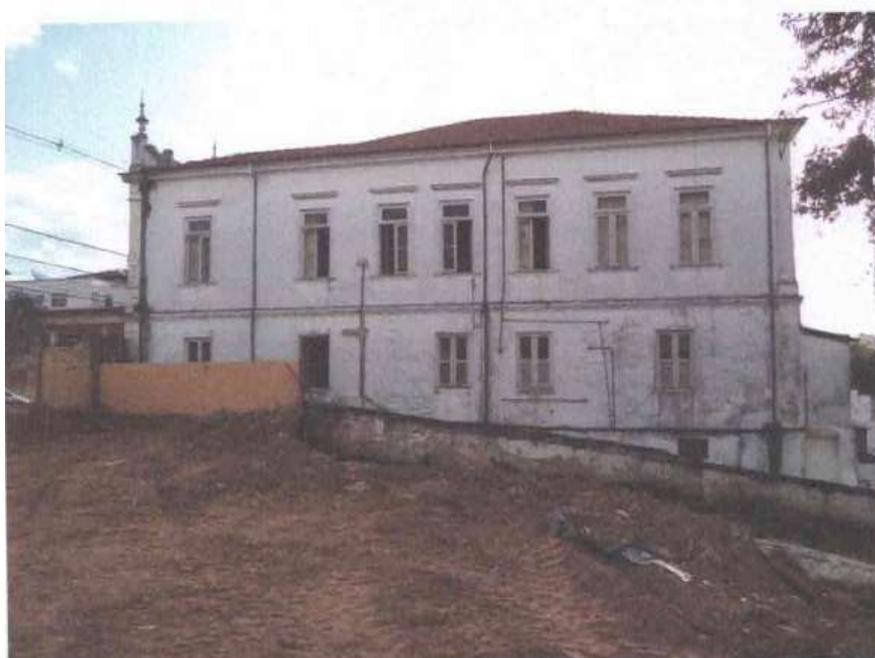
Figura 12: Nota-se que entre os dias 30/07/14 e 13/08/14 não havia nenhuma escavação no terreno vizinho ao Solar dos Bias Fortes.

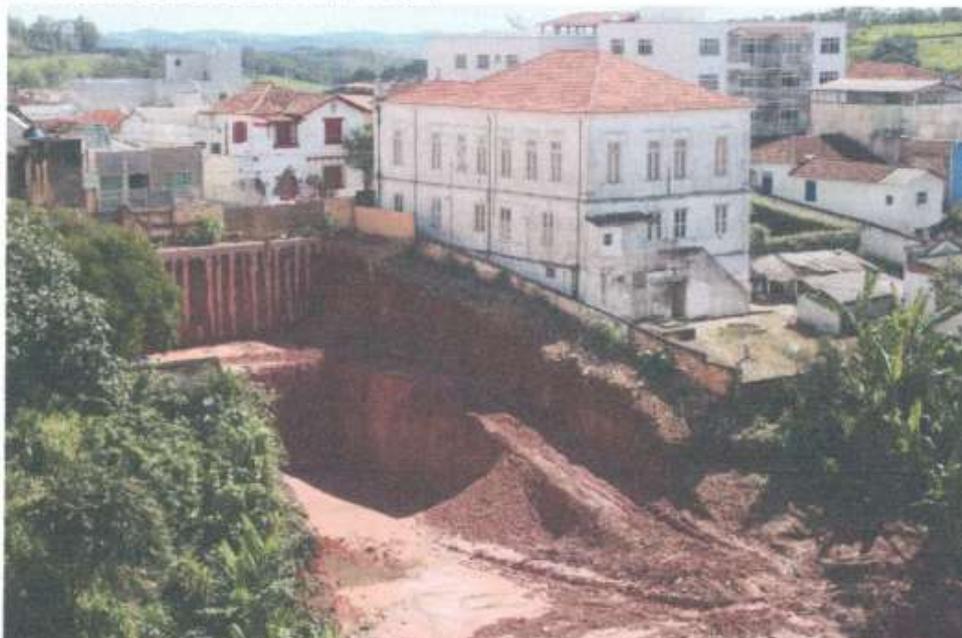
FOTO DO INÍCIO DA OBRA 02 12 2014

Figura 13: Foto mostra que a escavação ocorreu no final de 2014 após o laudo técnico pericial (cautelares) de meados de 2014.

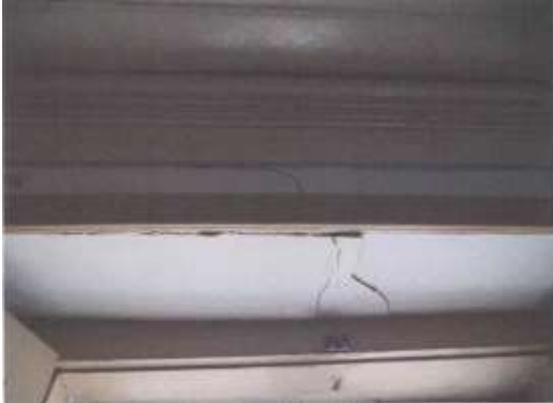
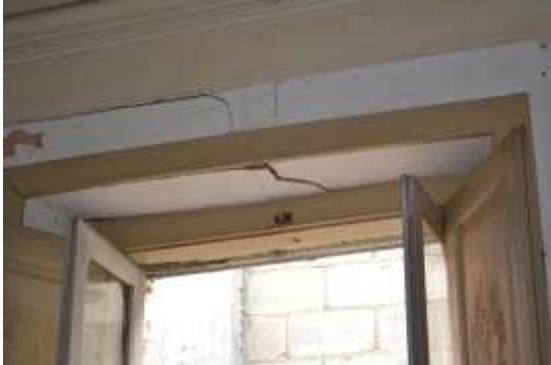
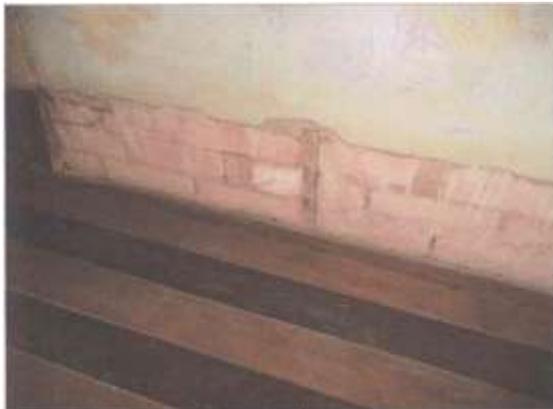
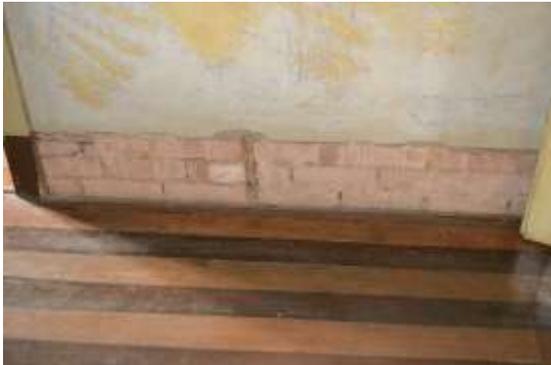
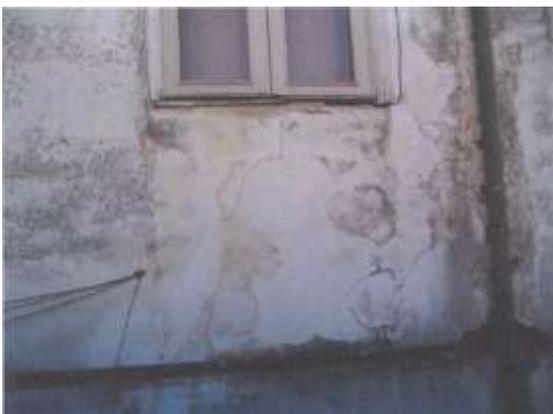
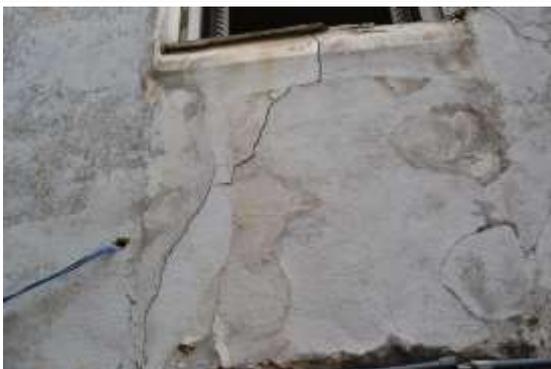
Fotos Laudo Cautelar julho e agosto/14	Fotos vistoria CEAT 05/06/2018

Após análise do relatório de vistoria cautelares, nota-se que o Solar dos Bias Fortes já apresentava, antes mesmo do início das obras do estacionamento, diversas trincas, rachaduras, queda de revestimento de paredes, infiltrações e manchas de umidade nas paredes externas do imóvel. O quadro comparativo abaixo mostra algumas trincas, rachaduras e infiltrações existentes no imóvel antes do início das obras do Estacionamento Mantiqueira e após a execução da obra.

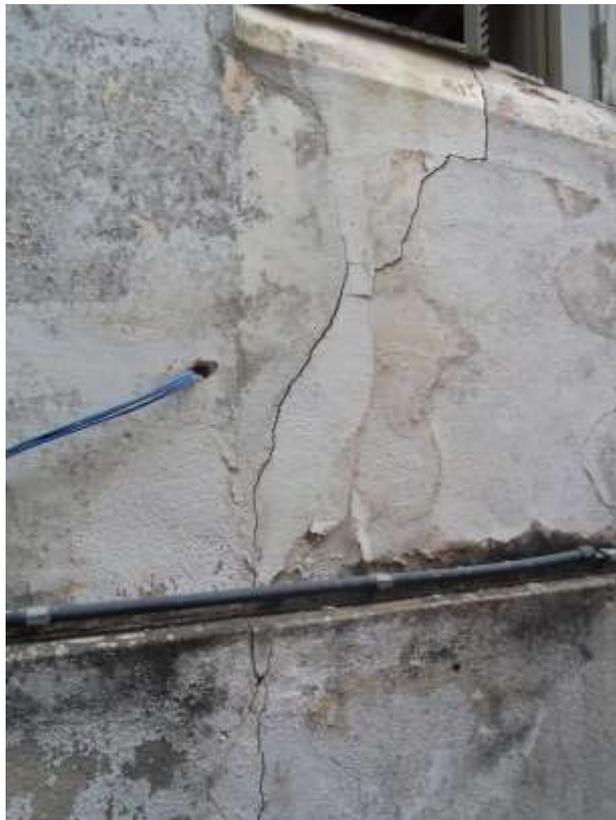
Nas janelas da fachada lateral direita (divisa com a obra) ocorreram trincas de flexão provocadas pelos recalques da fundação.

Figura 14: Rachadura de flexão na alvenaria pelo lado externo provocada pelo recalque da fundação.

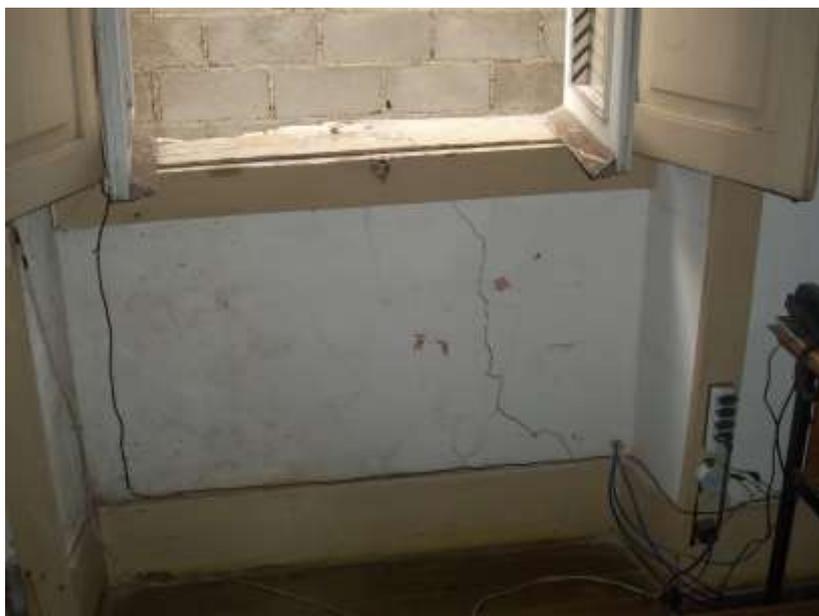
Figura 15: Rachadura de flexão na alvenaria pelo lado interno provocada pelo recalque da fundação.
