## LAUDO TÉCNICO N° 15 / 2018

Referência: PAAF 0024.18.008306-5 Inquérito Civil n° MPMG 0056.18.000162-2

1. **Objeto:** Casarão da família Bias Fortes.
2. **Endereço:** Rua José Bonifácio n° 122.
3. **Município:** Barbacena.
4. **Proteção existente:** Tombamento municipal através do Decreto n° 3908 de 26 de maio de 1996 e Decreto n° 6036/2007.
5. **Proprietário:** Maria da Conceição Bias Fortes Pereira da Silva.
6. **Objetivo:** Análise dos danos causados à edificação devido a obra em andamento no terreno vizinho.
7. **Considerações Preliminares**

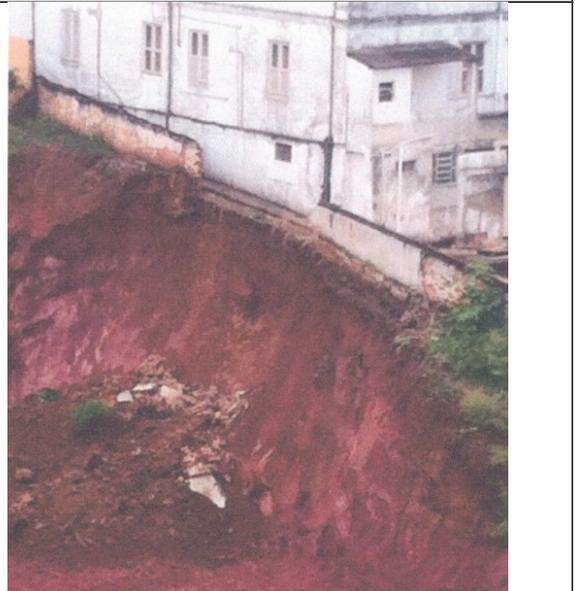
Figura 04 – Deslizamento de terra e queda parcial do muro em 19/03/2015.

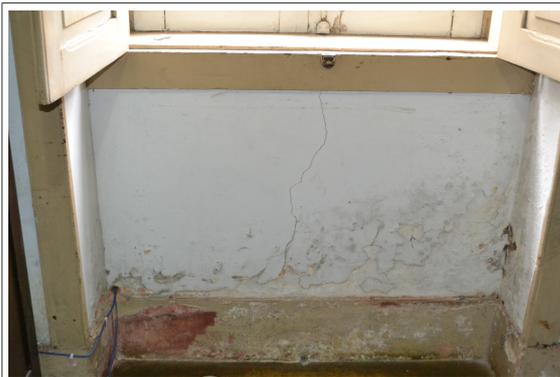
Figura 08 – Descolamento reboco, manchas de umidade e trincas.

Também é necessária a recuperação dos elementos de madeira (esquadrias, pisos, rodapés e forros). Após a conclusão das obras no Solar dos Bias, deverá ser realizado selamento das trincas e fissuras e realização de nova pintura, preservando as pinturas decorativas existentes no segundo pavimento da edificação.

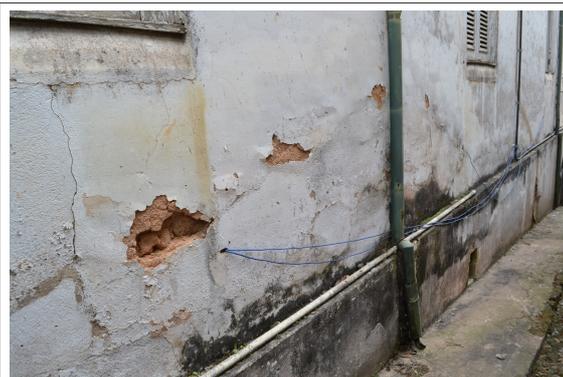
Figura 09 – Descolamento reboco, manchas de umidade e trincas.

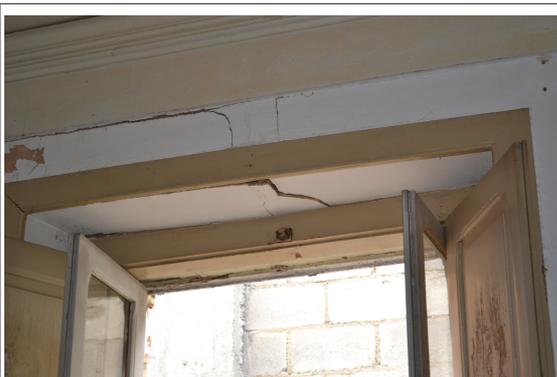
Figura 10 – Trincas.

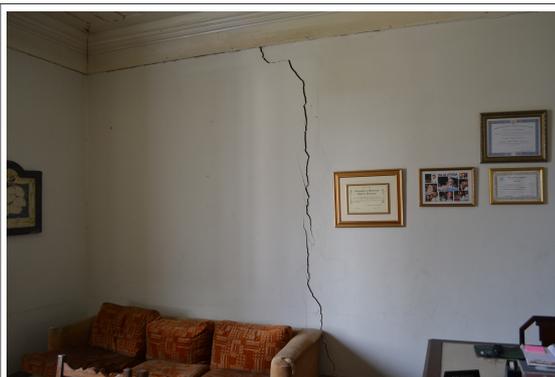
Figura 11 – Trincas.

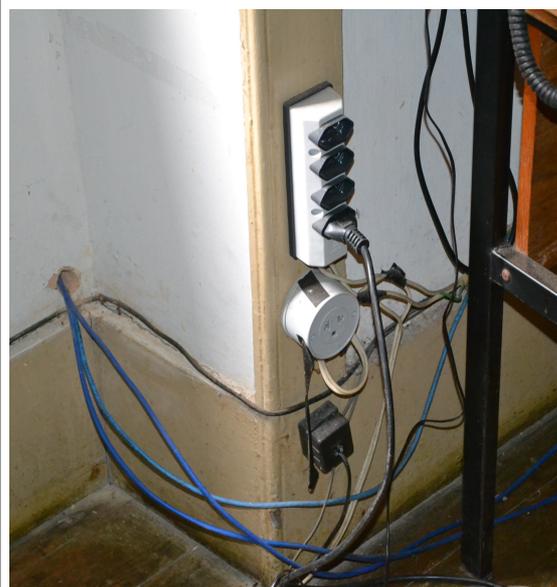
Figura 11 – Instalações elétricas precárias.

- Projeto de reforço estrutural.
- Projeto de drenagem para conter as infiltrações na base da edificação.
- Projeto de instalações elétricas.

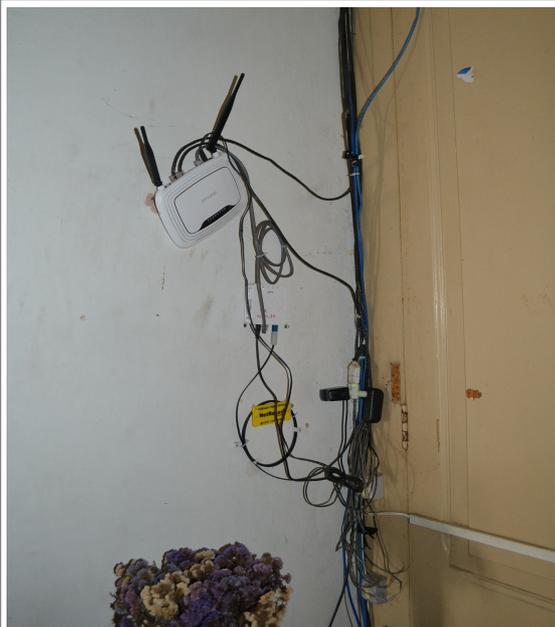
Figura 12 – Instalações elétricas precárias.

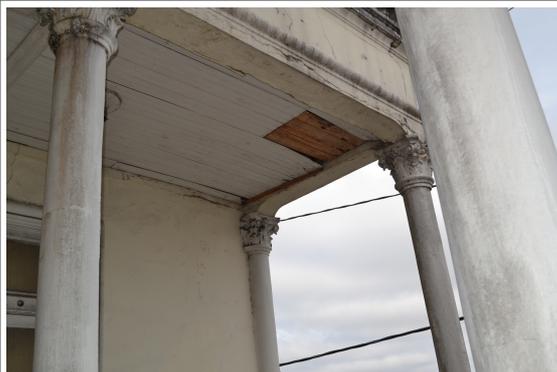
Figura 13 – Comprometimento do forro e manchas de umidade.

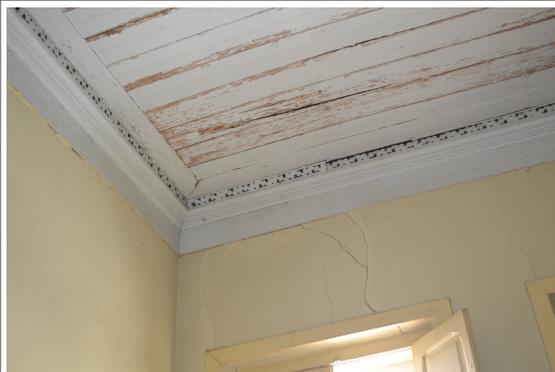
Figura 14 – Trincas nas alvenarias e danos no forro.

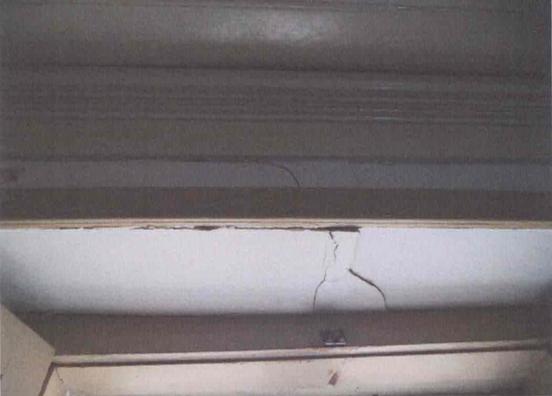
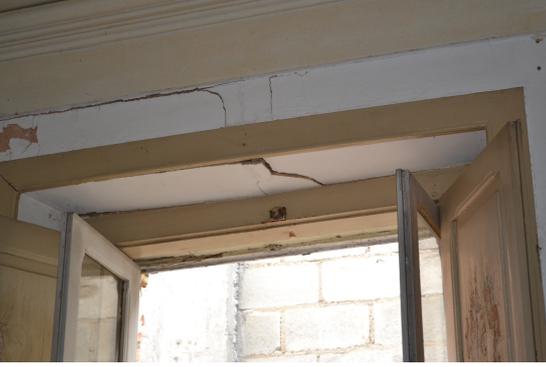
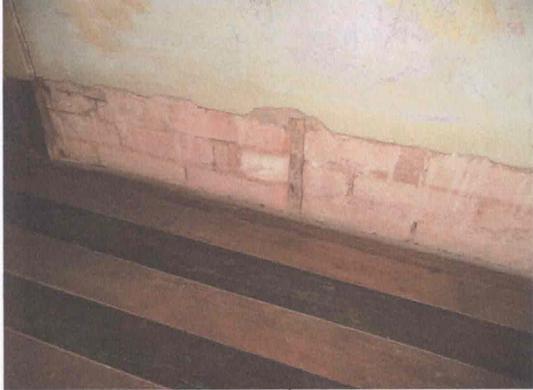
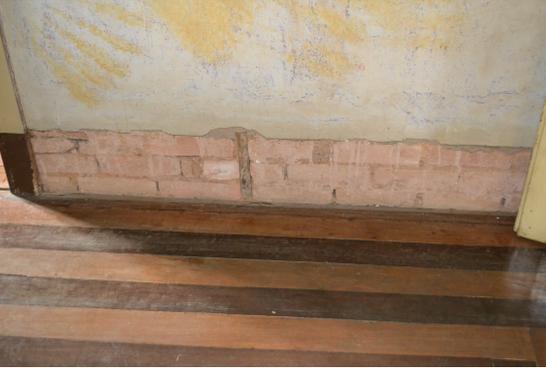
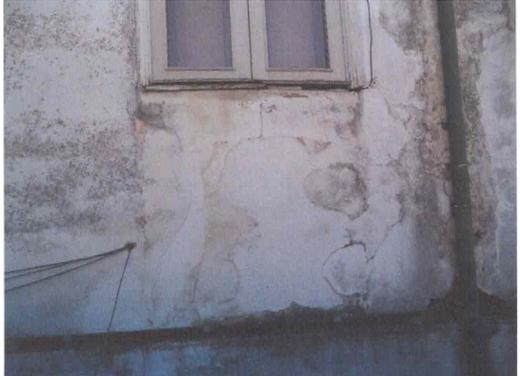
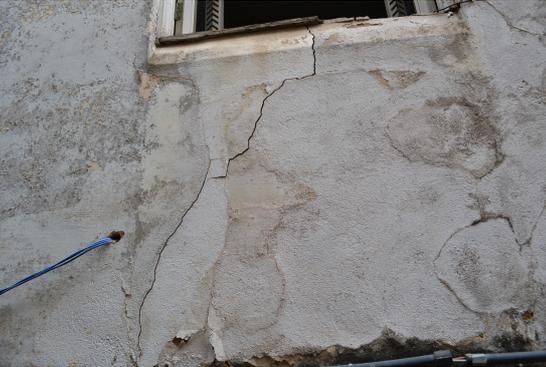
Imagem do laudo de vistoria cautelar 2014	Imagem da vistoria junho 2018

Comparando as imagens podemos verificar que houve avanço de algumas patologias. Entretanto, não é possível afirmar que estas novas patologias ocorreram devido a execução da obra no terreno vizinho, tendo em vista que no Laudo de Vistoria Cautelar, realizado antes do início das obras no ano de 2014, estes danos já se faziam presentes na edificação. Além disso, não há deformações no piso existente entre a edificação histórica e a obra e as fundações da obra foram feitas utilizando estaca hélice contínua, que não gera grandes vibrações nos terrenos adjacentes.

Decorridos 4 anos sem que fossem adotadas medidas para solução das patologias apontadas no Laudo de Vistoria Cautelar, é possível supor que o avanço das patologias se deu devido à ausência de medidas de manutenção na edificação histórica e solução dos problemas já existentes antes do início das obras no terreno vizinho.
