LAUDO TÉCNICO nº 27/2010

Em atendimento ao requerimento da 3ª Promotoria de Justiça da Comarca de Barbacena, foi realizada vistoria no dia 04 de maio de 2010 pela arquiteta Andréa Lanna Mendes Novais, analista do Ministério Público, no imóvel localizado na Rua General Câmara nº 11, antiga Cadeia e atual Casa de Cultura e Biblioteca Pública Municipal Honório Armond. Este laudo técnico tem como objetivo analisar o estado de conservação e medidas necessárias para sua conservação.

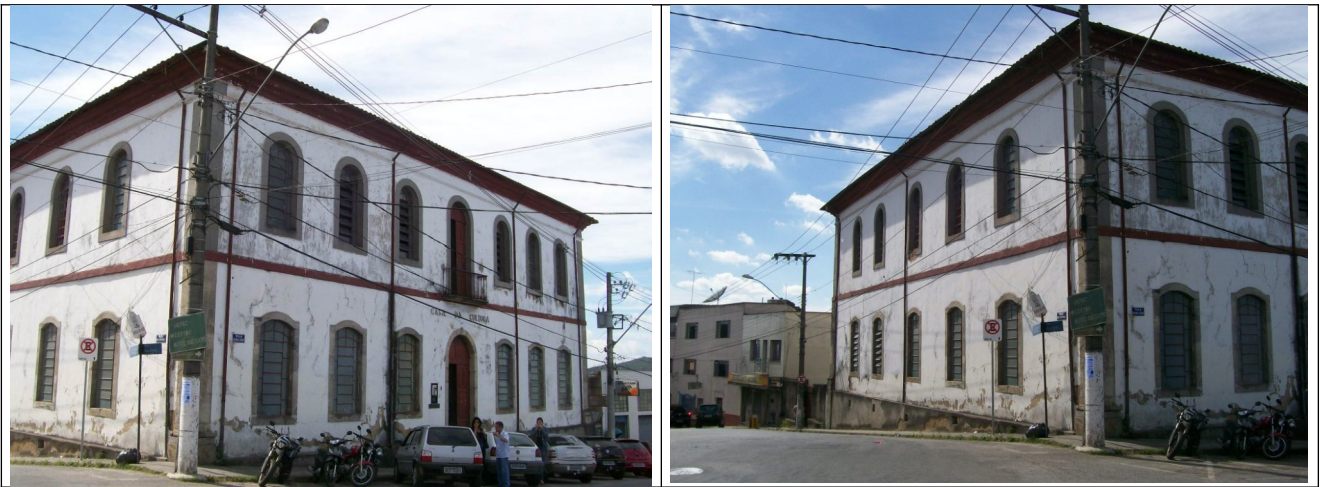
Há muitas manchas de umidade, fungos, mofo e trechos com bolhas em vários ambientes internos do prédio. Nas fachadas, há trincas e fissuras, com descascamento da pintura e trechos onde houve desprendimento do reboco, deixando o sistema construtivo aparente, o que acelera o processo de degradação do imóvel. Também há manchas de umidade, fungos e mofo.

Figuras 08 e 09 – Fachadas do imóvel.

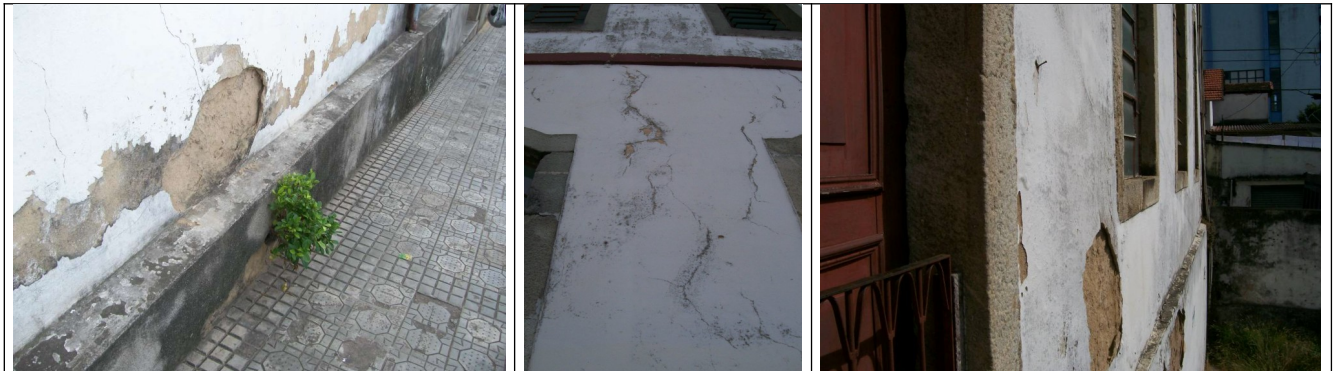
Figuras 10, 11 e 12 – Trincas e descolamento do reboco.

- Após a solução dos problemas de umidade e de minuciosa inspeção dos sistemas hidráulicos e de esgoto, deverá ser substituído o reboco e realizada nova pintura.
- Também é necessária a retirada de qualquer revestimento impermeável que impeça a evaporação da umidade.
- Deverá ser previsto sistema de drenagem de águas pluviais eficiente na área externa, de forma a prevenir infiltrações na edificação.

- Com a substituição do trecho degradado por material novo, semelhante ao original, com as mesmas características do antigo.
- Primeiro retira-se todo o material em mau estado ou solto, assim como as eflorescências e qualquer tipo de crescimento biológico.
- Em seguida, limpam-se com brocha ou escova todas as superfícies expostas e as zonas que vão estar em contato com o reboco novo. Deve-se aplicar fungicidas no caso de haver indícios de que tenha ocorrido ataque biológico.
- Depois inicia-se um novo emboço, preenchendo bem os interstícios e criando uma superfície de aderência. Uma vez aplicada esta primeira camada vão-se agregando com a colher as capas de reboco guardando-se a semelhança com o original.
- Também o acabamento final com gesso, cal etc, terá característica semelhantes ao existente.

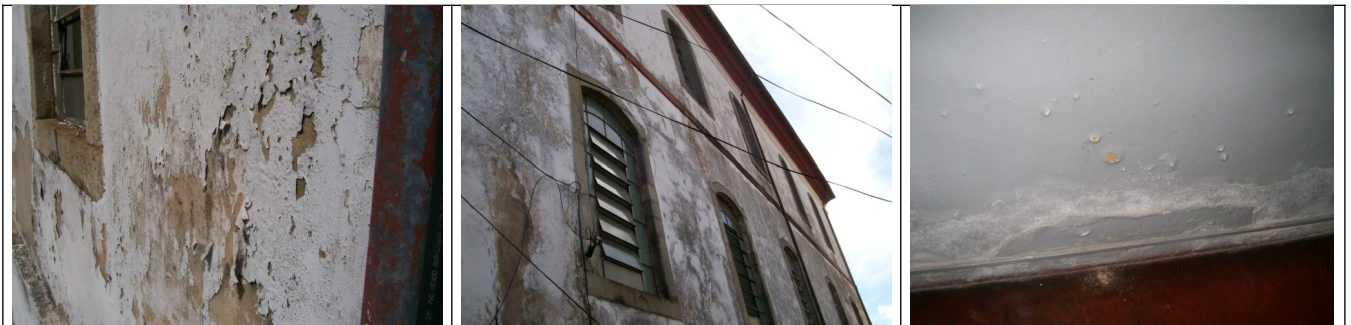
Figuras 13 e 14 – Patologias no reboco e pintura.

Figura 15 – Bolhas no revestimento.

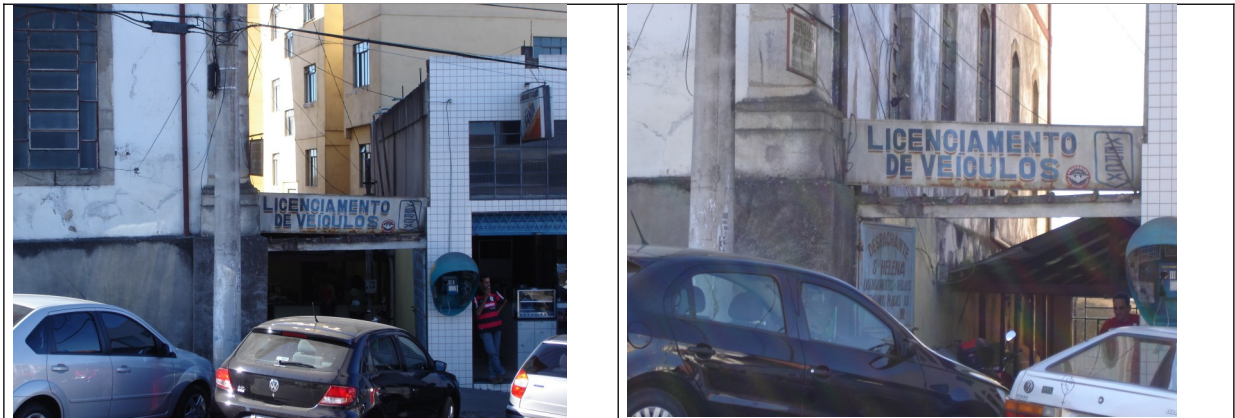
Além das patologias encontradas na edificação, verificou-se que houve intervenção no entorno da edificação, sem autorização dos órgãos de proteção, descaracterizando o prédio protegido. A intervenção se localiza na rua General Câmara, na lateral direita do imóvel.

Além de irregular, a construção é incompatível com a arquitetura da edificação tombada. Não há afastamento, estando a construção utilizando o vão existente entre as paredes externas da Casa de Cultura e a edificação vizinha.

A cobertura é de duas águas com vedação em telhas de amianto. Há portão metálico fazendo o fechamento frontal, além de dois letreiros informando a atividade desenvolvida no local, um paralelo e outro perpendicular à edificação. Segundo informações existentes nestas placas, no local funciona “Licenciamento de Veículos – Despachante Santa Helena” e xerox.

Figuras 16 e 17 – Construção irregular ao lado da edificação tombada.

Sugere-se que ocorra a verificação da propriedade deste trecho de terreno, com demolição e / ou adequação desta intervenção, de acordo com as diretrizes existentes no dossiê de tombamento da Casa de Cultura / antiga cadeia.

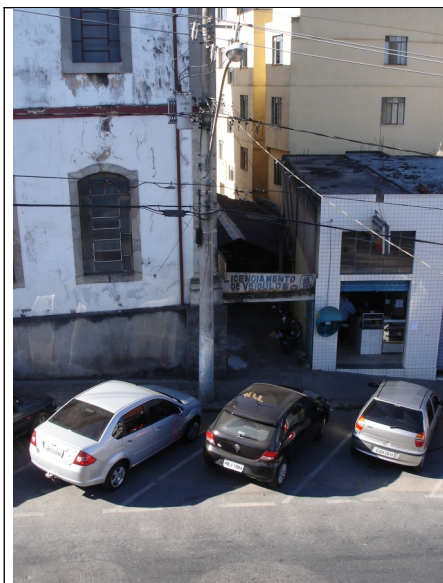
Figura 18 – Vista superior da construção irregular.

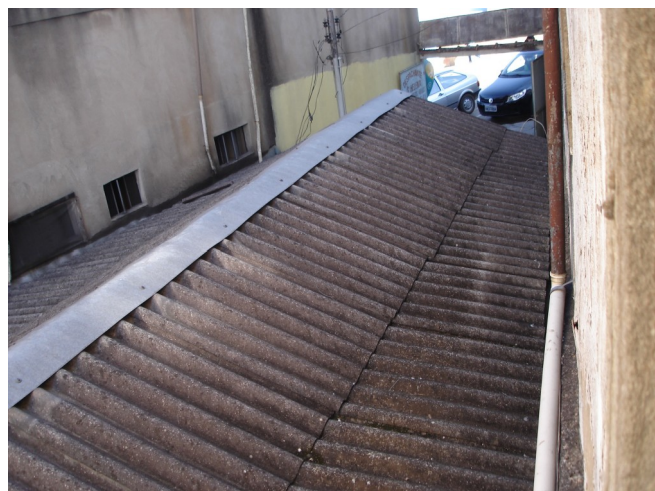
Figura 19 – Cobertura da construção irregular.
