LAUDO TÉCNICO nº 21/2010

Em atendimento ao requerimento da 3ª Promotoria de Justiça da Comarca de Barbacena, foi realizada vistoria pela arquiteta Andréa Lanna Mendes Novais, analista do Ministério Público, no imóvel localizado à Praça Dom Silvério nºs 26, 38 e 46 no dia 04 de maio de 2010. Este laudo técnico tem como objetivo analisar o estado de conservação e medidas necessárias para sua conservação.

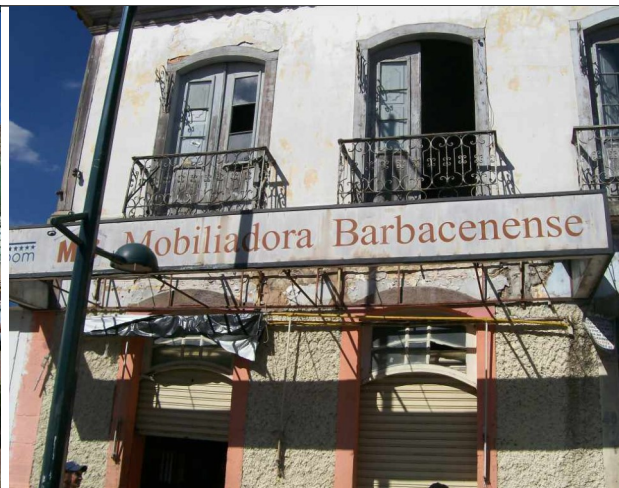
Há várias intervenções na fachada, como substituição de algumas portas originais por portas metálicas de enrolar, há toldos e engenhos de publicidade, além de chapisco na alvenaria e diversas cores que destoam da arquitetura original da edificação. Conforme dito anteriormente, a edificação foi dividida em vários imóveis independentes; no térreo há diversas lojas e no segundo pavimento há um trecho sem uso e outro de uso residencial. Foram construídas paredes de alvenaria para adaptar o imóvel, dividindo os ambientes e nos fundos foram construídos vários acréscimos. Observa-se os mais variados tipos de

Figura 10 – Elementos descaracterizantes.

- Após identificação e solução das causas reais dos problemas apresentados, deve-se proceder ao selamento das fissuras, reintegração de reboco e pintura. Deverá haver recomposição do reboco, utilizando argamassa compatível com o sistema construtivo existente. Devem ser retirados todos os elementos descaracterizantes existentes na fachada do imóvel, como toldos, marquises e letreiros, que devem ser substituídos por elementos que causem menor impacto visual e sejam compatíveis com a arquitetura existente. Esta definição deverá passar pela aprovação do órgão de proteção municipal competente.

- Recuperação das esquadrias e ferragens. Deverão ser retiradas as portas de enrolar metálicas e as esquadrias faltantes deverão ser executadas, seguindo os modelos pré-existentes, tendo como referência fotos e documentos antigos;

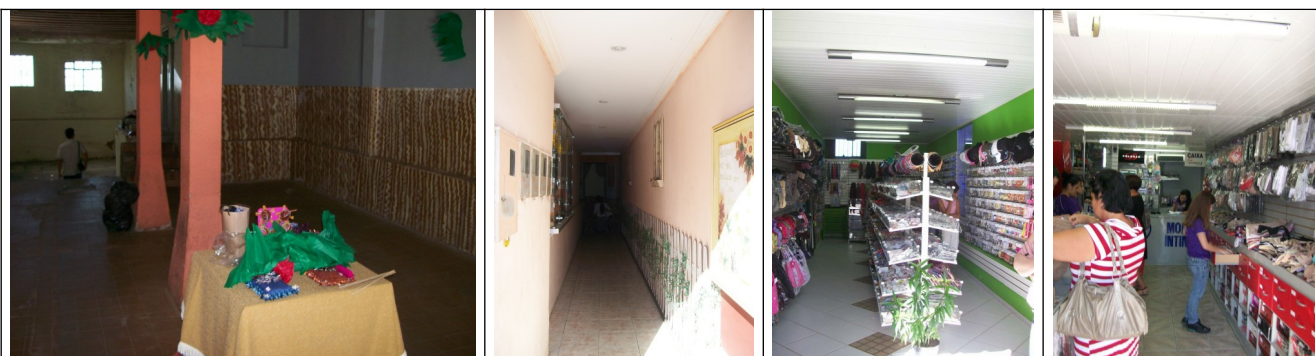
acabamento sendo utilizados no pavimento térreo, onde funcionam as lojas comerciais, que não mais refletem o padrão de acabamento original do casarão. Foram edificadas sobrelojas, instalados forros, troca de pisos, pinturas de paredes, etc.

Figuras 11 a 14 – Lojas existentes no pavimento térreo.

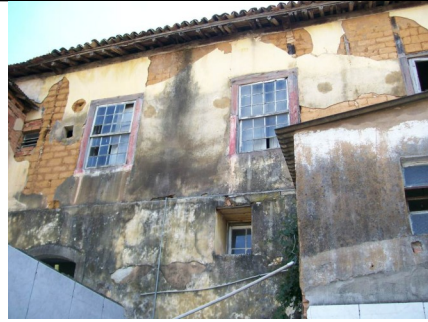
A estrutura do prédio encontra-se em regular estado de conservação, apresentando algumas peças desgastadas, com umidade e com ataque de insetos. Há muitas manchas de umidade por todo prédio, trechos onde houve desprendimento do reboco, deixando o sistema construtivo aparente, o que acelera o processo de degradação do imóvel. Em alguns locais o reboco original foi substituído por argamassa de cimento. Algumas alvenarias possuem trincas e rachaduras.

Figura 15 – Manchas de umidade e desprendimento do reboco.

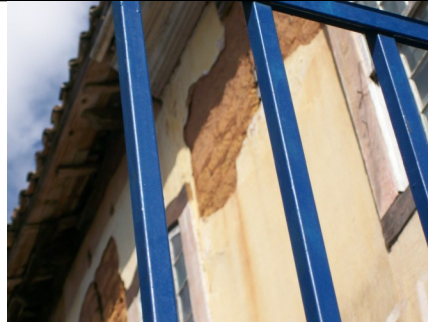
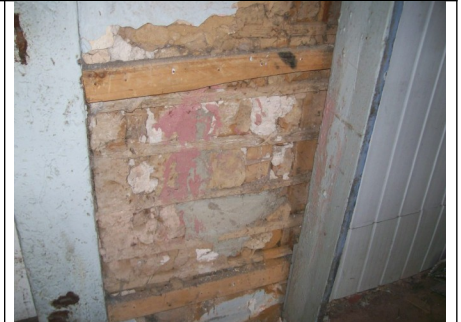
Figuras 16 e 17 – Desprendimento do reboco.

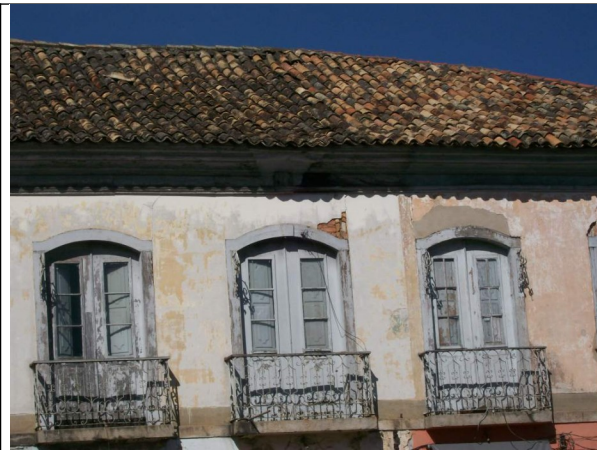
Houve intervenção na cobertura no trecho direito da edificação. Entretanto, no lado esquerdo há vários pontos com infiltrações, telhas quebradas, madeiras apodrecidas. Houve perda de parte da cimalha existente junto ao beiral nas fachadas laterais e de fundos.

Figura 18 – Vista do telhado onde se percebe trecho que foi recuperado à direita.

- Cobertura - colocação imediata de lona sobre a cobertura (evitar a utilização de lona preta devido a sua baixa durabilidade), de modo a conter as infiltrações, que aceleram o processo de degradação do imóvel.
- A capina da área no entorno e a limpeza interna do imóvel também são medidas emergenciais, para evitar a proliferação de animais e acúmulo de umidade junto à base da edificação.
- Deverá haver o desligamento da energia da área não utilizada do imóvel para evitar curtos circuitos.

- Cobertura - Deverá ser feita revisão geral em todo madeiramento e telhas, com substituição de algumas peças de sustentação do madeiramento da cobertura, deterioradas pela ação do tempo, umidade e cupins, utilizando madeiras adequadas para este fim e de grande resistência e durabilidade. Sugere-se a amarração de algumas fiadas de telhas, evitando que as mesmas “escorram”;

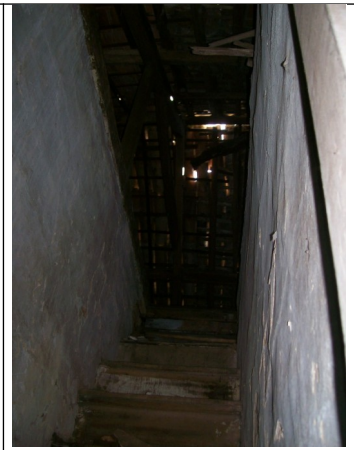
Figura 19 – Vista interna do telhado, com telhas quebradas e escorridas.

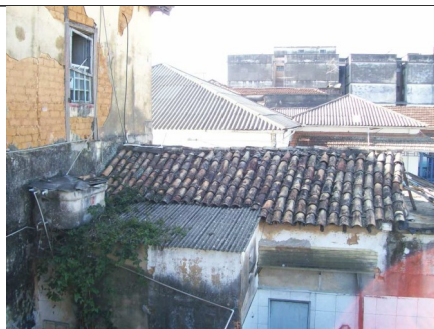
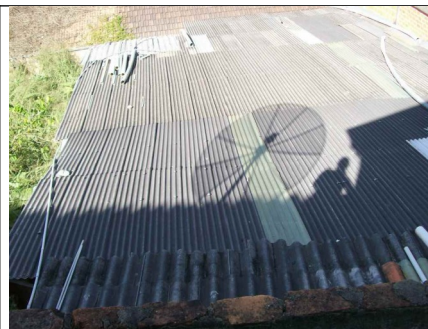
Nos fundos há quintal parcialmente ocupado por construções mais recentes, e há bastante acúmulo de vegetação.

Figuras 20 e 21 – Acréscimos nos fundos da edificação.

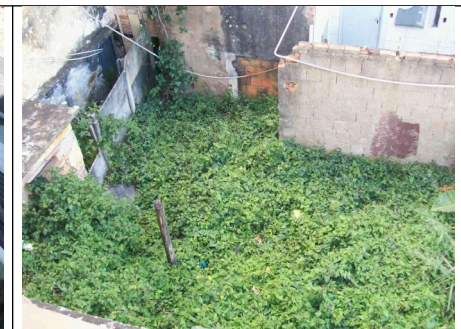
Figura 22 – Mato nos fundos da edificação.

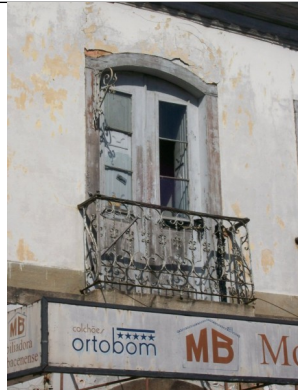
As esquadrias apresentam-se desgastadas, com elementos faltantes, trechos apodrecidos devido à umidade, descolamento da pintura, vidros quebrados e ferragens enferrujadas. Os guarda-corpos externos também se encontram oxidados.

Figura 23 –
Esquadrias
danificadas.

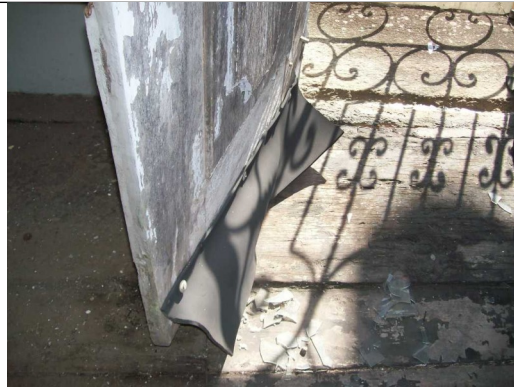
Figura 24 – Esquadria com madeira
apodrecida.

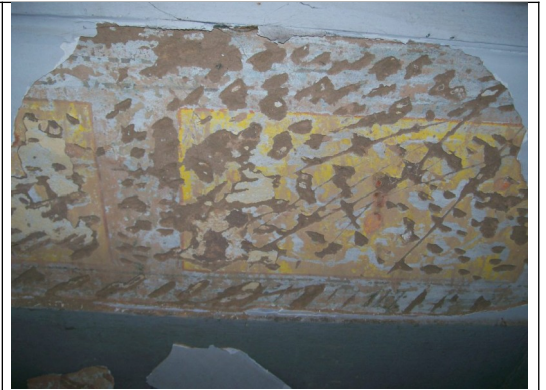
Figura 25 – Pintura decorativa sob
reboco.

- Deve-se manter as “janelas” com as antigas pinturas ornamentais existentes, testemunhas de um passado, propiciando que o visitante conheça como eram as pinturas decorativas existentes no casarão;

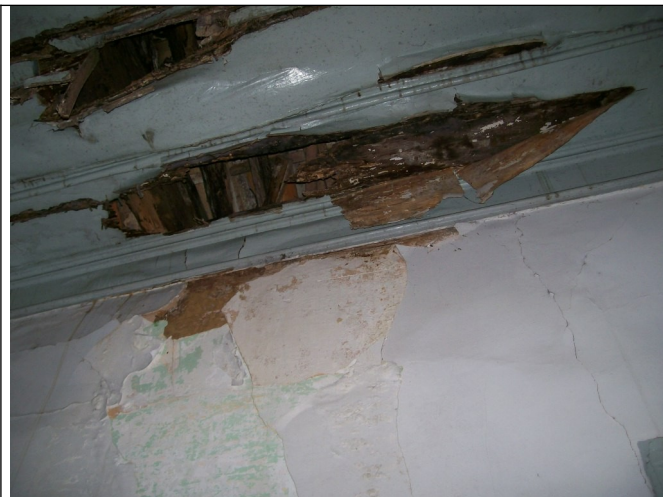
de madeira encontra-se encoberto por compensados de madeira, apresentando-se deteriorado e com ataque de insetos xilófagos. Os forros encontram-se danificados pela umidade e pela presença de insetos xilófagos.

Figura 26 – Forro danificado.

- Os forros devem ser recuperados;
- Deverão ser desenvolvidos projetos elétrico, hidráulico e de prevenção e combate a incêndios, principalmente na área comercial do imóvel. Toda tubulação hidráulica externa à edificação deverá ser retirada;

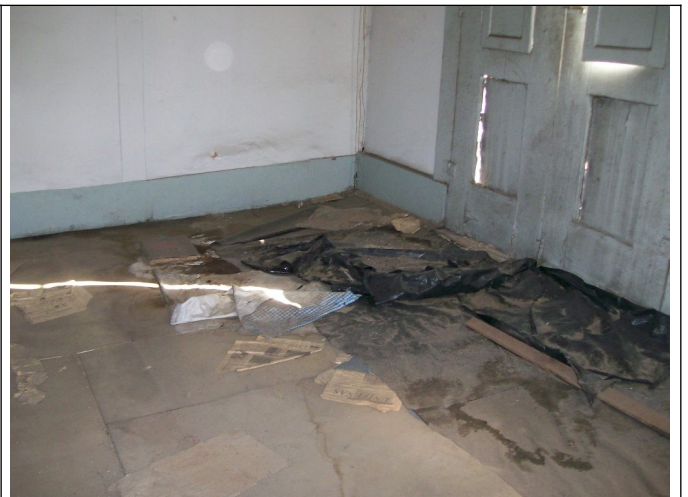
Figura 27 – Piso danificado.

- Imunização de todas as madeiras com ataque de insetos xilófagos;
- As tábuas do piso deverão ser recuperadas;

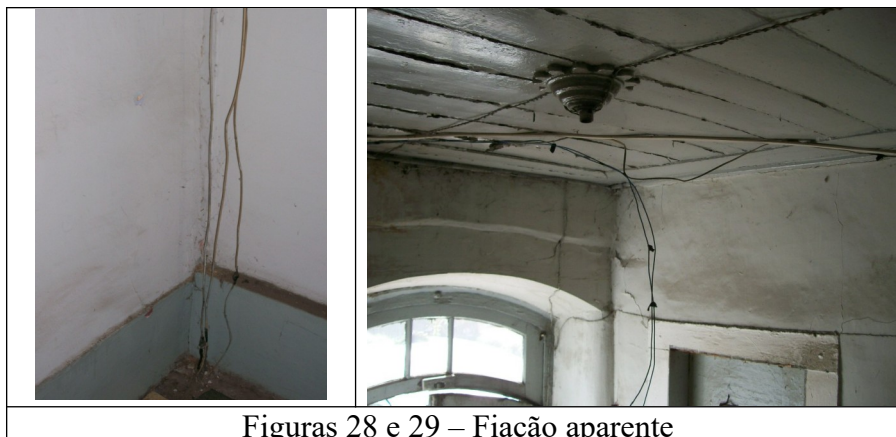
Há fiação aparente, junto à umidade e às estruturas de madeira, o que expõe o imóvel a riscos de incêndios. Não há equipamentos de prevenção e combate a incêndio e pânico em nenhum dos pavimentos da edificação.

Figuras 28 e 29 – Fiação aparente
