LAUDO TÉCNICO nº 20/2011

Em atendimento ao requerimento da 3ª Promotoria de Justiça da Comarca de Barbacena, foi realizada no dia 14/04/2011, vistoria pela arquiteta Andréa Lanna Mendes Novais, analista do Ministério Público, na Fazenda do Registro Velho. Este laudo técnico tem como objetivo verificar o cumprimento das obrigações pactuadas na reunião realizada no dia 18 de novembro de 2010.

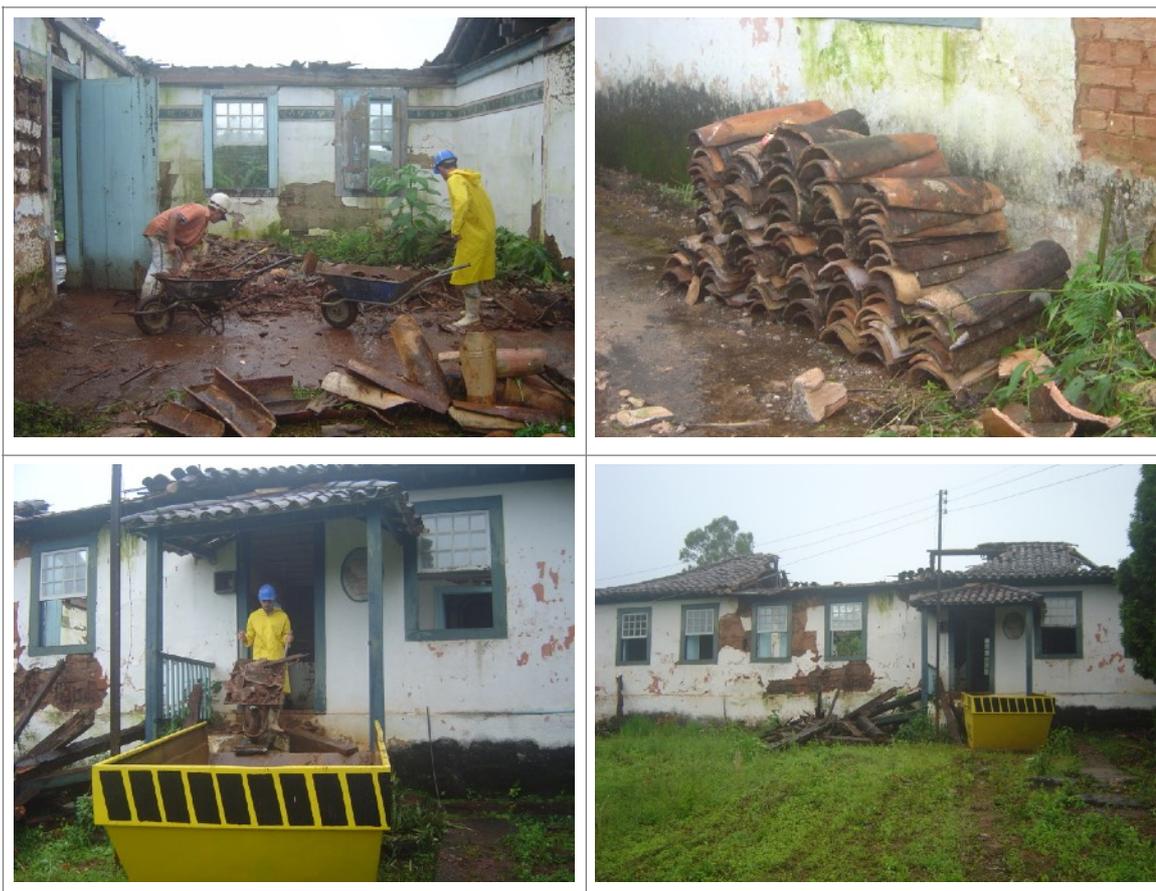
Conforme fotografias encaminhadas a esta Promotoria pelo arquiteto da FUNDAC, Sérgio Ayres, em 03/01/2011 os serviços acordados já haviam sido iniciados no imóvel em questão, com realização da limpeza, destelhamento e separação dos materiais passíveis de aproveitamento.

Figuras 01 a 04 – Intervenção no imóvel nos dias 03 e 04 de janeiro de 2011.

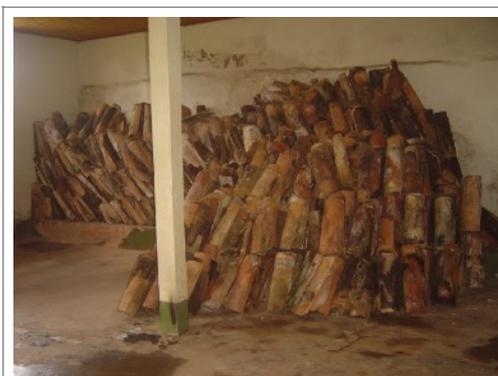
Figura 05 – Telhas acondicionadas dentro do galpão

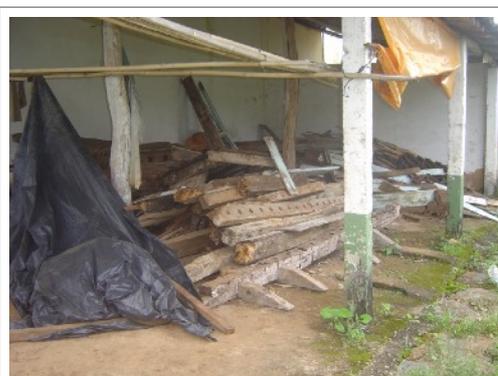
Figura 06 – Madeiras acondicionadas em anexo próximo à sede da fazenda.

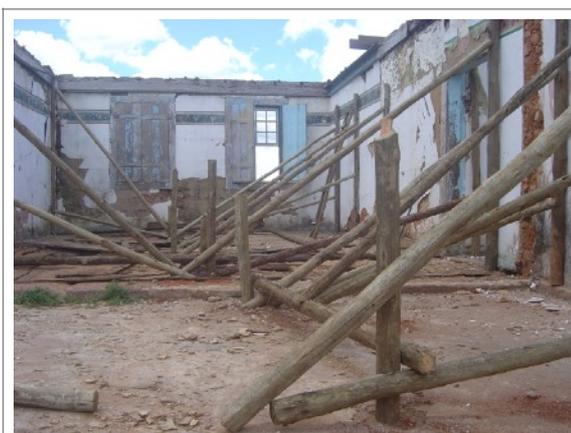
Figura 07 – Escoramento do lado interno

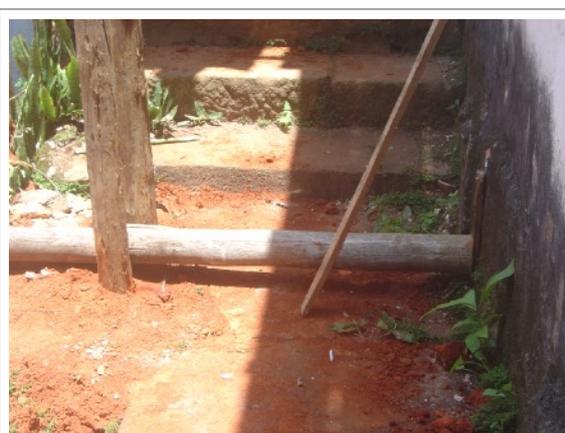
Figura 08 – Escoramento do lado externo

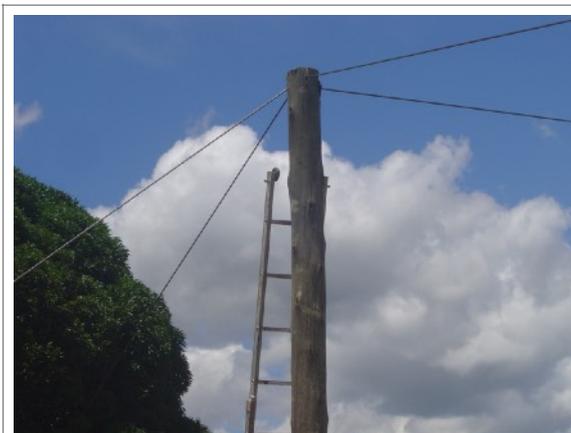
Figura 09 – Pilar em madeira contendo cabos de aço para que a lona seja estendida.

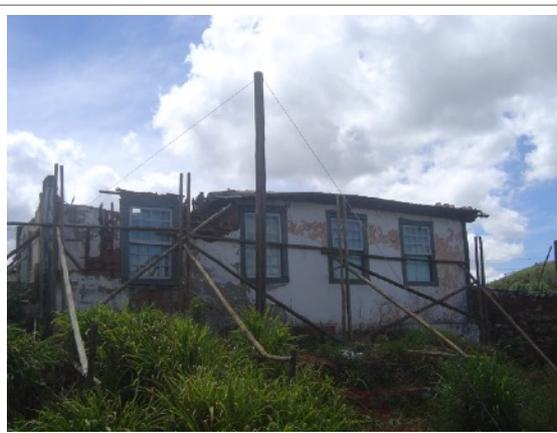
Figura 10 – Escoramento estrutura de madeira e cabos de aço para receber lonamento.

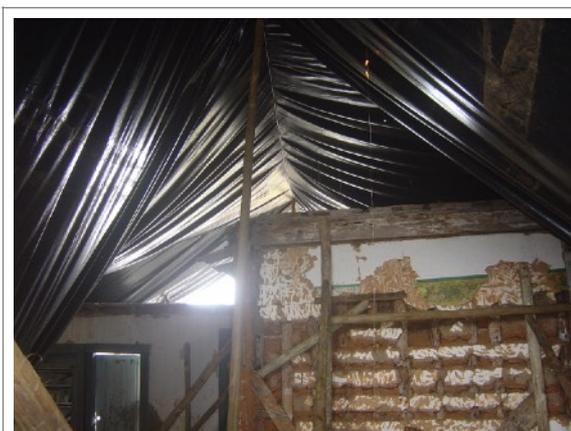
Figura 11 – Lona vista por dentro da edificação.

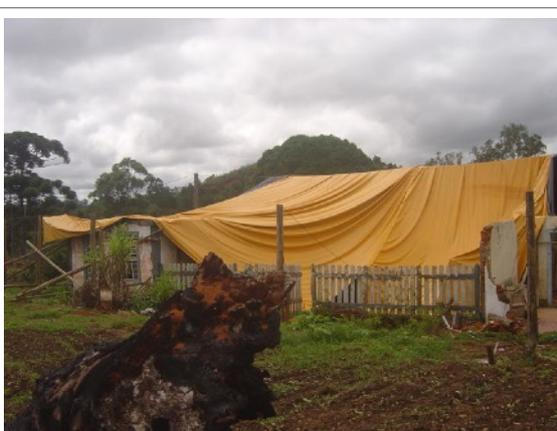
Figura 12 – Lonamento.

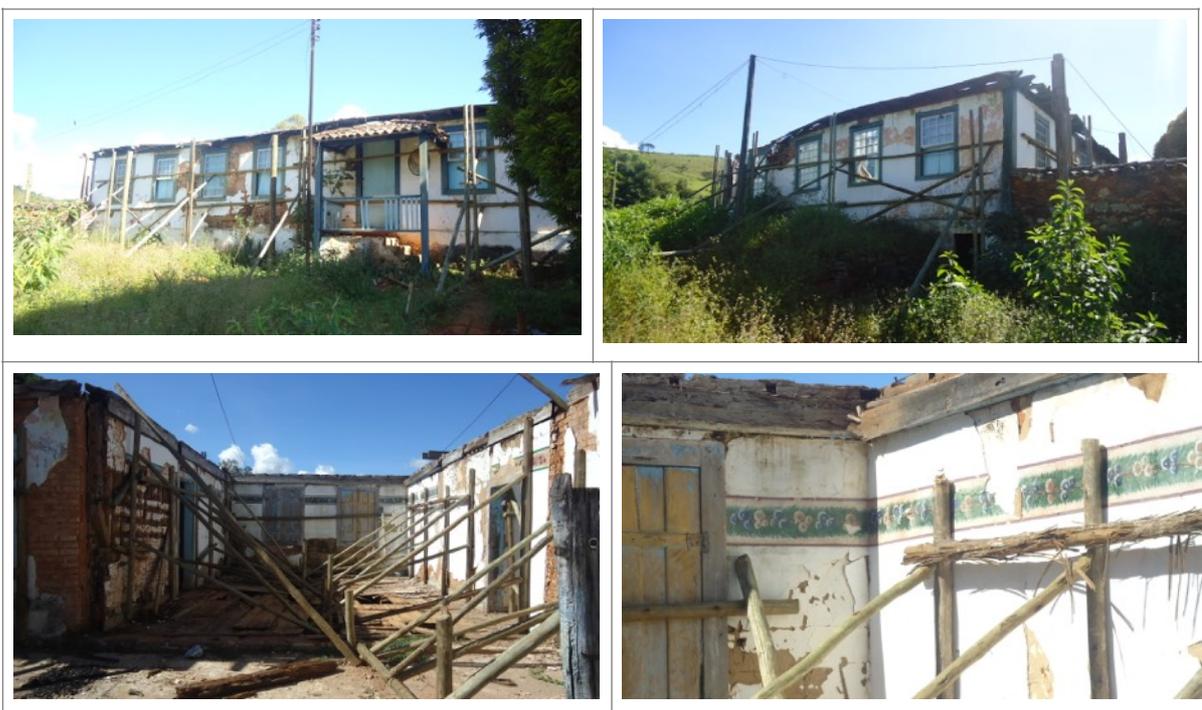
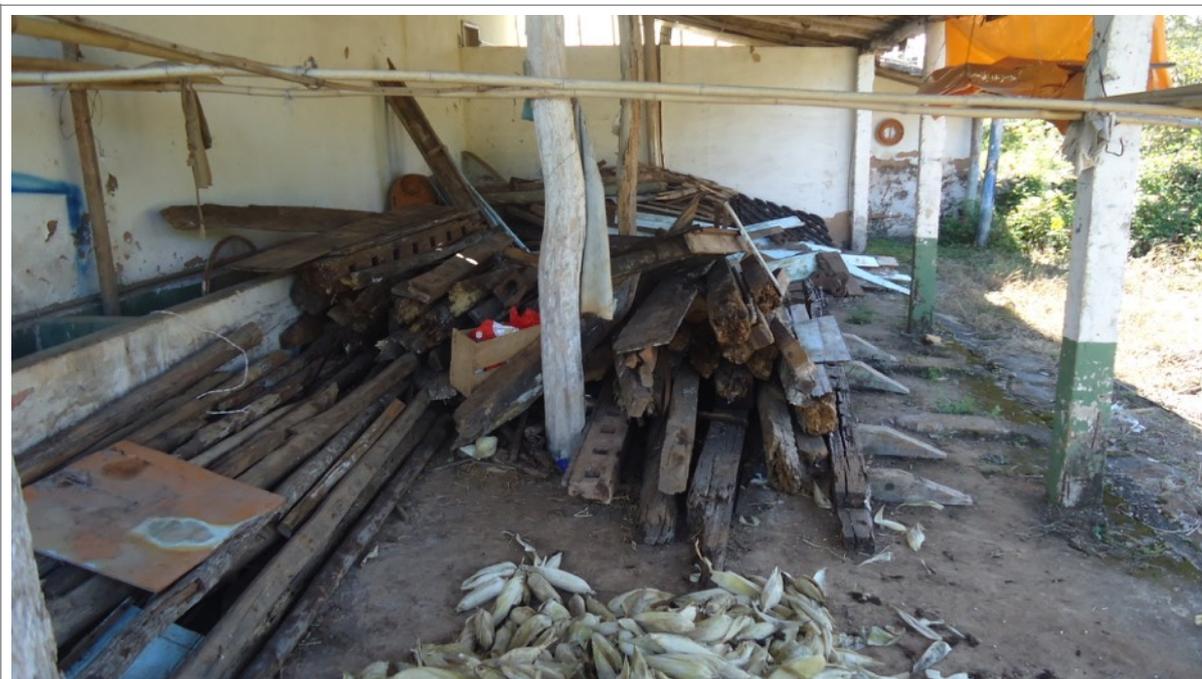
Foi verificado que a técnica escolhida para lonamento da cobertura não foi bem sucedida, pois todo o material foi retirado do local, estando a edificação descoberta, exposta às intempéries. Em análise ao Ofício N° 213/2010/IPHAN-MG/ETII-SJDR encaminhado pelo Iphan à prefeitura de Barbacena, contendo orientações propostas por aquele órgão e por esta Promotoria (documento em anexo), verifica-se que não havia sido proposto o destelhamento da cobertura e retirada das madeiras conforme foi realizado no local. Foi sugerido o reforço da estrutura onde a mesma se encontrava danificada e utilização da lona de alta resistência sobre as telhas. Apenas nos pontos onde o telhado não tinha condições de sustentar o lonamento é que foi sugerida a utilização de pontalotes externos ao imóvel.

Sem a cobertura, vem ocorrendo danos aos materiais originais ainda existentes na edificação, às alvenarias de arquitetura de terra que estão se desfazendo devido ao contato com a umidade, às pinturas decorativas ainda existentes em algumas alvenarias e às esquadrias de madeira.

Figuras 13 a 17 – Situação encontrada em 14 de abril de 2011.

- Que seja feita constante capina no entorno do imóvel em questão, buscando evitar o acúmulo de umidade junto à base da edificação, das alvenarias e das escoras de madeira instaladas no local.
- Que todo o material original seja armazenado dentro do galpão trancado com chave para evitar furtos e ações de vandalismo. Deverá haver constante monitoramento da cobertura do galpão para prevenir a presença de umidade junto aos materiais armazenados.
- Que seja solicitado ao engenheiro responsável pelas intervenções na edificação justificativa sobre o não cumprimento das orientações técnicas sobre o lonamento passadas pelos técnicos do Iphan e desta Promotoria e da retirada de toda a cobertura da edificação. Deverá ser encaminhada para nosso conhecimento a nova proposta de lonamento da edificação. Ressaltamos que esta proteção deverá ser feita **com**

urgência uma vez que tem ocorrido deterioração dos elementos construtivos e de acabamento que se encontram expostos às intempéries e às ações de vandalismo.

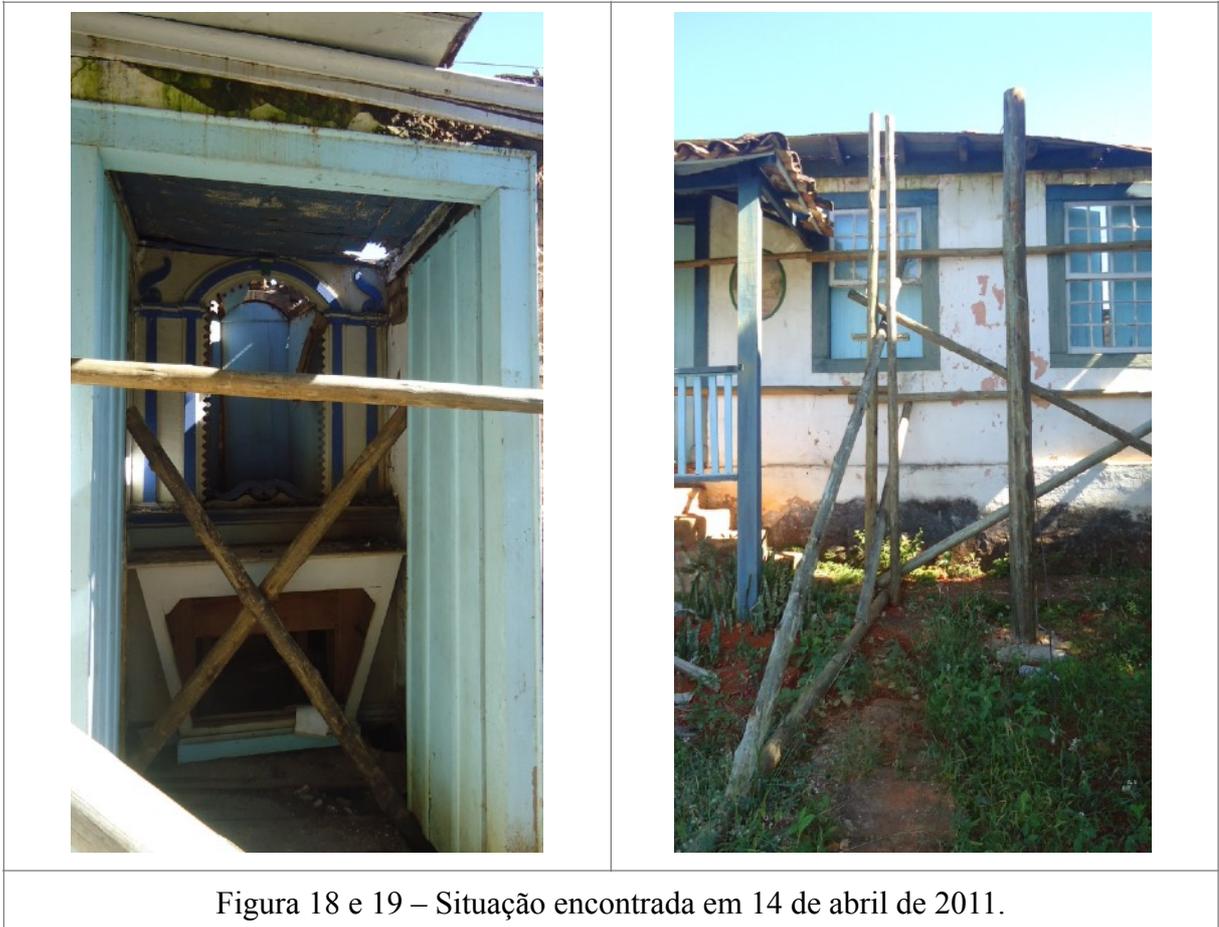
Figura 18 e 19 – Situação encontrada em 14 de abril de 2011.
