**Promotoria Estadual de Defesa do Patrimônio Cultural e Turístico**

**LAUDO TÉCNICO nº 32/2010**

Em atendimento ao requerimento da 3ª Promotoria de Justiça da Comarca de Barbacena, foi realizada vistoria pela arquiteta Andréa Lanna Mendes Novais, analista do Ministério Público, na Matriz Nossa Senhora da Piedade, localizada na Praça dos Andrada s/nº, no dia 04 de maio de 2010. Este laudo técnico tem como objetivo analisar o estado de conservação e medidas necessárias para sua conservação.

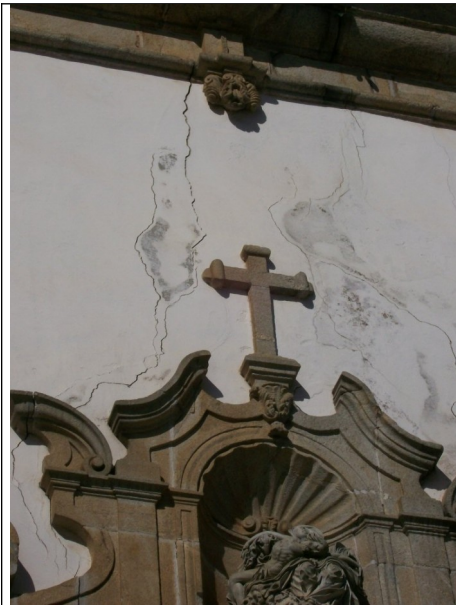
Durante a vistoria constatou-se que o imóvel encontra-se em regular estado de conservação, apresentando prováveis problemas estruturais devido à presença de várias trincas em todo o frontispício, principalmente na parte central. Verificou-se também que estas trincas já podem ser percebidas no interior da edificação, junto ao coro.

Segundo laudo do engenheiro Luiz Mauro do Iphan “esta degradação estrutural tem origem na incapacidade do solo de assentamento de resistir aos esforços com origem no grande peso do edifício, peso este acentuado pelas torres laterais. Com isso, a acomodação do edifício no solo foi responsável por recalques diferenciais, originando assim as trincas”.

As trincas facilitam a entrada de água na edificação, comprometendo a alvenaria de pedra, enquadramentos de portas e janelas, a cantaria e também a pintura parietal existente no coro, na parte interna da edificação.

Figura 07 – Trincas no frontispício.

O engenheiro Luiz Mauro, técnico do Iphan, recomenda “a contratação de serviços de consolidação do frontispício da igreja, através da técnica de injeção controlada de calda resfriada<sup>1</sup>, mediante projeto específico, buscando preencher os vazios e estabilizar a parede da fachada principal da edificação”. Além disso, sugere que, “para sanar definitivamente esta patologia, deverá haver continuidade do monitoramento das deformações e a pesquisa geotécnica para conhecimento do solo onde o templo foi implantado”.

Ratifico as recomendações do técnico do Iphan. Entendo que o monitoramento é essencial para verificar se as lesões ainda encontram-se ativas<sup>2</sup>, pois estas, se não cessadas, podem comprometer a estabilidade da estrutura e chegar a causar desmoronamentos. Deve-se descobrir qual o agente causador das fissuras para solução definitiva do problema apresentado.

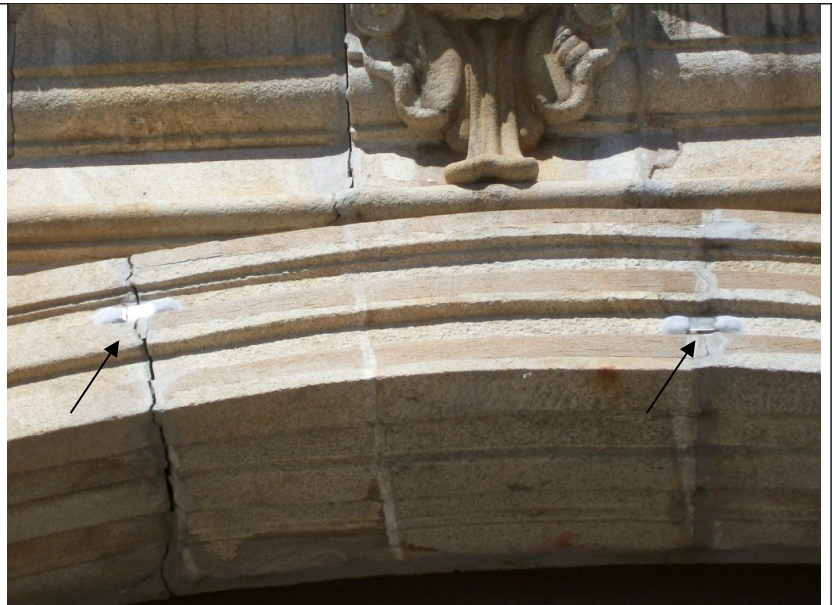
Na data da vistoria foi verificada a colocação de “testemunhos” nestas trincas pelos técnicos do Iphan, sendo que alguns já se encontram rompidos.

Figura 08 – Trincas na cantaria de pedra e existência de “testemunhos” (setas).

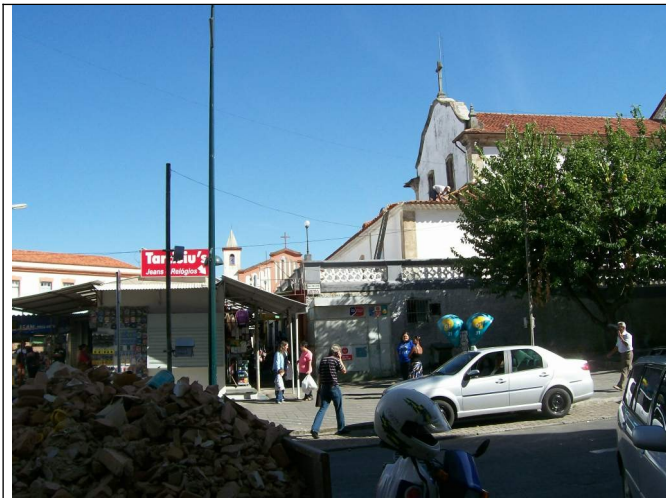
Obs. : Na data da vistoria foi verificada, nos fundos da edificação, a existência de centro comercial composto por vários estabelecimentos de pequeno porte, construído com materiais que destoam do estilo existente no templo e seu entorno. Há também presença de placas de publicidade. Este elemento quebra a harmonia existente, prejudicando a ambiência do bem tombado e do seu entorno. Sugere-se a consulta ao Conselho Municipal de Patrimônio Cultural para verificar se houve a anuência deste órgão para implantação deste centro comercial no local, bem como se as diretrizes traçadas para a área de tombamento e entorno deste bem não foram contrariadas com esta intervenção.

Figura 09 – Centro comercial nos fundos da igreja.

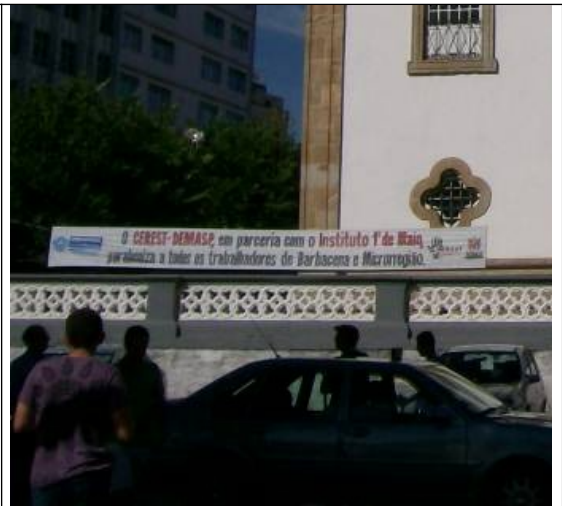
Também foi verificada a colocação de faixa junto à mureta que delimita o adro da igreja. Este fato contraria o Decreto-Lei nº 25, de 30 de novembro de 1937, que organiza a proteção do patrimônio histórico e artístico nacional, descreve em seu artigo 18 : “Sem prévia autorização do Serviço do Patrimônio Histórico e Artístico Nacional, não se poderá, na

Figura 10 – Faixa .

vizinhança da coisa tombada, fazer construção que lhe impeça ou reduza a visibilidade, nem nela colocar anúncios ou cartazes, sob pena de ser mandada destruir a obra ou retirar o objeto, impondo-se neste caso multa de cinquenta por cento do valor do mesmo objeto”. Sugere-se a retirada da faixa e fiscalização ao local para evitar novas ocorrências.
