Laudo Técnico 05/2019

Procedimento de Apoio a Atividade Fim nº MPMG – 0024.17.011202-3

1. **Objeto:** Órgão musical
2. **Objetivo:** Verificar se órgão musical objeto deste trabalho, integrante do Santuário de Nossa Senhora da Piedade, em Barbacena – MG, possui valor cultural, bem como apurar a situação de seu estado de conservação, tendo em vista a notícia de que estaria “abandonado”.

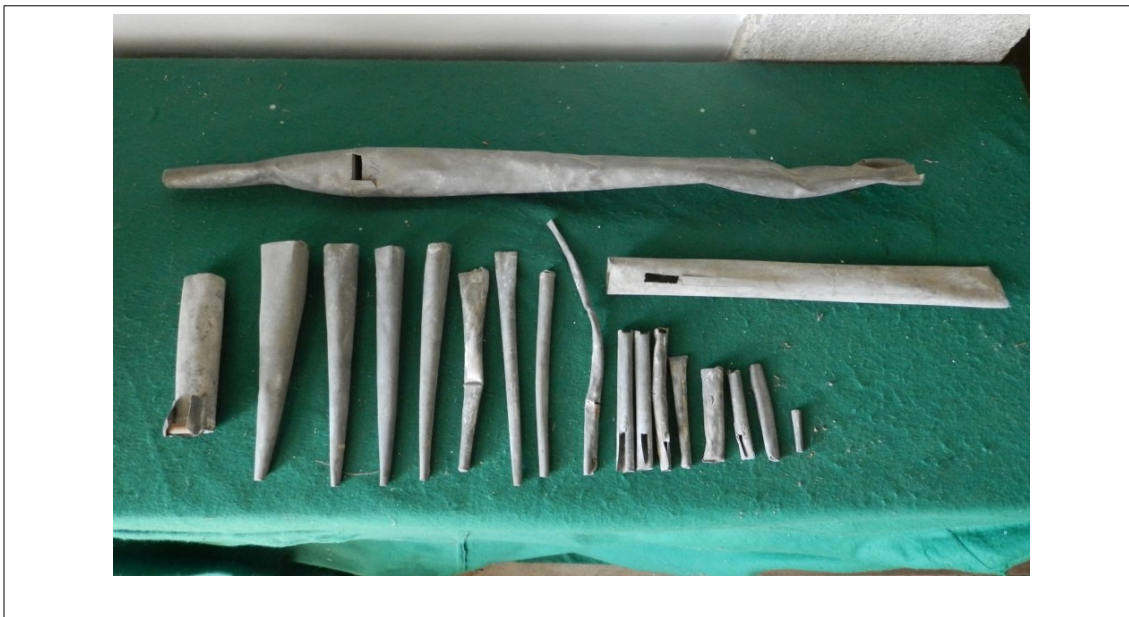
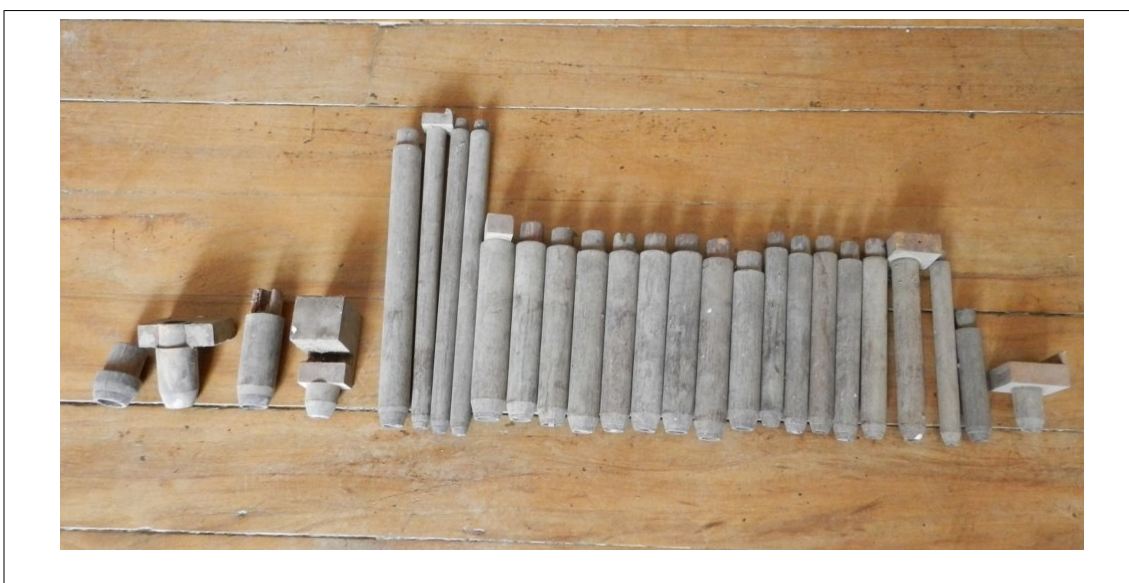
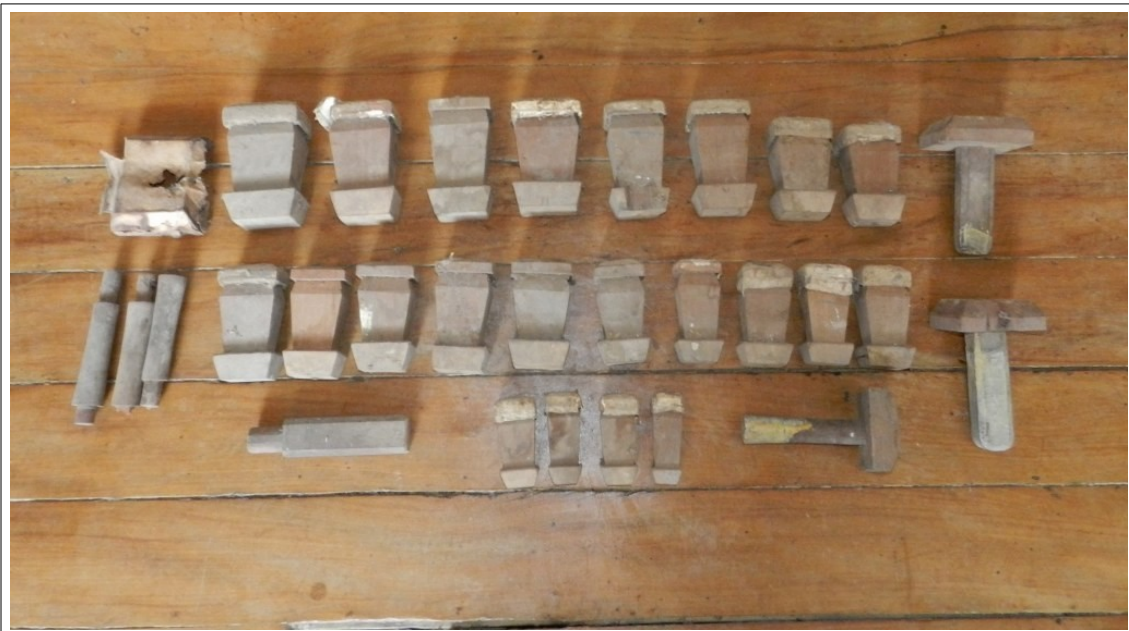
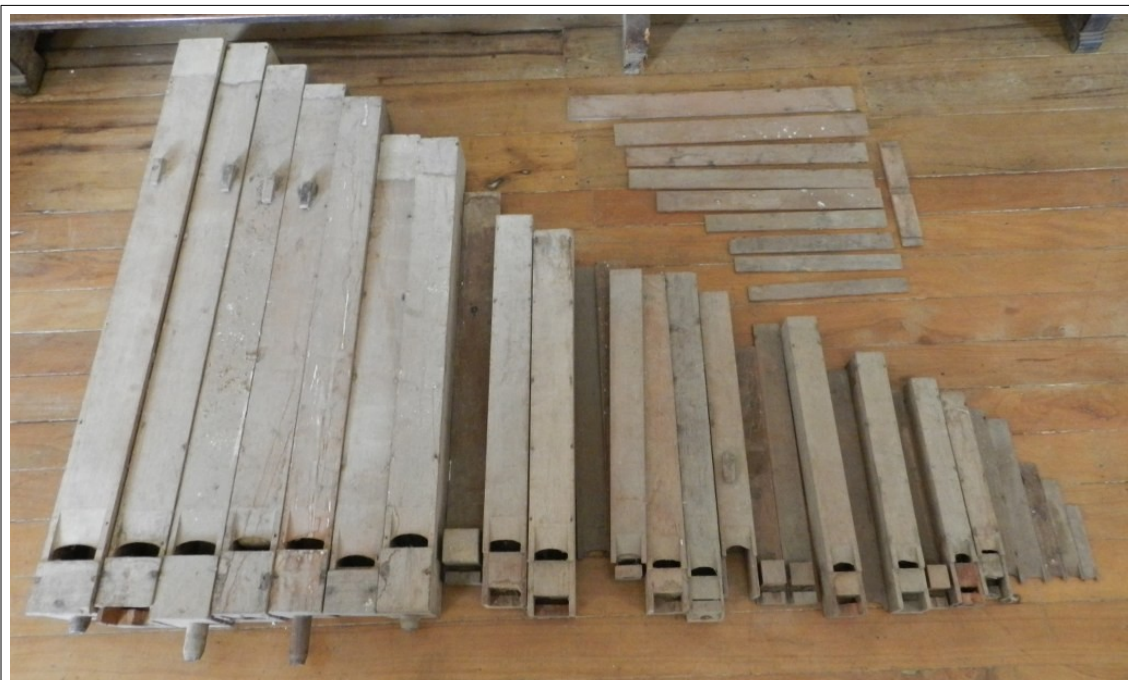
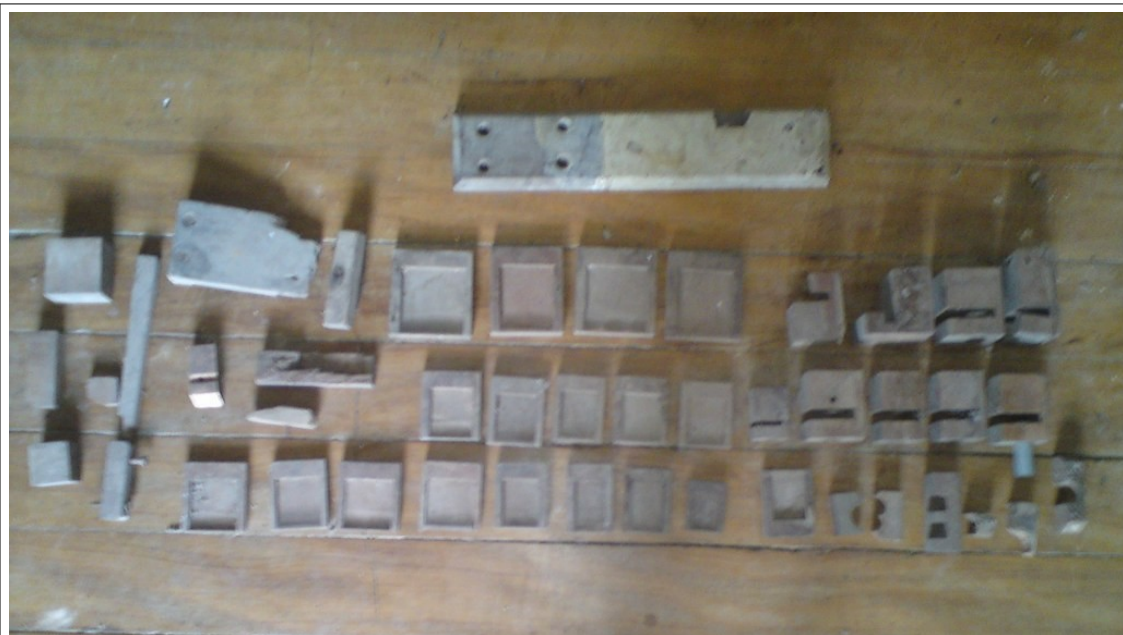
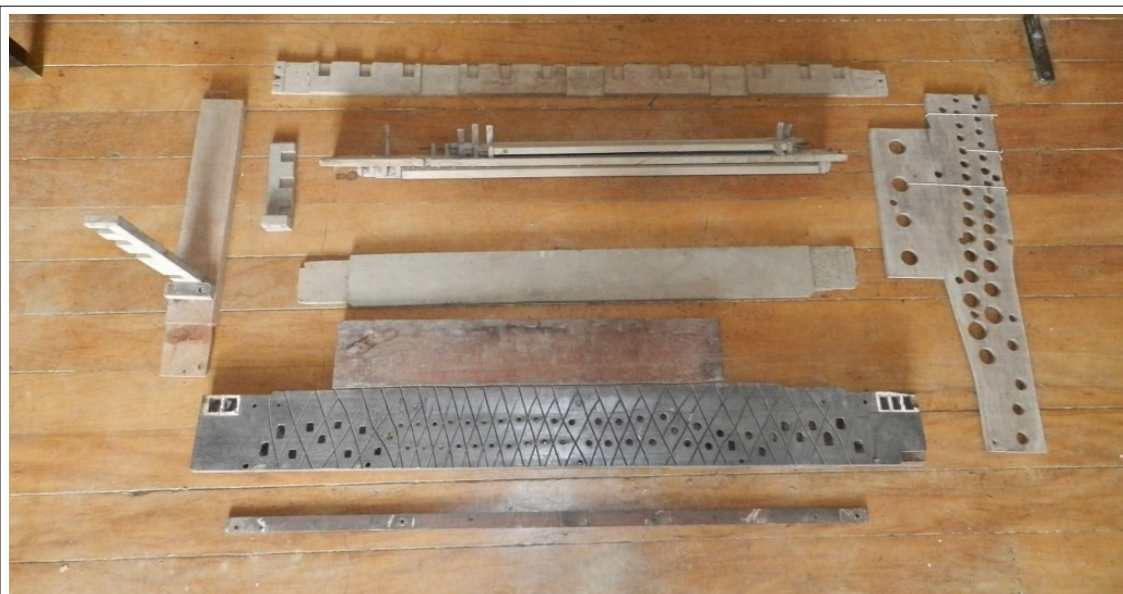
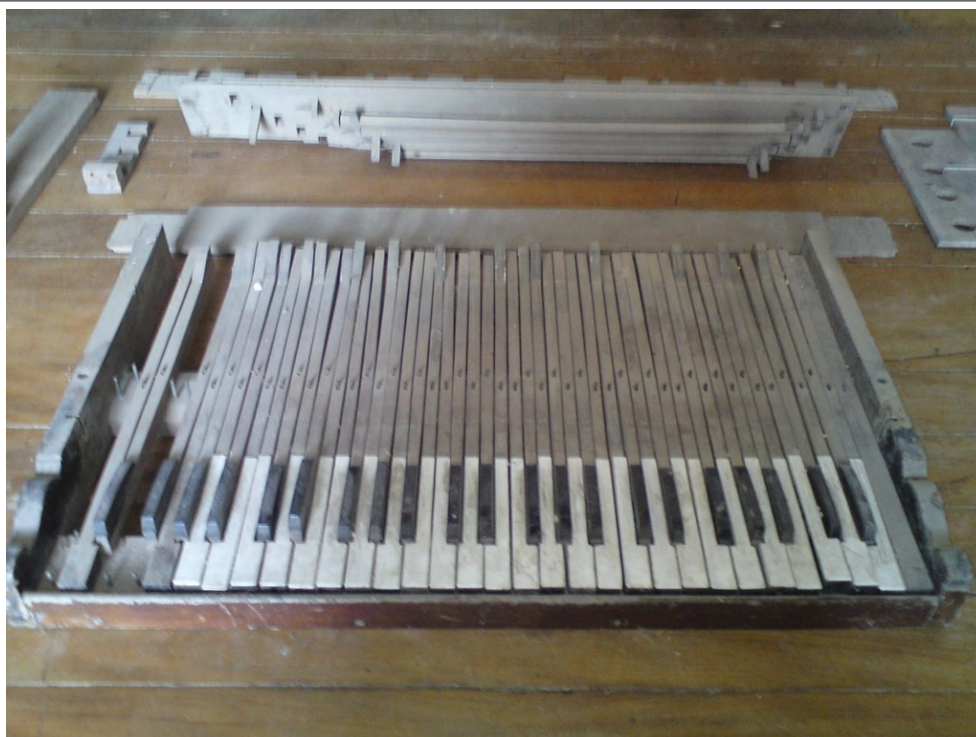
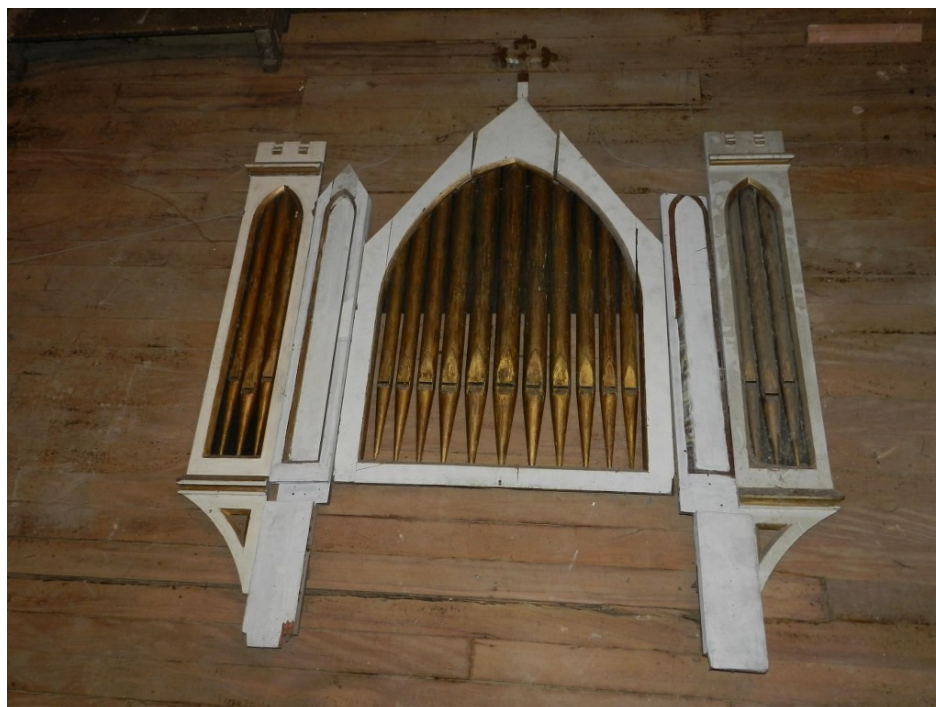
Em análise às figuras 3 a 10 verifica-se que as peças - apesar de não se encontrarem em um estado de conservação satisfatório (higienizadas, montadas) – estão parcialmente íntegras. Não foi possível saber, dos grupos apresentados nos registros, se existem peças faltantes e quantas são. No entanto, conforme foi dito nas propostas, configuram-se como peças de referência para a confecção das que se perderam parcial ou completamente.

- Que sejam atualizados os valores das propostas de restauração e/ou sejam feitos novos orçamentos de propostas. Que os responsáveis pela proteção do instrumento se articulem de forma a viabilizar, o quanto antes, a restauração do bem, executando a proposta escolhida/selecionada. A cada dia a situação do instrumento se agrava;

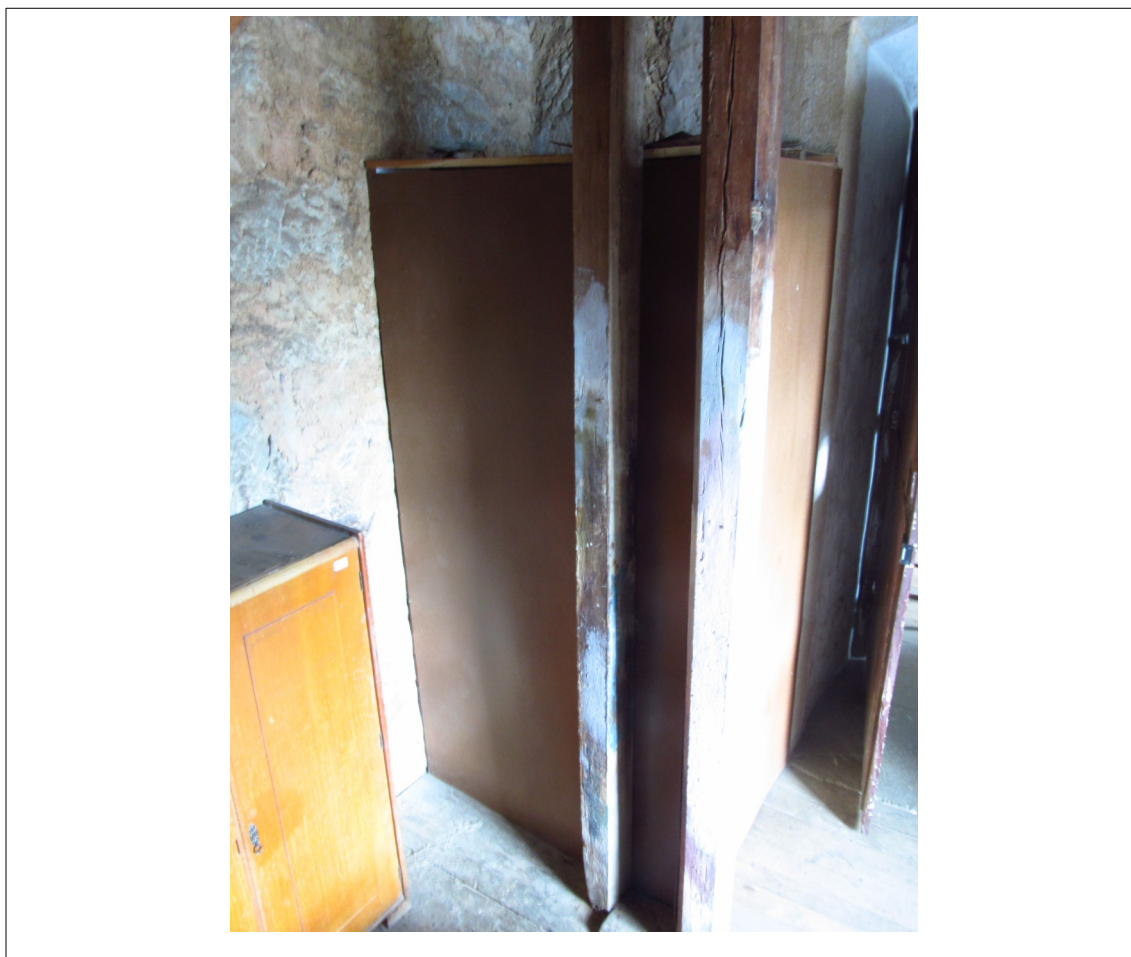
Em julho de 2018, por ocasião da vistoria, foram tiradas fotos da situação atual do órgão. Observou-se, inicialmente, que foi construída uma caixa em volta do instrumento. Para ter acesso ao bem foi necessário que a paróquia providenciasse a desmontagem da caixa.

Figura 11 – Aspecto geral da caixa que resguarda o órgão.

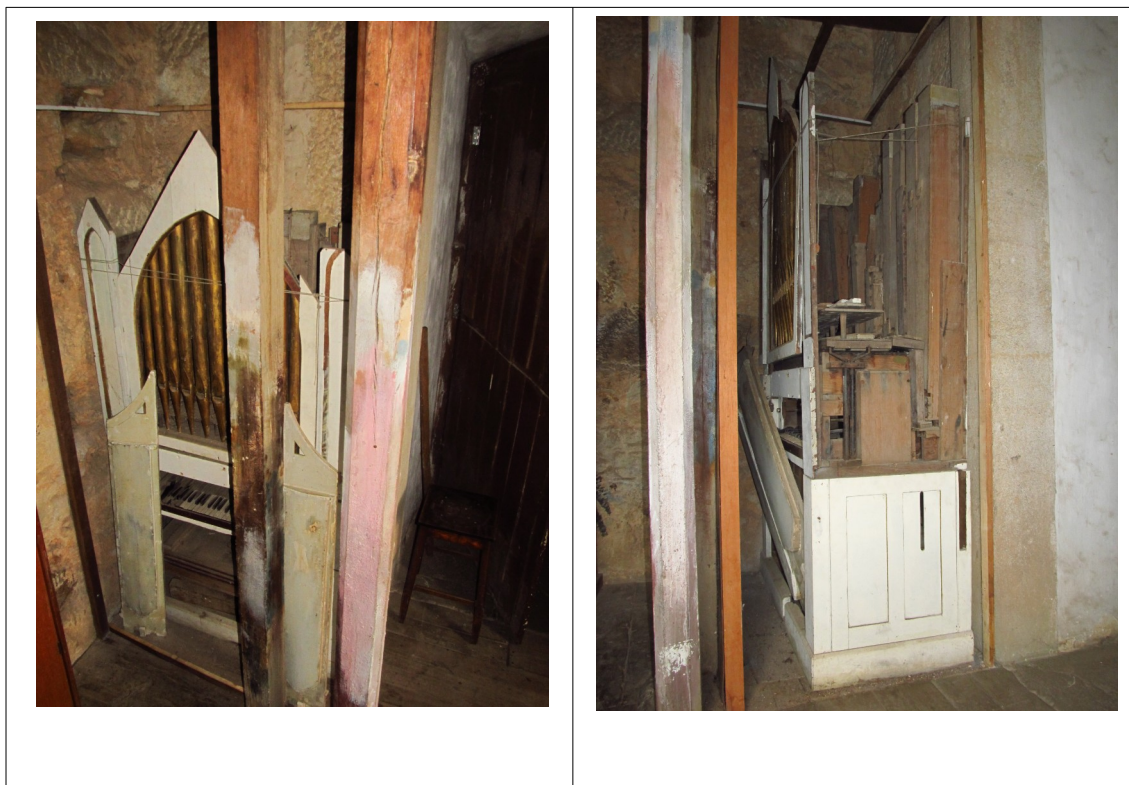
Finalizado o processo de abertura verificou-se que o instrumento encontra-se diretamente sobre o piso, que está parcialmente montado, que está encostado na parede,

que um arame prende a parte de cima do órgão envolvendo-a, para que não caia, que o fechamento do órgão está comprometido (ausência de peça de madeira em uma de suas laterais), que peças soltas foram depositadas na parte interna do instrumento, tanto na parte de cima, quanto na parte de baixo deste, que existem manchas de umidade na madeira do órgão – parte interna e inferior do tampo posterior. Contudo, não foi notada a presença de inseto xilófago.

Figuras 12 e 13 – Registros do órgão – visão frontal (de cima) e lateral.
Fonte: CPPC.

- Que seja feita uma capa de TNT para a estrutura montada do órgão, de forma que não acumule, ainda mais, particulados em sua superfície;
- Que seja feita avaliação das peças que se encontram acondicionadas nas caixas arquivos de papelão. Deve-se verificar se foram, ou não, agrupadas corretamente (deve ser levado em consideração o material, bem como a destinação/função de cada item). Constatada que os agrupamentos atuais estão corretos, devem ser mantidos, senão as peças devem ser reagrupadas ou separadas, caso não integrem grupo algum. Após conferência, estas peças devem ser identificadas e numeradas. Por fim, devem ser migradas para caixas arquivos de plástico, tendo em vista que estas não são ácidas. As caixas devem conter identificação externa, sendo informado qual o grupo de peças condiciona. Não se deve acumular um número grande de peças em uma mesma caixa;

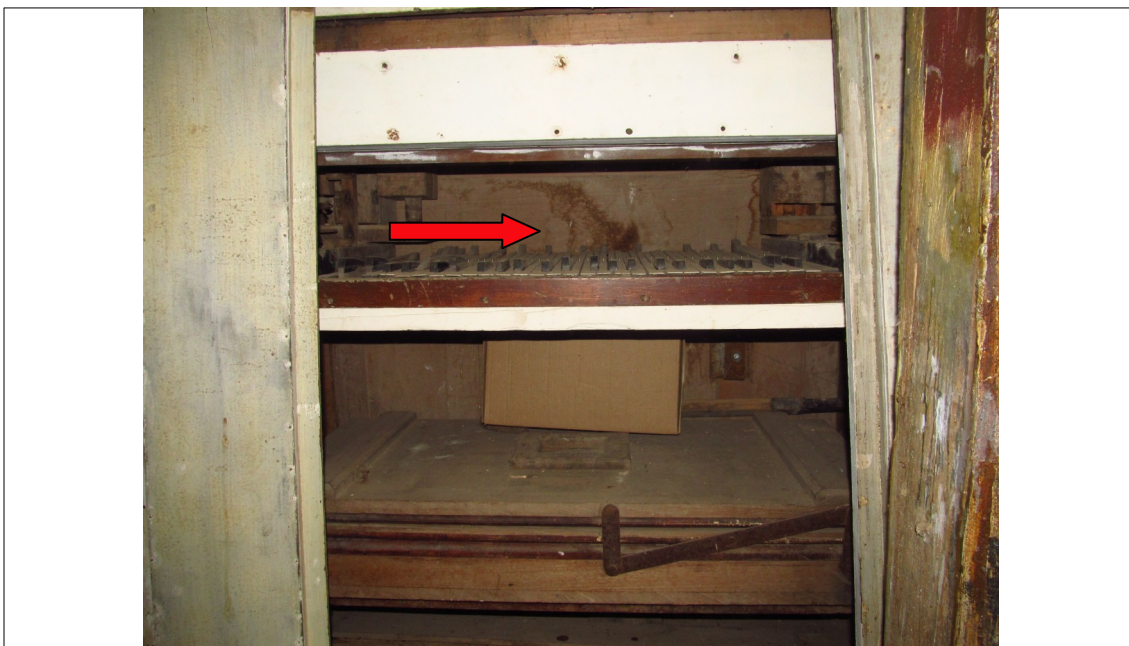
Os registros fotográficos que se seguem demonstram alguns detalhes do bem. Na foto 14 focou-se na parte interna inferior, onde se observa uma mancha de umidade no tampo posterior, bem como a presença de uma caixa arquivo de papelão. No local onde se encontra esta caixa arquivo, ficam guardadas outras – são as evidenciadas na figura 15. Dentro destas caixas foram depositadas pequenas peças soltas. Notou-se que não estão identificadas.

Figura 14 – Parte inferior do órgão. A seta indica mancha de umidade verificada no tampo posterior do órgão. Esta mancha encontra-se na face interna do tampo.
Fonte: CPPC

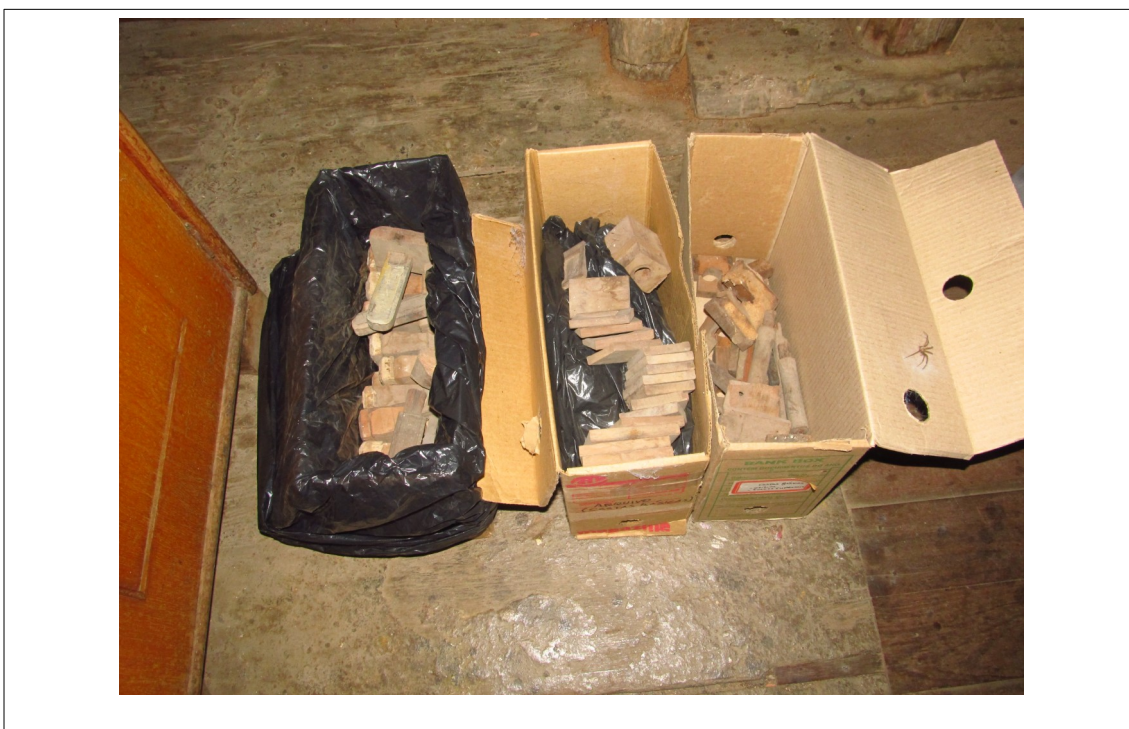
Figura 15 – Caixas arquivos de papelão, dentro das quais foram depositadas algumas das peças soltas do órgão. Fonte: CPPC.

- As caixas não devem ser guardadas no interior do órgão, uma vez que podem se configurar como agentes de sobrecarga ao bem, uma vez que não se sabe, ao certo,

as condições estruturais da madeira (a de se considerar a possibilidade do aumento do número de caixas). Ressalva-se que se o órgão for atacado por insetos xilófagos, estes podem migrar para as peças soltas – caso estejam junto ao bem. Portanto, sugere-se que sejam guardadas em local com acesso restrito, depositadas em armário ou cômoda que se possa trancar à chave. Que apenas uma pessoa tenha acesso à chave. Deve-se ter um rigoroso controle da localização destes itens, bem como de sua integridade e unidade;
