LAUDO TÉCNICO nº 04/2017

1. **Objeto:** Estação Ferroviária de Barbacena
2. **Endereço:** Praça Adriano de Oliveira, s/n – Centro.
3. **Município:** Barbacena
4. **Proteção:** Tombamento - Decreto Municipal nº 3.784/95
5. **Objetivo:** Análise do estado de conservação e indicação de medidas para proteção e conservação de bem cultural.
6. **Contextualização:**

Aos 23/05/2017 foi realizada nova vistoria técnica na Estação Ferroviária de Barbacena pela arquiteta Andréa Lanna Mendes Novais, analista do Ministério Público, com o intuito de verificar o atual estado de conservação de bem cultural.

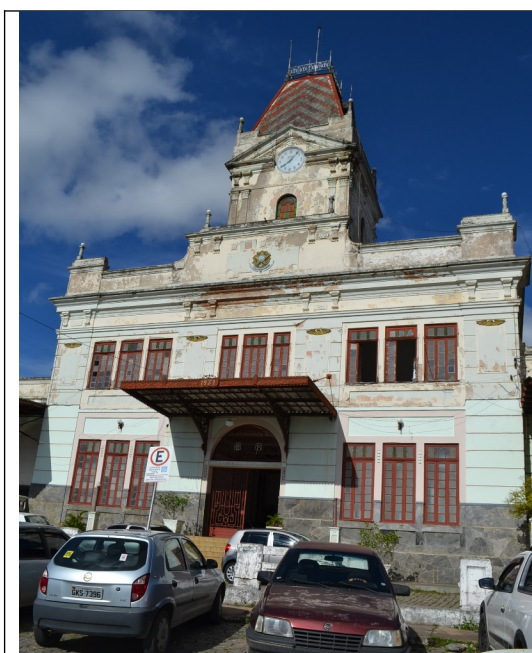
Figura 01 – Volume central e torre.

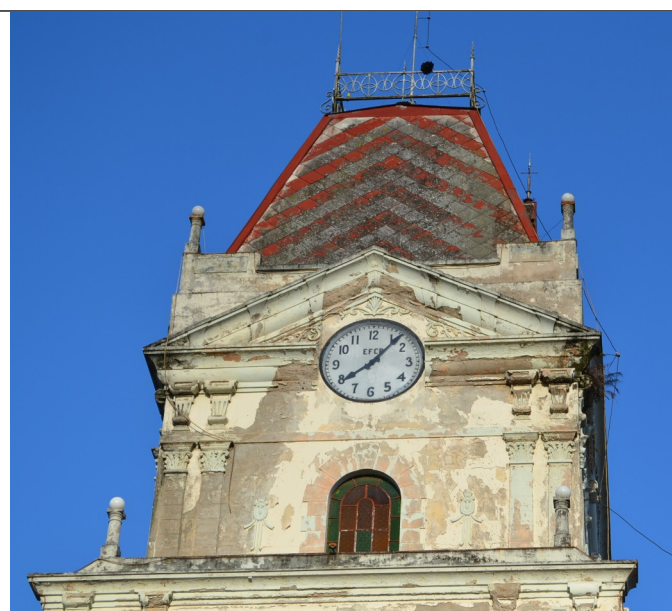
Figura 02 – Cobertura da torre e relógio.

- Realizar, imediatamente, a recuperação da cobertura da torre e do volume central, preservando as características originais (tipo de telha, inclinação, dimensão dos beirais, número de águas, etc),

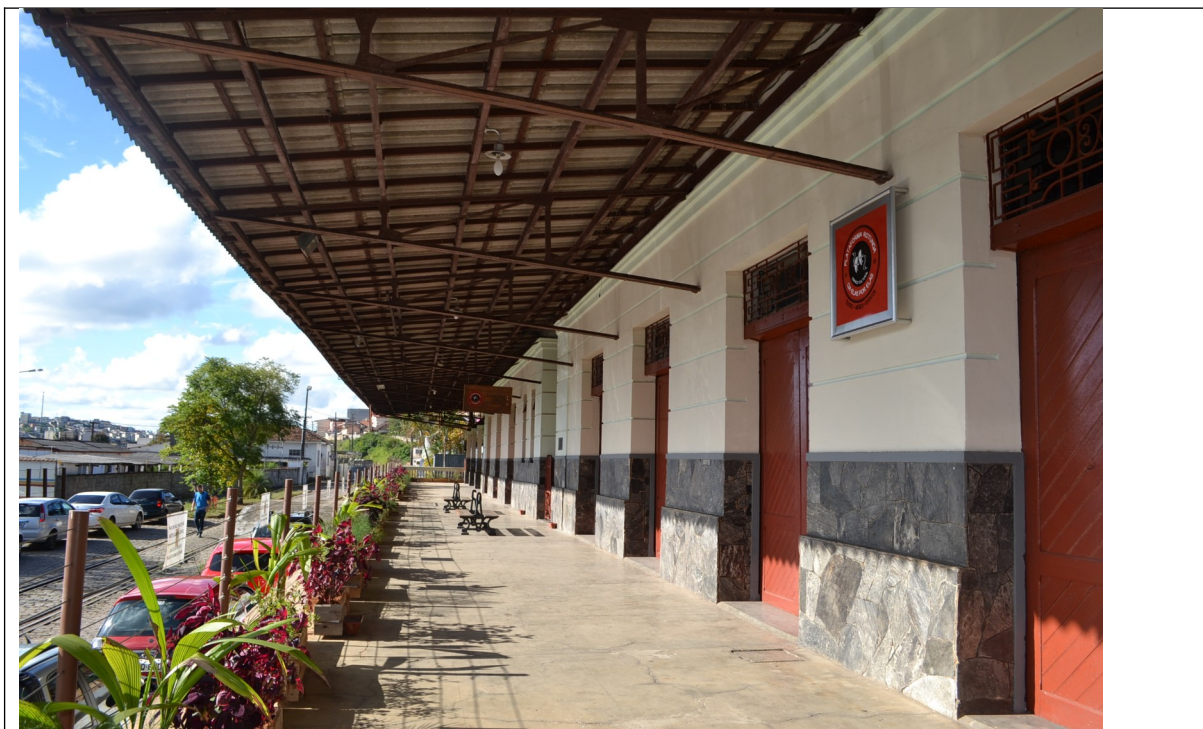
Percorrendo os espaços, constatamos que toda a plataforma da lateral esquerda, anteriormente utilizada como estacionamento de veículos, foi recuperada, recebeu proteção com guarda corpo metálico, vasos de plantas e mobiliário antigo que remete ao uso anterior como estação de trens. Um dos espaços é utilizado como sala de aulas diversas, o outro pela parte administrativa e um dos galpões foi adaptado para funcionamento de um teatro com capacidade para 250 pessoas.

Figura 03 – Plataforma recuperada na lateral esquerda da estação.

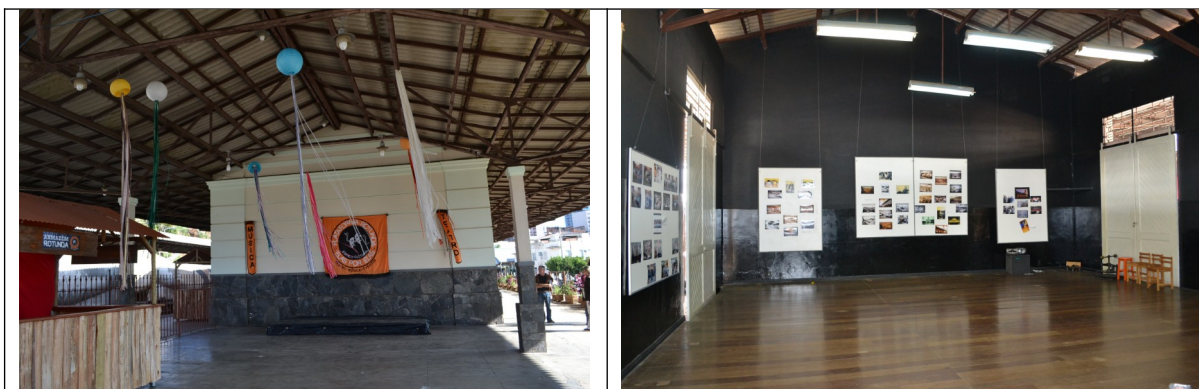
Figuras 04 e 05 – Local onde ocorrem eventos culturais e sala de aula da Cia Elas Por Elas.

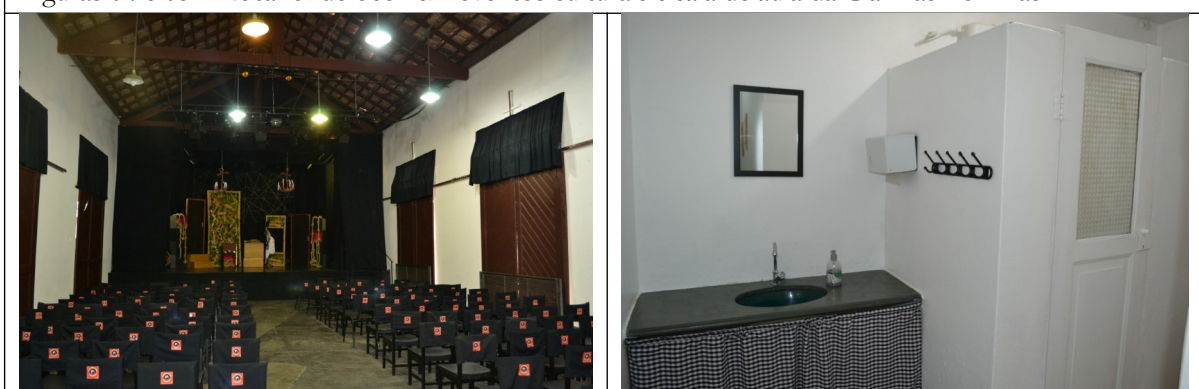
Figuras 06 e 07 – Teatro e banheiro da Cia Elas Por Elas.

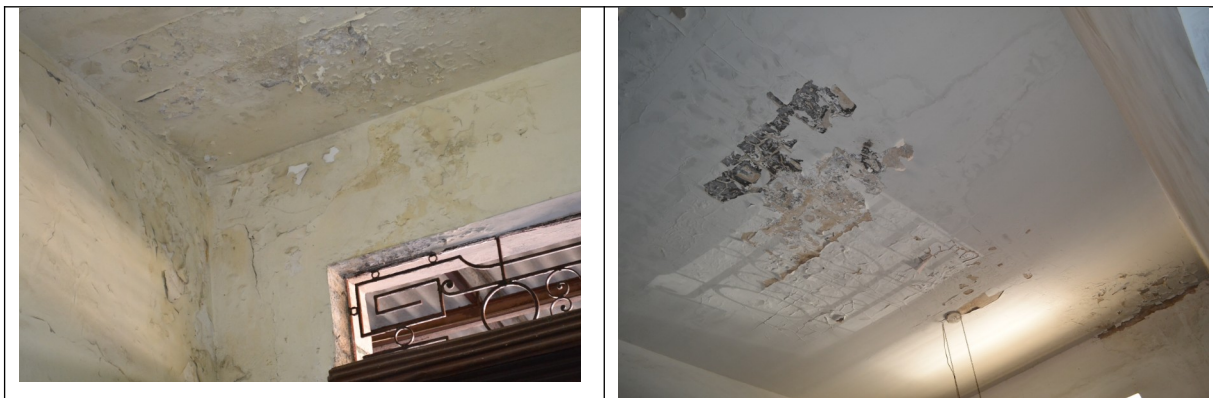
Percorrendo os espaços, constatamos que o estado de conservação da edificação é ruim, demonstrando que há muito tempo não são adotadas as medidas de manutenção e conservação por parte dos seus usuários. Há muitas manchas de umidade nos forros e nas alvenarias, denunciando patologias na cobertura. As instalações elétricas são precárias, com muita fiação exposta, emendas e gambiarras, expondo a edificação a riscos de curto-circuito. As instalações hidráulicas são deficientes. Os revestimentos de piso estão bastante desgastados, com emendas. As esquadrias apresentam diversos danos e trechos oxidados. Os ambientes, o mobiliário e os equipamentos disponíveis para empréstimo estão muito empoeirados, o que nos leva a acreditar que não estão sendo utilizados e não estão cumprindo devidamente as funções para as quais foram destinados. Conversando com as

Figuras 08 e 09 – Infiltrações nas paredes e teto no espaço utilizado pela Associação de Deficientes.

- Recuperação e / ou substituição dos acabamentos de piso que se encontrarem danificados.
- Após a solução dos problemas de umidade, é necessário selar as fissuras, substituir o reboco danificado e realizar nova pintura. Recomenda-se a recuperação das pinturas decorativas ainda preservadas.

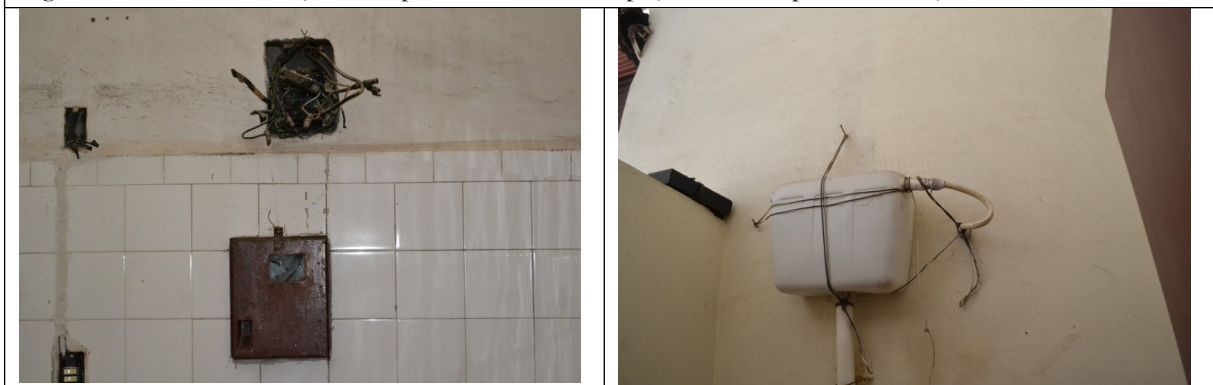
Figuras 10 e 11 – Instalações elétricas e hidráulicas precárias no espaço utilizado pela Associação de Deficientes.

- Revisão das esquadrias e ferragens, incluindo todas as portas metálicas e de madeira, que devem ser restauradas.
- Elaborar projeto elétrico que preveja o aumento da carga para todo o prédio e possibilite a utilização da infraestrutura já instalada no teatro.

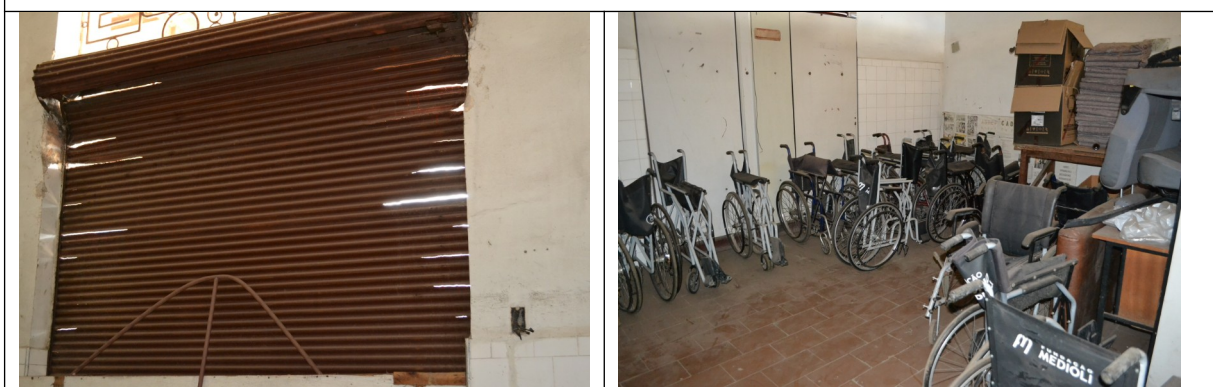
Figura 12 – Portas metálicas enferrujadas.

Figura 13 – Equipamentos e chão bastante empoeirado no espaço utilizado pela Associação de Deficientes.

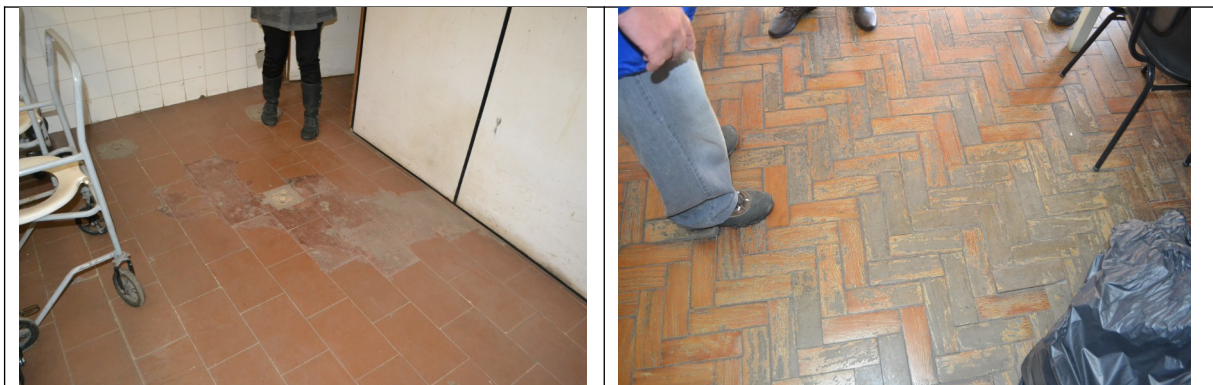
Figuras 14 e 15 – Lacunas e desgastes do piso no espaço utilizado pela Associação de Deficientes.

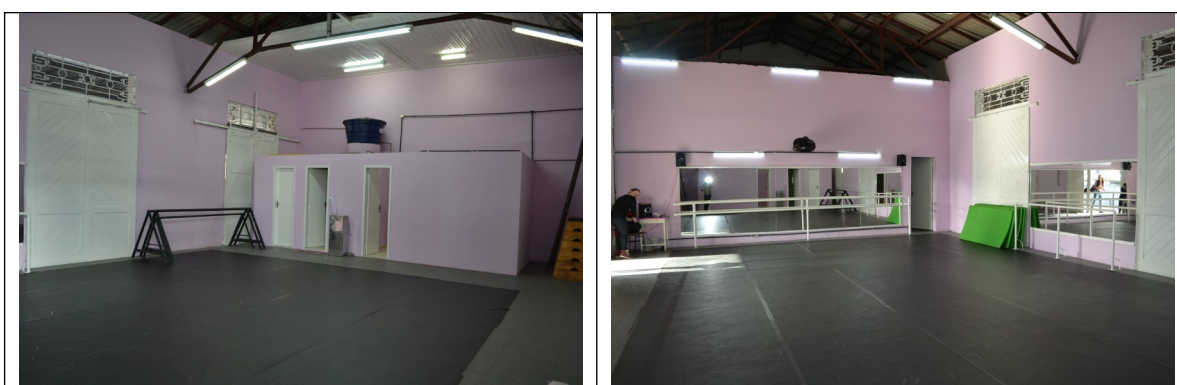
O local encontra-se em bom estado de conservação e tem recebido ações permanentes de manutenção e conservação por parte da escola de dança, sendo que a última intervenção foi recente, neste ano de 2017, com substituição de toda a fiação elétrica⁴, reforma dos banheiros e pintura. Foi realizada revisão da cobertura, mas ainda há pontos de infiltração.

Figuras 16 e 17 – Salas de aula no espaço utilizado pela Plataforma da Dança – CEFEC.

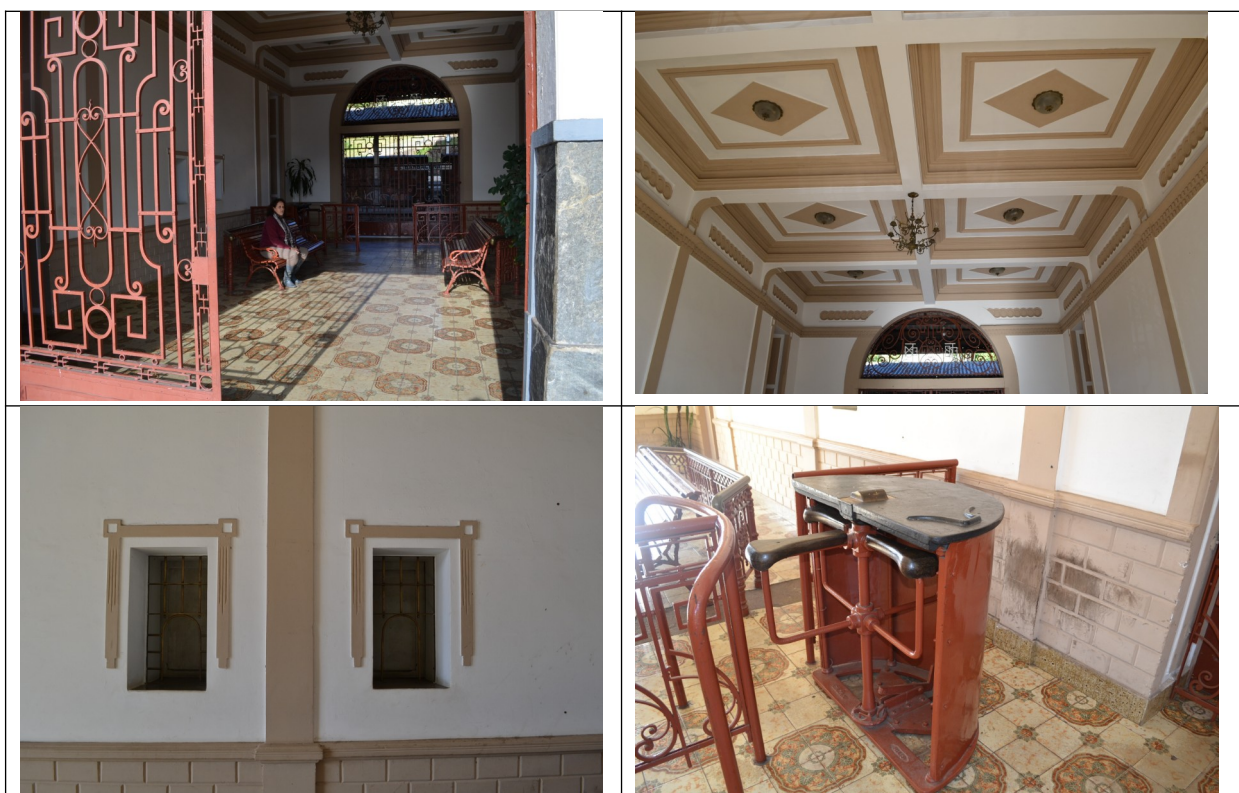
Figuras 18 a 21 – Elementos originais ainda preservados no saguão principal da estação: Portões, forros, gradis, luminárias, bilheterias, roleta.

- Manutenção de todos os elementos originais ainda preservados e de todo o maquinário existente, que deverá ser recuperado, exposto e identificado.
- Manter a vigilância 24 horas do prédio para prevenir ações de vandalismo.
- Instalar iluminação cênica no prédio que, além de valorizar a arquitetura, promove maior segurança para o local.
- Revisar o Dossiê de Tombamento do Conjunto Arquitetônico da Estação Ferroviária de Barbacena, seguindo a metodologia proposta pelo Iepha, para que o município receba pontuação do ICMS Cultural. Os recursos recebidos poderão ser utilizados na manutenção dos bens culturais.

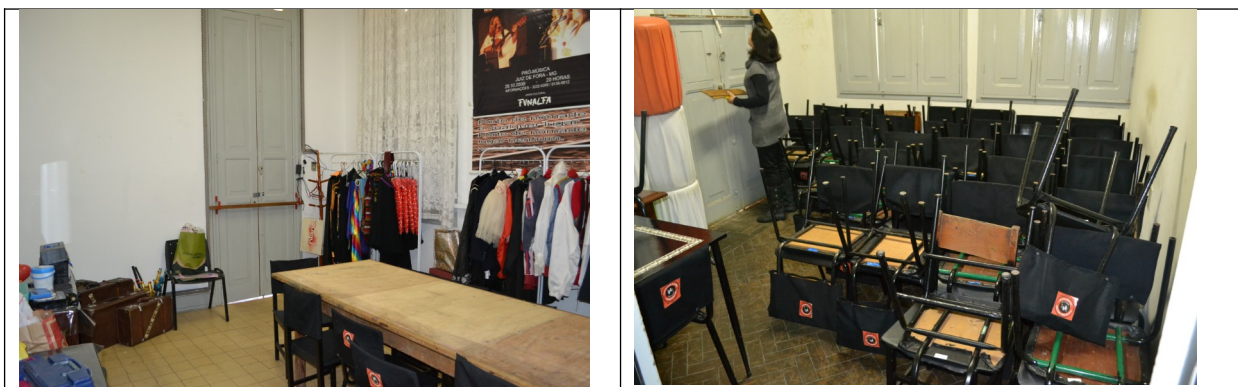
Os espaços apresentam-se limpos e com estado de conservação regular, tendo em vista que ocorreram algumas intervenções, realizadas pela companhia, para possibilitar a utilização com conforto e segurança. A principal patologia existente é a infiltração de água, possivelmente oriunda da cobertura.

Figuras 22 e 23 – Espaço utilizado pela Cia Elas por Elas no pavimento térreo do volume central.

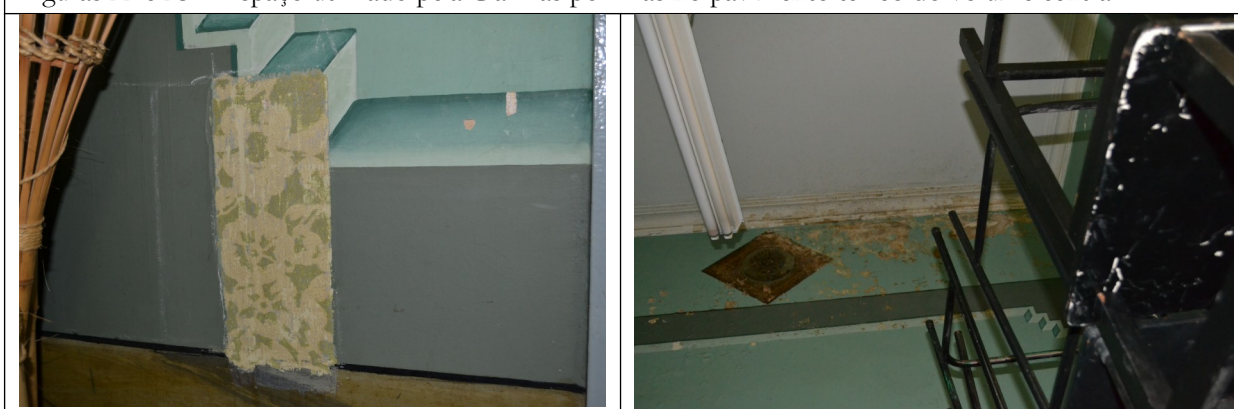
Figuras 24 e 25 – Pinturas decorativas em cômodos utilizados pela Cia Elas por Elas no pavimento térreo do volume central.

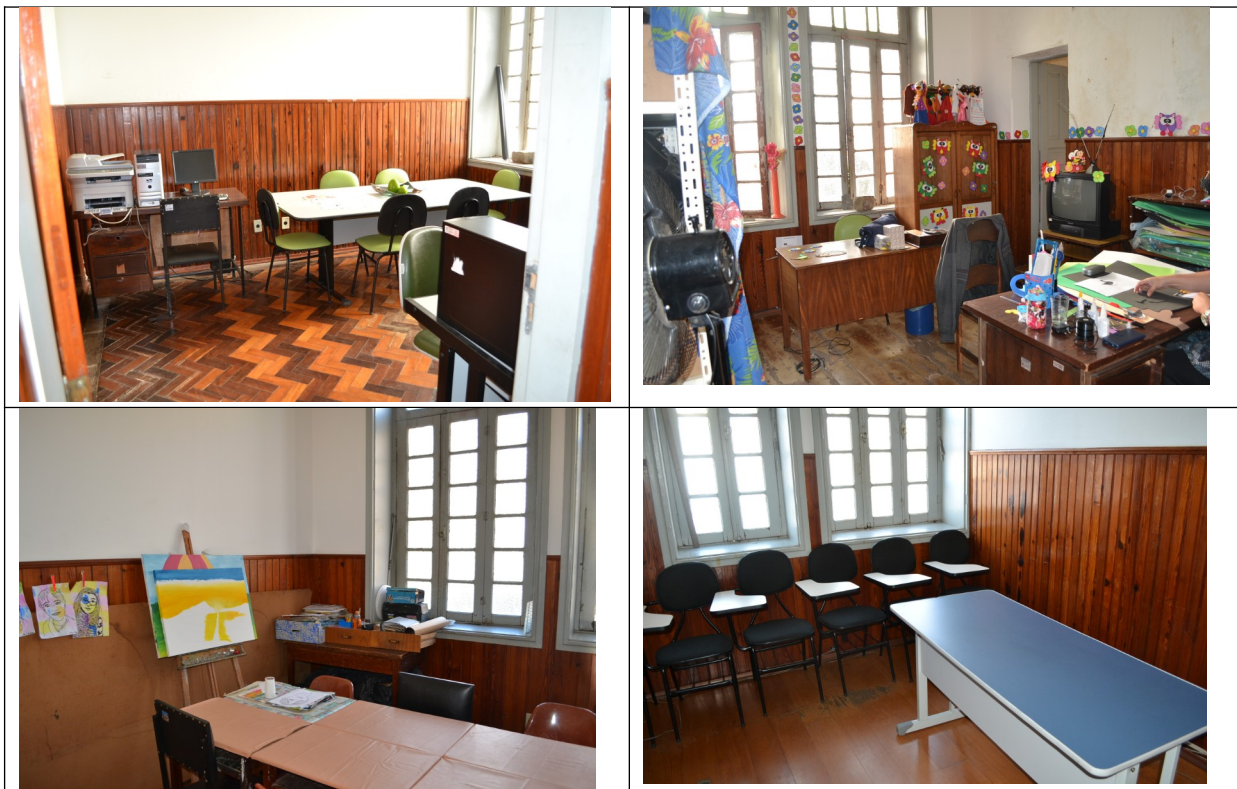
O pavimento superior possui diversas salas e é utilizado pelo Departamento Municipal de Água e Esgoto (Sala Verde), AMBAR - Associação dos Amigos dos Museus, ARPA – Associação Regional de Proteção Ambiental, Escola de Pintura. Constatou-se que algumas salas são subutilizadas, como, por exemplo, as salas estruturadas com mobiliário para receber a escola de educação patrimonial e que não recebem alunos há tempos. O estado de conservação é ruim. Foram verificados danos nas alvenarias e forros decorrentes da infiltração de água, que é intensa, os pisos estão desgastados, as esquadrias estão bastante danificadas e as instalações elétricas são antigas.

Figuras 26 a 29 – Salas utilizadas por diversas instituições no segundo pavimento do volume central.

- Dar destinação compatível aos espaços subutilizados existentes no segundo pavimento da torre central e nas áreas utilizada pela Associação dos Deficientes. Da mesma forma, deverá ser previsto uso ao hall de acesso da estação, preservando seus elementos originais. Neste sentido, é fundamental que se analise a forma em que se deu a cessão dos espaços pela Prefeitura local às entidades.

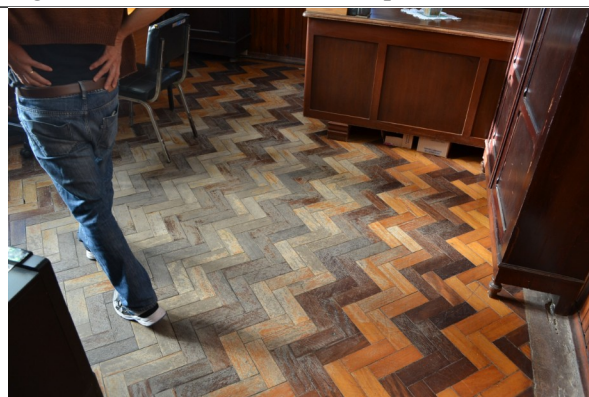
Figura 30 – Piso desgastado.

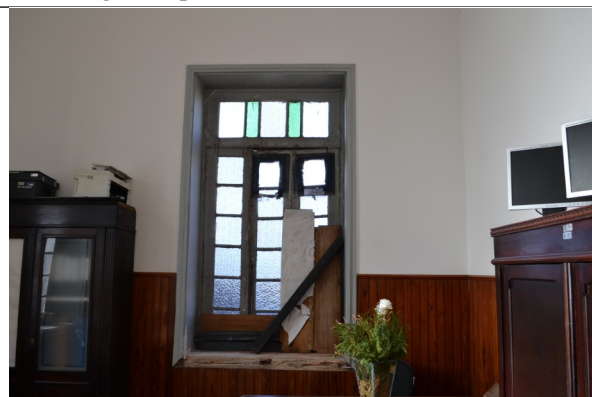
Figura 31 – Esquadrias muito danificadas.

- Realizar revisão geral das demais coberturas (telhas, estrutura e elementos de drenagem), com substituição dos materiais deteriorados e manutenção dos elementos em bom estado de conservação. Devem ser preservadas as características originais (tipo de telha, inclinação, dimensão dos beirais, número de águas, etc). Recomenda-se a amarração das telhas para evitar o deslocamento, considerando que ainda passam trens pelo local, causando vibrações.
- Limpeza dos entreforros com remoção dos materiais que se encontram armazenados.
- Revisão das instalações elétricas e hidráulicas do trecho ocupado pela Associação dos Deficientes, localizado em trecho no primeiro pavimento, na lateral direita; e do segundo pavimento do volume central.
- Recuperação das esquadrias, especialmente aquelas localizadas no segundo pavimento do volume central.

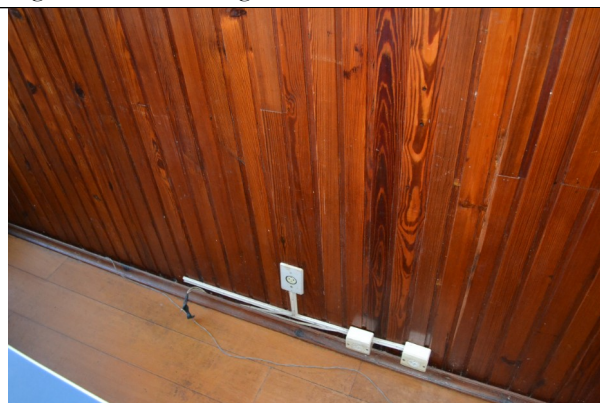
Figura 32 – Instalações elétricas precárias.

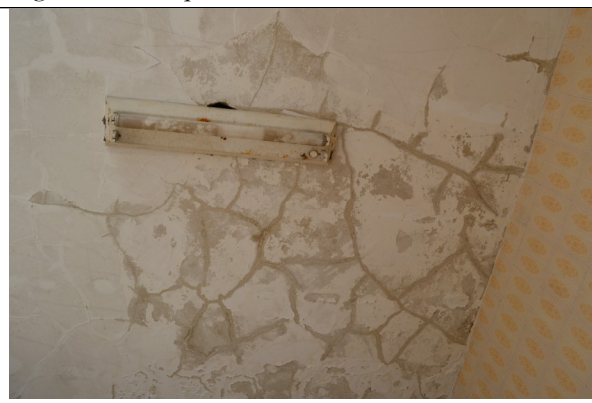
Figura 33 – Infiltrações.

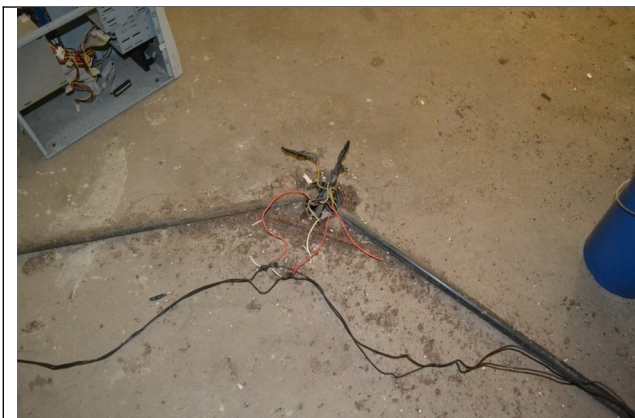
Os demais pavimentos são utilizados apenas como acesso à torre e aos entreforros das coberturas. Constatou-se que os locais são acessados facilmente por pombos, que sujam muito o local. Há grande quantidade de material estocado no entreforro e a fiação corre fora de eletrodutos, expondo a edificação a riscos de incêndios. A partir das janelas existentes foi possível verificar que a cobertura de toda a estação precisa ser revista. Há telhas antigas⁵, quebradas ou deslocadas e de várias marcas. Há muitas manchas de infiltração nas alvenarias.

Figura 34 – Instalações elétricas precárias.

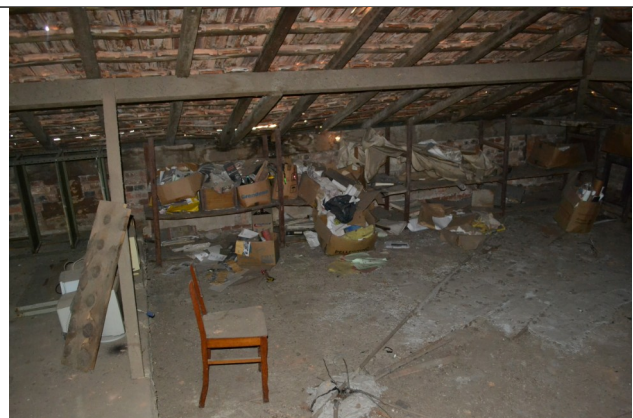
Figura 35 – Material armazenado no entreferro.

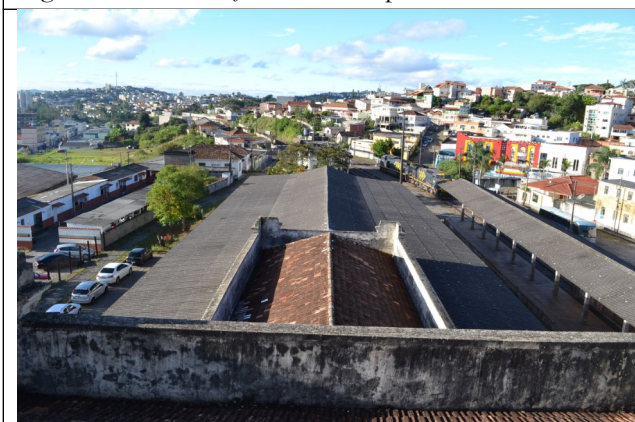
Figura 36 – Vista geral da cobertura.

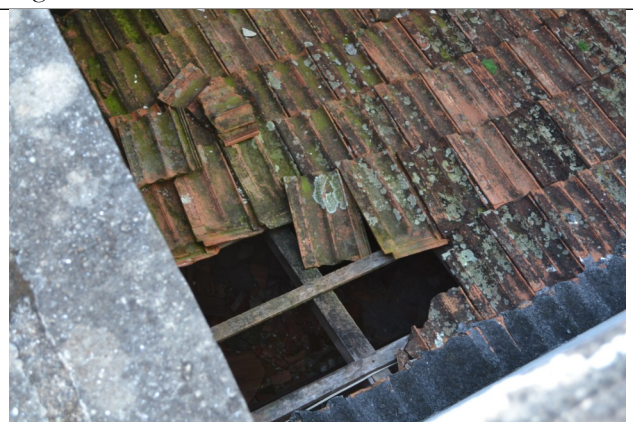
Figura 37 – Danos na cobertura.

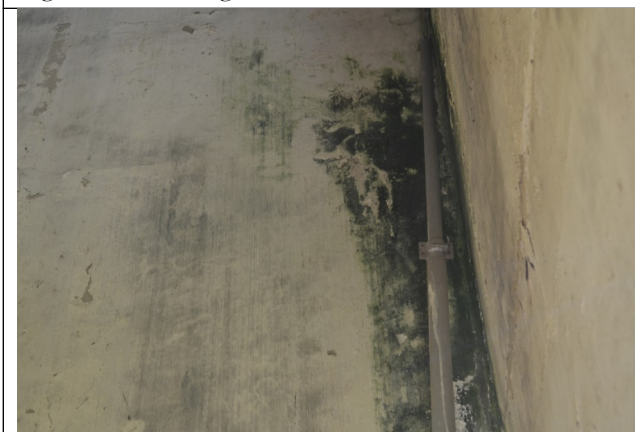
Figura 38 – Manchas de umidade.

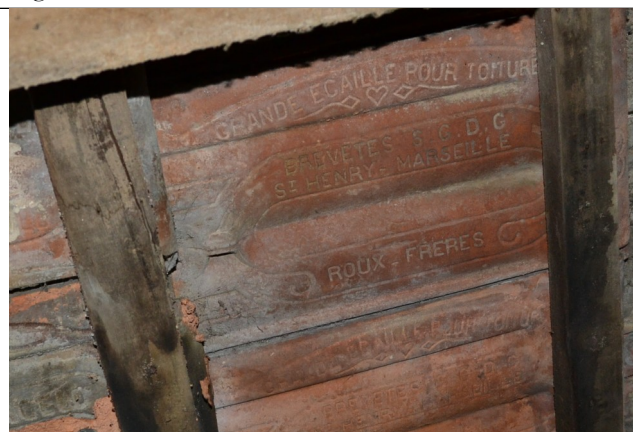
Figura 39 – Telhas francesas originais.
