**Promotoria Estadual de Defesa do Patrimônio Cultural e Turístico**

**LAUDO TÉCNICO nº 59 /2010**  
**ASSISTENTE TÉCNICO PELO MINISTÉRIO PÚBLICO - MG**

Em atendimento ao requerimento da 3ª Promotoria de Justiça da Comarca de Barbacena, foi realizada vistoria na Sede da Fazenda do Registro Velho com objetivo analisar o estado de conservação e medidas necessárias para a conservação. Também foram respondidos os quesitos formulados para instruir a Ação Civil Pública em que figura como autor o MPMG e como réus o Município de Barbacena e a MRS Logística.

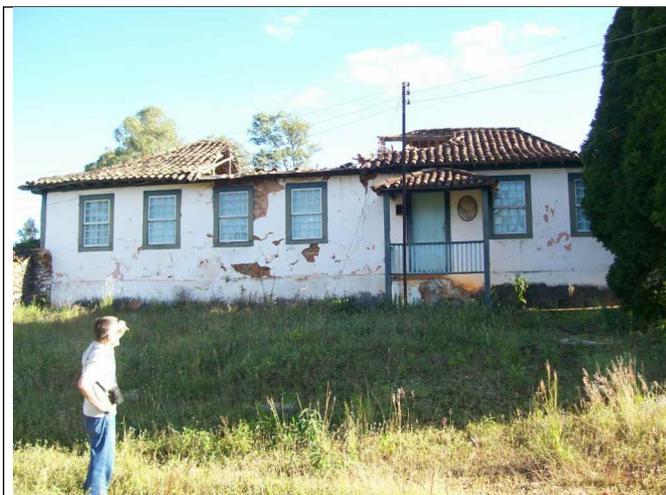
O imóvel encontra-se abandonado e em péssimo estado de conservação, já em processo de arruinamento, e necessita de obras de restauração<sup>3</sup>, visando ações criteriosas e tecnicamente adequadas à conservação<sup>4</sup> e manutenção<sup>5</sup>. Ressalta-se que desde a elaboração do dossiê de tombamento pelo município em 2003 o estado de conservação da fazenda já se encontrava precário.

Parte do telhado desabou, desestabilizando algumas alvenarias que também ruíram. A ausência da cobertura favorece a infiltração de águas pluviais, o que acelera o seu processo de degradação. Com o telhado danificado, a edificação fica completamente exposta ao tempo (sol, chuva e vento) e ainda facilita ações de vandalismo.

As alvenarias encontram-se com sujidades, trincas, fissuras, descolamento de reboco e de pintura. Estão expostas à umidade, o que colabora com a aceleração da degradação do imóvel,

As esquadrias encontram-se danificadas, desgastadas, com elementos faltantes, trechos apodrecidos devido à umidade, descolamento da pintura, vidros quebrados e ferragens enferrujadas.

Figura 09 – Fachada principal.

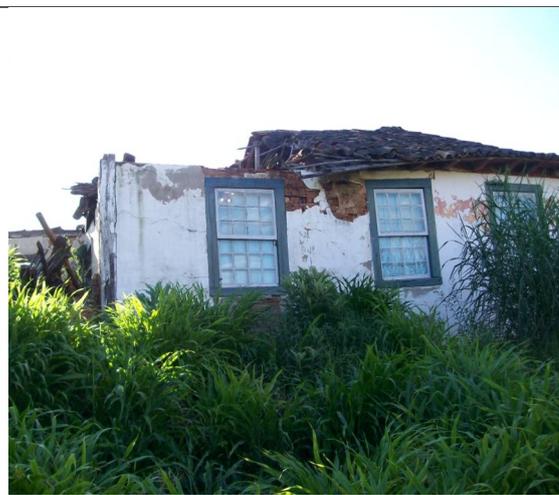
Figura 10 – Fachada lateral

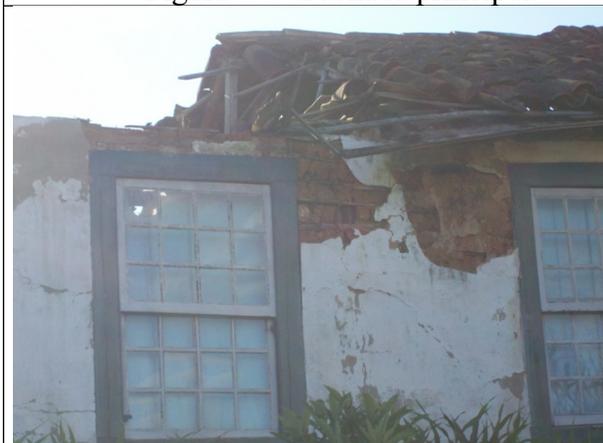
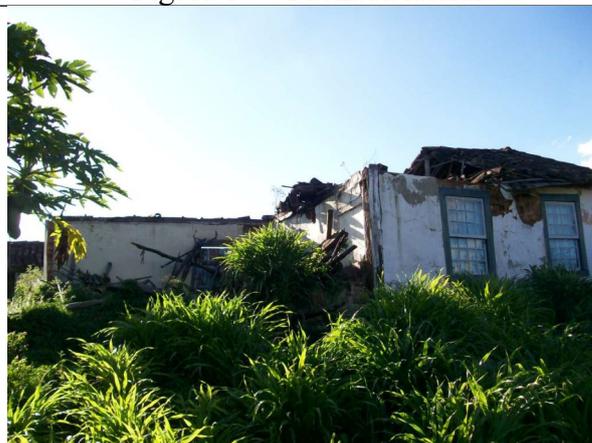
Figura 11 e 12 – Edificação em processo de arruinamento.

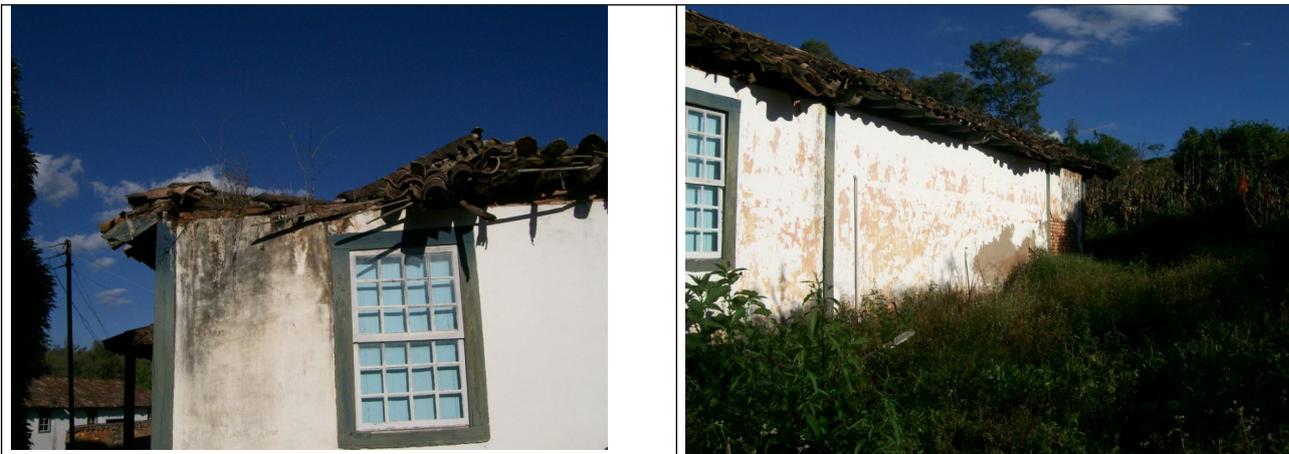
Figura 13 e 14 – Edificação em processo de arruinamento.

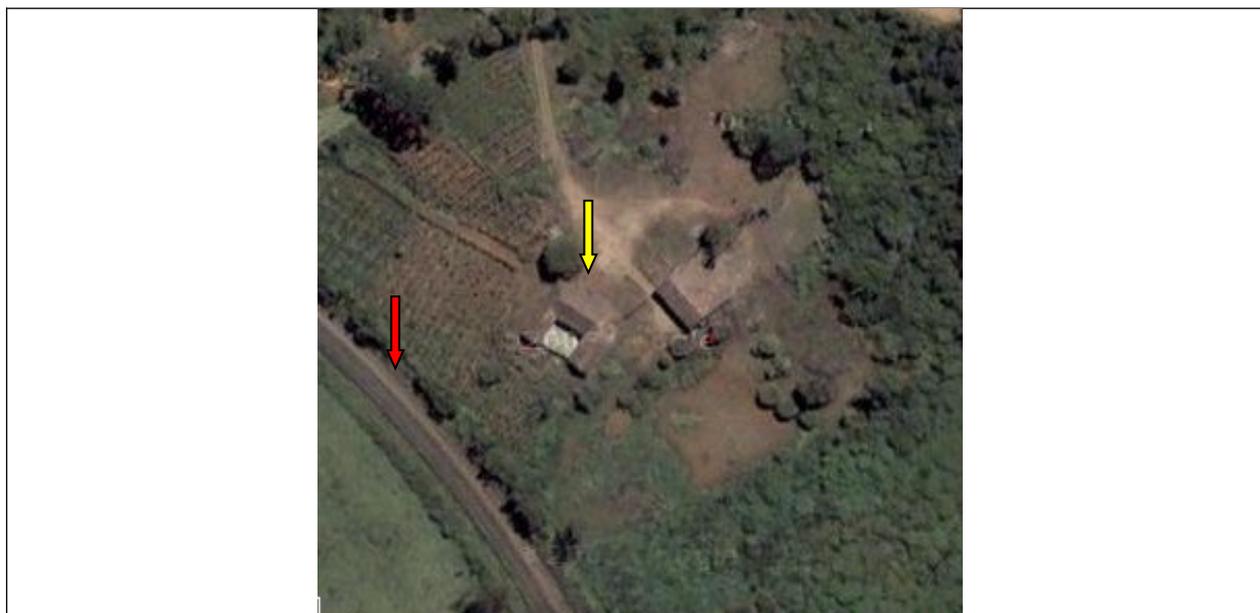
A ferrovia dista do bem tombado aproximadamente 35 metros medidos a partir do encontro entre a fachada lateral direita e dos fundos.

Figura 15 – Vista aérea da Fazenda do Registro (seta amarela) linha férrea (seta vermelha). Fonte: Google Maps acesso em 11/11/2010.
