**NOTA TÉCNICA N ° 109/ 2015**

**I. Objeto:** Capela Nossa Senhora da Conceição.

**II. Município:** Distrito de Gesteira, cidade de Barra Longa .

**IV. Objetivo:** Análise dos danos causados pelo rompimento da barragem de rejeitos de mineração ao acervo cultural.

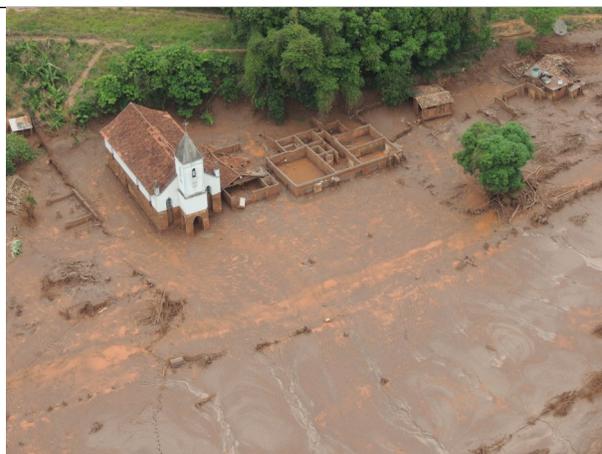
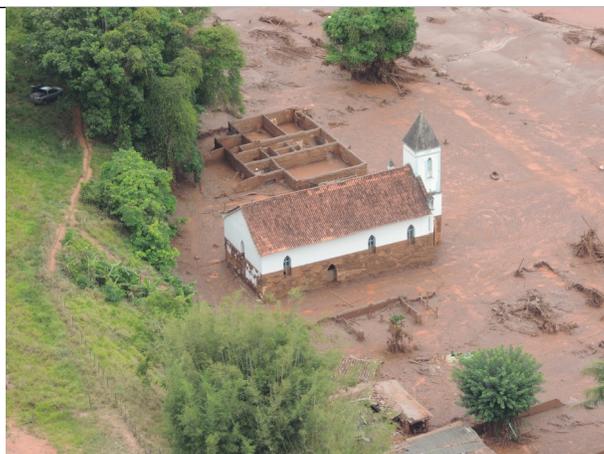
No imóvel a lama de rejeitos chegou a uma altura aproximada de 3 metros. O nível da lama já abaixou, entretanto esta ainda se faz presente no entorno e no interior da edificação.

Figuras 03 e 04 – Imagens aéreas da edificação, após a ocorrência do rompimento da barragem de rejeitos de mineração.

- Exercer a vigilância e estruturar barreira física (tapume) no perímetro do imóvel com o objetivo de prevenir a ocorrência de furtos e ações de vandalismo.
- Contratação de equipe técnica habilitada a realizar escavações no rejeito ainda existente no local, com o objetivo de localizar outros bens integrantes do acervo do templo religioso.
- Contratação de equipe técnica habilitada para realizar diagnóstico estrutural da edificação.
- Contratação de equipe técnica habilitada para restauração / reconstrução da edificação.
- Contratação de equipe técnica habilitada para atualização do inventário da edificação e dos bens móveis e integrados.
- Restauração integral do acervo móvel e bens integrados.

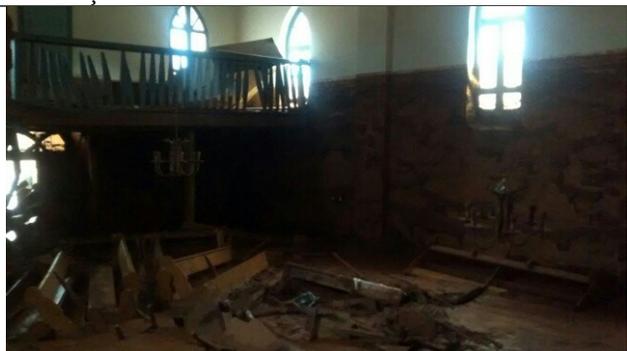
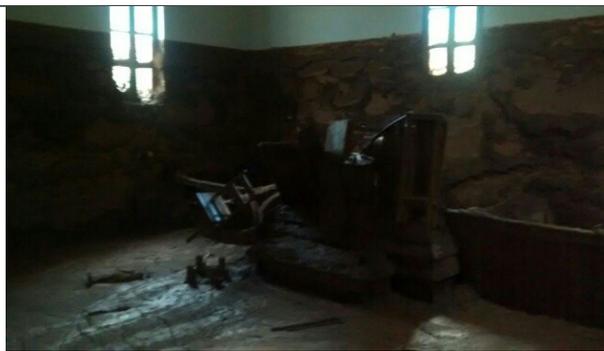
Percebemos que as esquadrias permanecem no imóvel, mas apresentam danos.

Figuras 05 e 06 - Imagens internas do local após a ocorrência do rompimento da barragem de rejeitos de mineração.
