NOTA TECNICA Nº 57/2016

1 - OBJETO: Cidade de Barra Longa

2 - MUNICÍPIO: Barra Longa

3 - OBJETIVO: Análise do valor cultural e danos ocorridos após o rompimento da barragem da Samarco em Mariana.

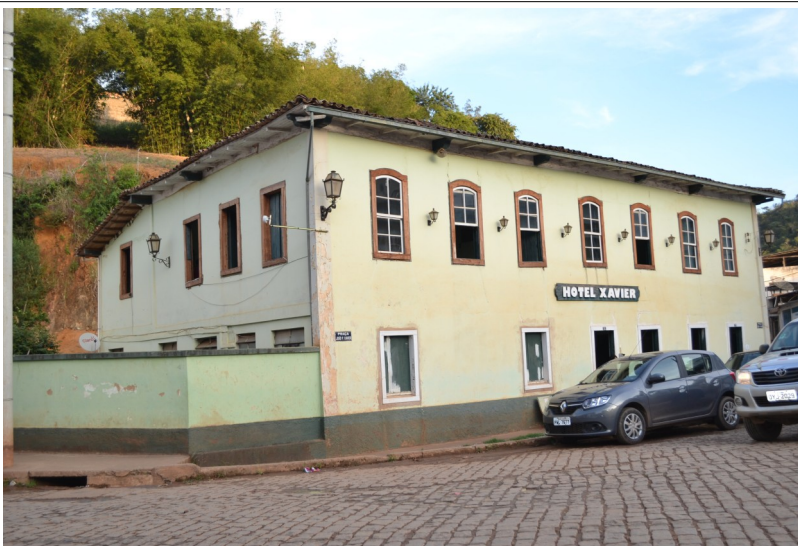
6.1.1 - Hotel Xavier (imóvel Francisca Ferreira Mol)

O sobrado de características coloniais foi atingido pela lama de rejeitos de mineração no seu pavimento térreo, causando danos ao imóvel.

Figura 9 – Hotel Xavier em maio de 2016.

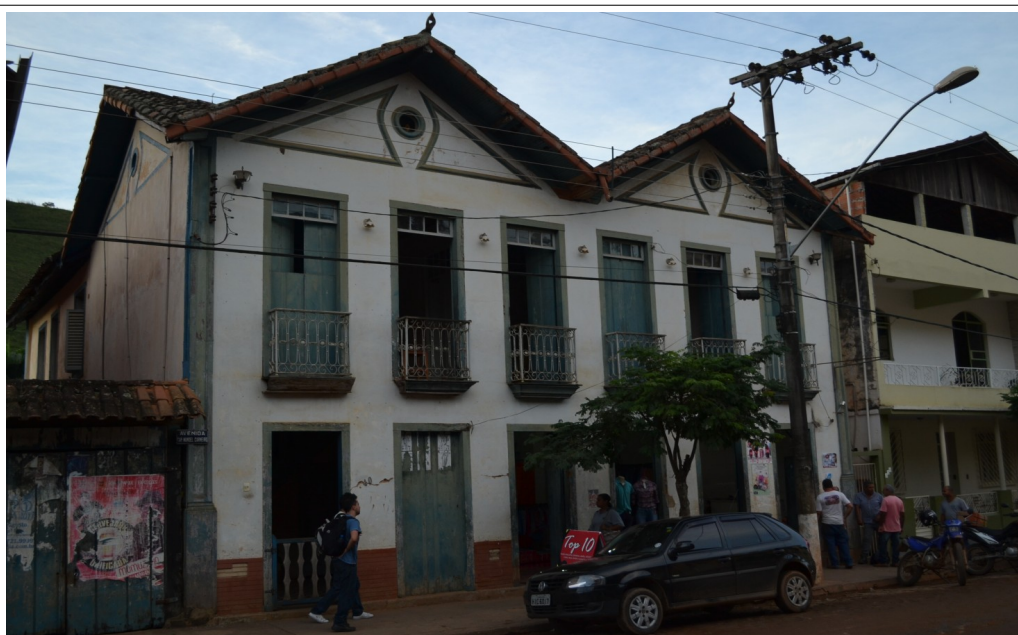
6.1.2 – Imóvel da av. Capitão Manoel Carneiro nº 140/130 (Residência Antônio Mariano Trindade).

Foi tombado pelo município e seu Dossiê de Tombamento foi encaminhado ao Iepha nos anos de 2002 e 2004, quando foi aprovado. A lama de rejeitos de mineração atingiu o quintal chegando próxima à edificação.

Figura 10 – Imóvel da rua Capitão Manuel Carneiro nº 130 / 140 em maio de 2016.

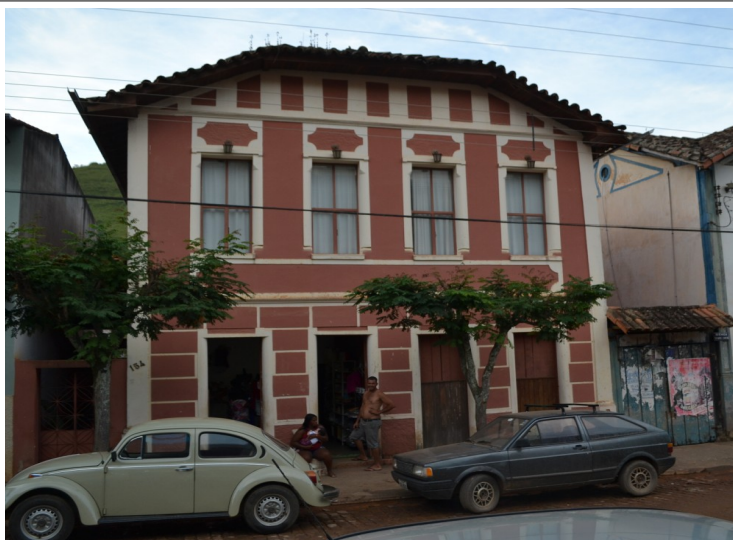
6.1.3 – **Imóvel da av. Capitão Manoel Carneiro nº154** (Residência Sra Eponina Rosa Freitas, Sr. Antônio Modesto de Freitas Filho e irmãos).

Foi tombado pelo município e seu Dossiê de Tombamento foi encaminhado ao Iepha em 2004, quando foi aprovado. A lama de rejeitos de mineração atingiu o quintal chegando próxima à edificação.

Figura 11 – Imóvel da rua Capitão Manuel Carneiro nº 154 em maio de 2016.

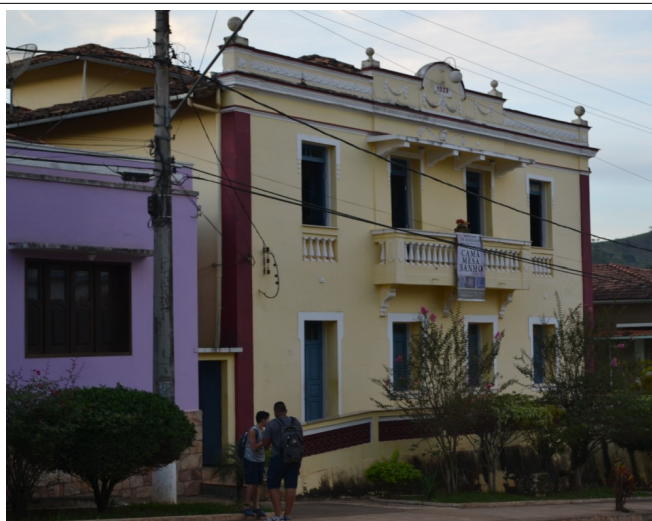
6.1.4 - **Residência rua Matias Barbosa nº 23** (Sr. José Lanna)

Foi tombado pelo município e seu Dossiê de Tombamento foi encaminhado ao Iepha em 2004, quando foi aprovado. A lama de rejeitos de mineração atingiu os fundos do imóvel, chegando próxima à edificação.

Figura 12 - Residência rua Matias Barbosa nº 23

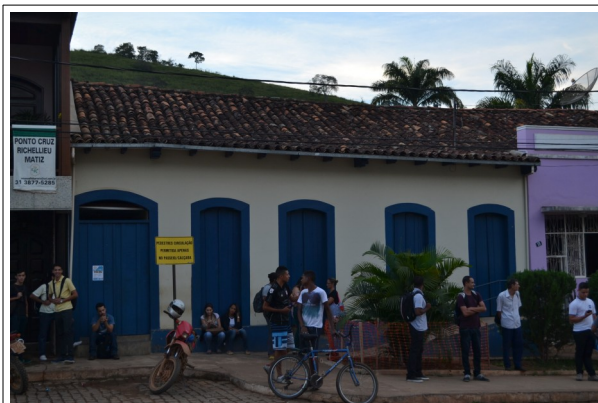
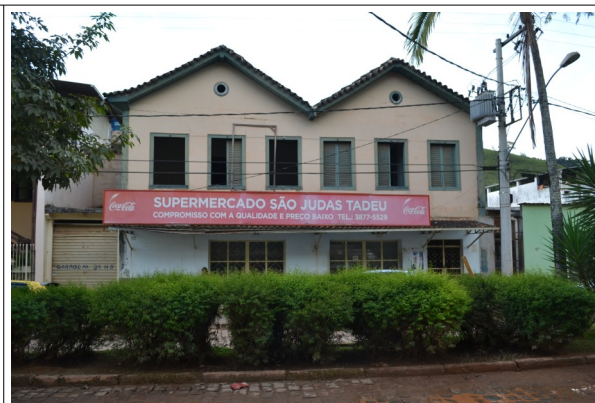
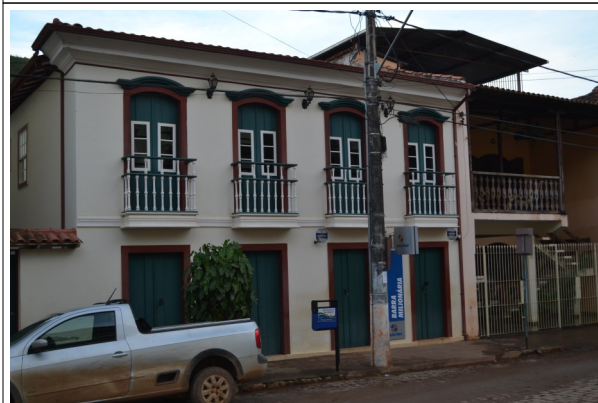
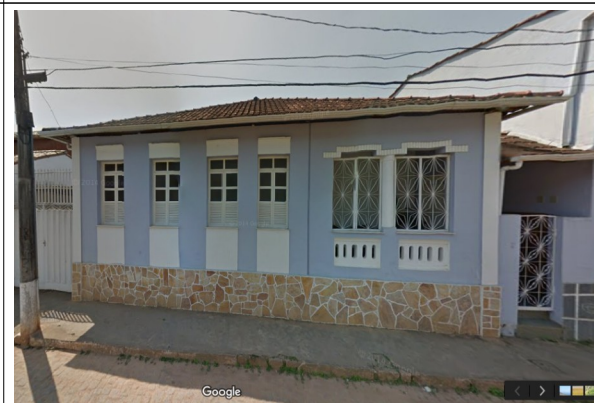
Vários outros bens inventariados situados nas ruas Matias Barbosa e Capitão Manuel Carneiro tiveram seus terrenos atingidos pela lama de rejeitos de mineração. A seguir, algumas imagens destes imóveis.

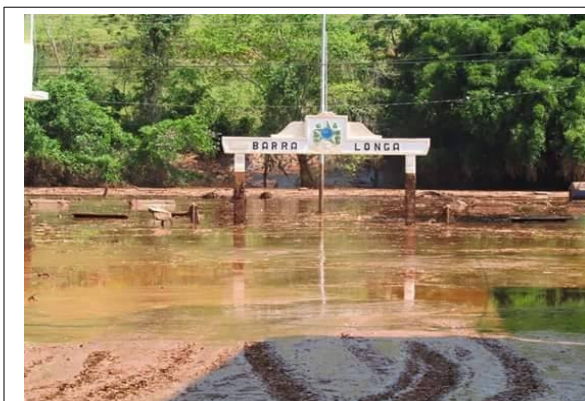
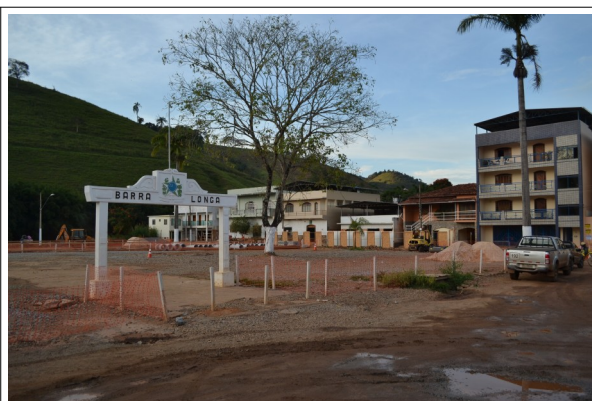
A Praça Manoel Lino Mol, principal espaço público da cidade, bastante frequentado por toda a população, ficou completamente submersa pela lama de rejeitos de mineração. O local abriga várias festas, entre elas o carnaval, bem imaterial inventariado pelo município.

Em maio de 2016, quando da vistoria deste Setor Técnico em Barra Longa, constatou-se que o espaço estava em processo de limpeza e a população privada de usufruir do mesmo.

Figura 17 – Praça Manoel Lino Mol em novembro de 2015.

Figura 18 – Praça Manoel Lino Mol em maio de 2016.

- Limpeza e resgate das características originais da Praça Lino Mol e requalificação do local com inserção de mobiliário urbano, vegetação e arborização, iluminação pública.
- Limpeza e resgate das características originais da avenida Beira Rio e requalificação do local com inserção de mobiliário urbano, academia de ginástica, vegetação e arborização, iluminação pública.
- Solução dos problemas de pavimentação ocorridos após o tráfego de veículos pesados pelas vias urbanas.

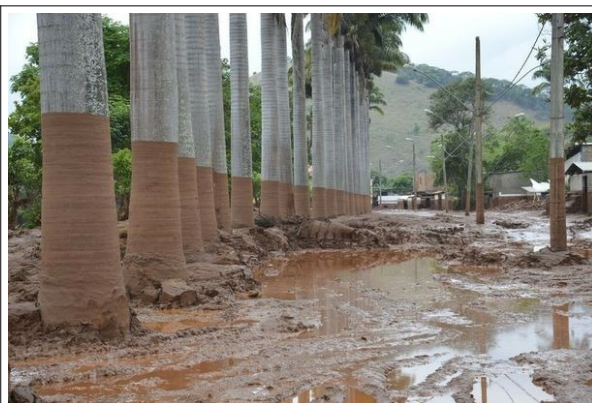
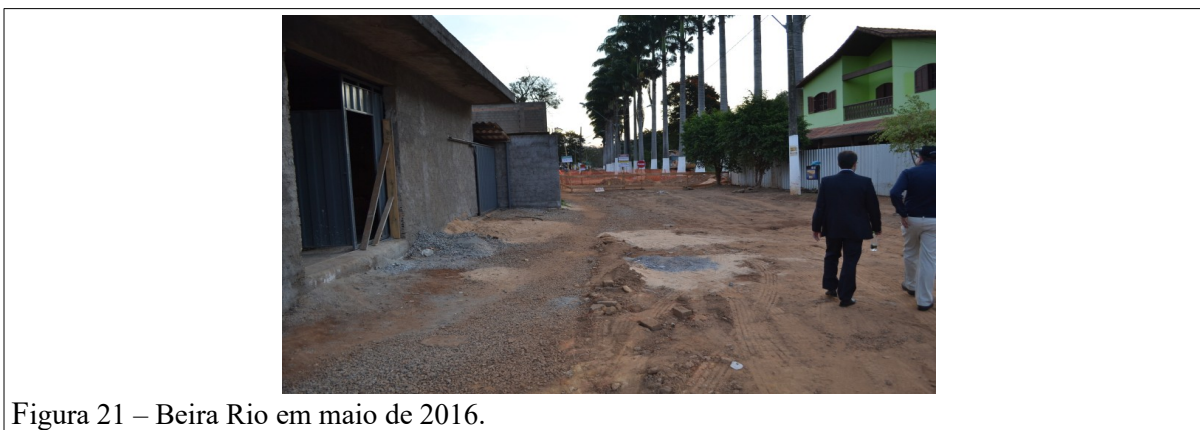
A Avenida Francisco Martins Carneiro, também conhecida como Beira Rio, era frequentada pela população para encontro e prática de caminhada por ser um local aprazível, com suas palmeiras imperiais. Ficou totalmente submersa pela lama de rejeitos de mineração.

Em maio de 2016, quando da vistoria deste Setor Técnico em Barra Longa, constatou-se que o espaço estava em processo de limpeza e a população privada de usufruir do mesmo.

Figura 20 - Beira Rio após o rompimento da barragem.

Figura 21 – Beira Rio em maio de 2016.

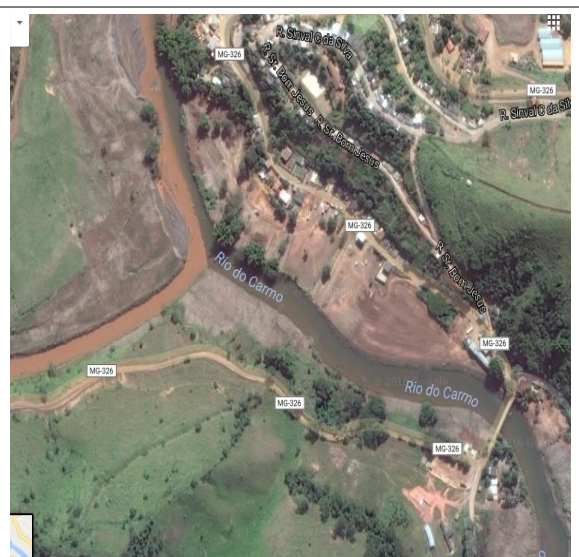
Foi totalmente atingido pela lama da barragem de rejeitos, que assoreou os rios, comprometeu a paisagem e alterou completamente a ambiência anteriormente existente..

Figura 24 – Vista aérea do encontro dos Rios do Carmo e Gualaxo após o rompimento da barragem.

- 1 - Conjunto Paisagístico do encontro dos rios do Carmo e Gualaxo do Norte
 - Realização de prospecção arqueológica, tendo em vista que no local instalou-se a Fazenda dos Fidalgos, construída por Matias da Silva Barbosa, que deu origem ao município de Barra Longa.
 - Elaboração e execução de projeto de requalificação ambiental e paisagística do local, prevendo, especialmente, o desassoreamento do leito dos rios, limpeza e plantio de vegetação nativa.
 - Elaboração e execução do plano de manejo para o conjunto paisagístico.
 - Execução e implantação de sinalização indicativa, educativa e interpretativa no local,
