PARECER 29/2016

1. **Objeto:** Capela de Muçum ou Munsuns
2. **Localização:** Barra Longa - MG
3. **Objetivo:** Análise do valor cultural do bem.
4. **Análise Técnica:**

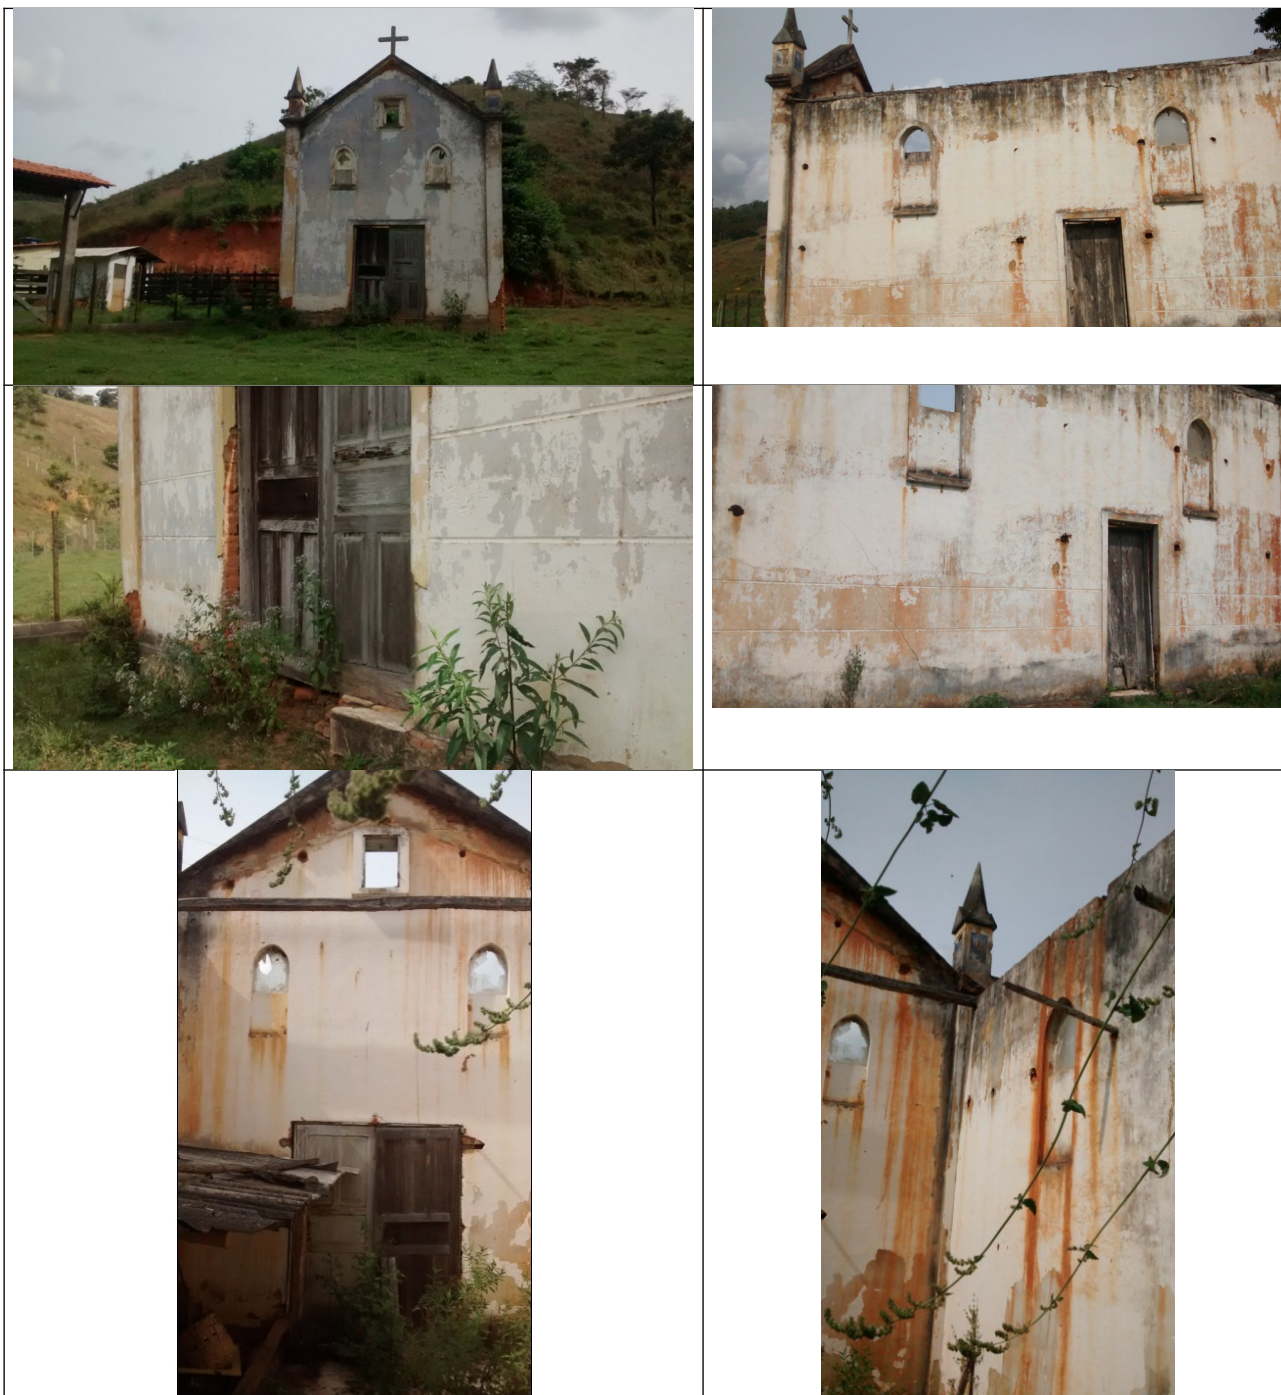
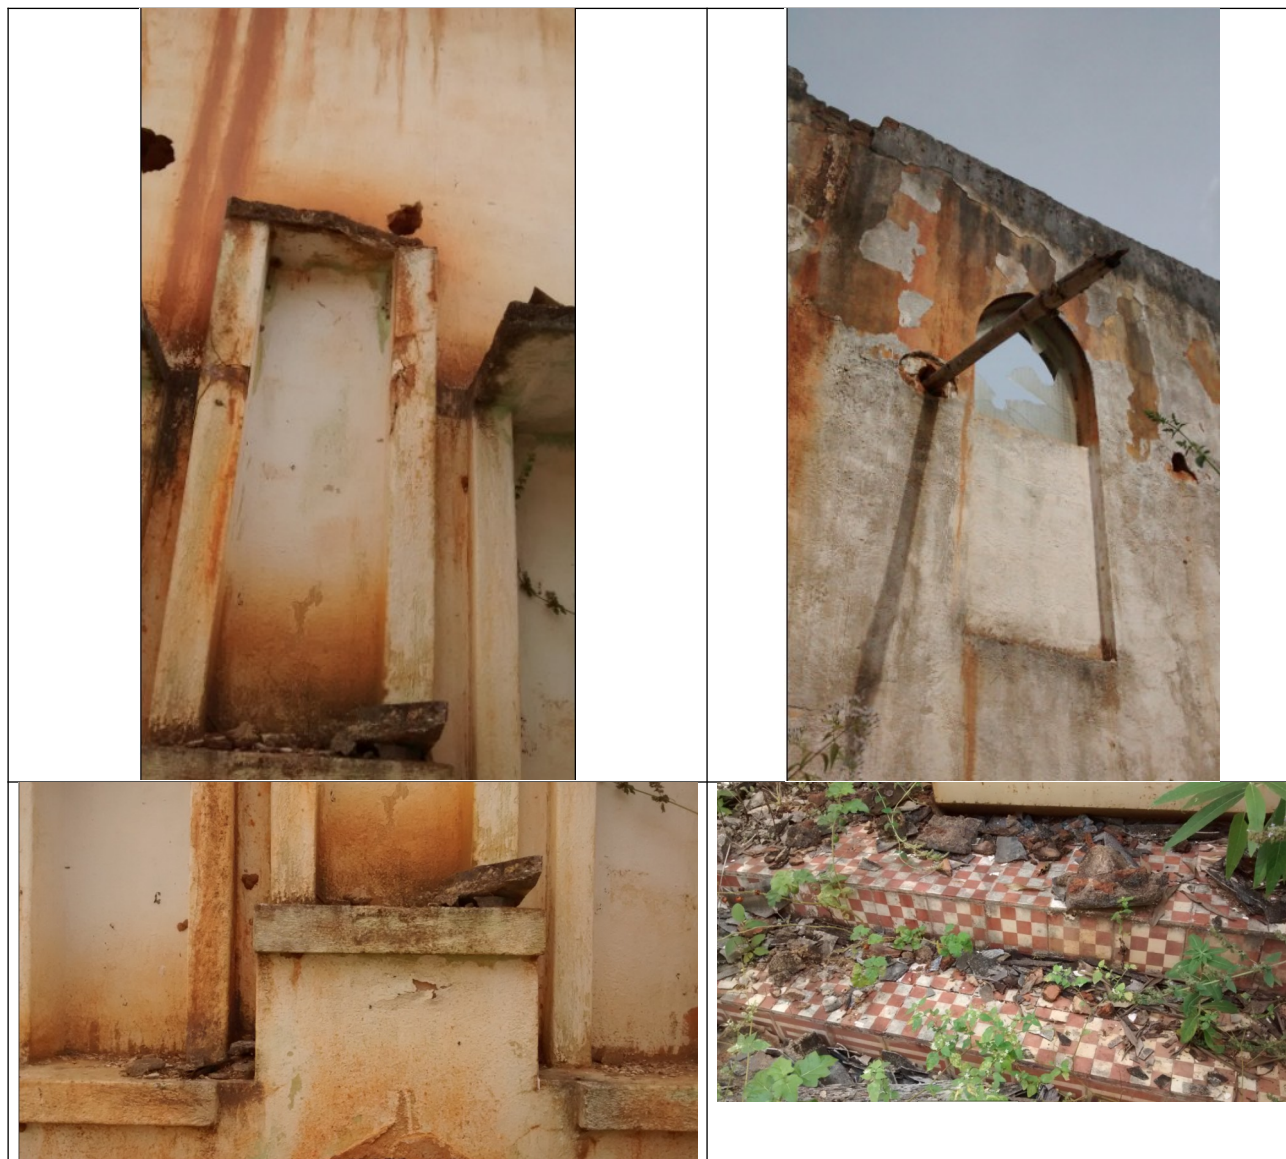
Verifica-se, através das imagens encaminhadas, que a edificação encontra-se sem uso. A cobertura em duas águas arruinou-se, favorecendo o acesso de água no interior da edificação e nas alvenarias, expondo o imóvel às intempéries e comprometendo os elementos constitutivos da edificação.

Como medidas emergenciais, recomenda-se a recomposição da cobertura da capela, seguindo as características originais, fazendo reforço estrutural, caso necessário.
