**Promotoria Estadual de Defesa do Patrimônio Cultural e Turístico**

**NOTA TÉCNICA Nº 58/2016**

1. **OBJETO:** Povoado de Gesteira
2. **MUNICÍPIO:** Barra Longa, Comarca de Ponte Nova
3. **OBJETIVO:** Análise do valor cultural
4. **BREVE HISTÓRICO DE GESTEIRA:**

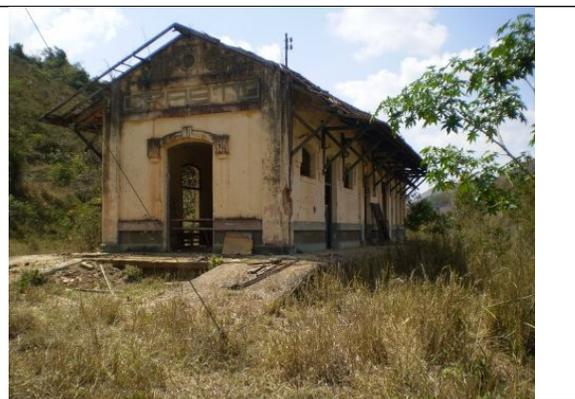
Figura 13 - A estação em 08/2007. A estação encontra-se abandonada e em arruinamento. Foto Eduardo de Lanna Malta. Fonte: [http://www.estacoesferroviarias.com.br/efcb\\_mg\\_pontenova/crasto.htm](http://www.estacoesferroviarias.com.br/efcb_mg_pontenova/crasto.htm) acesso em 2016.

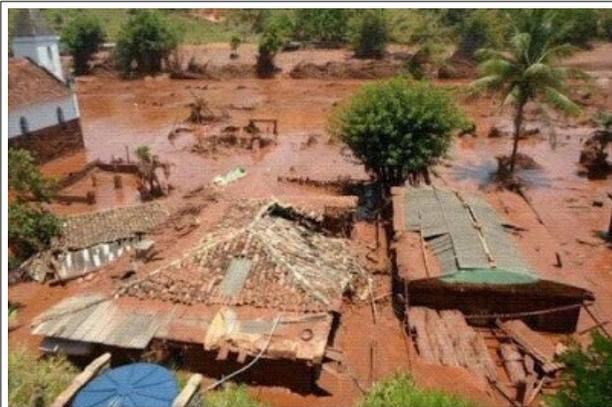
Os danos foram generalizados nas edificações e na infraestrutura instalada na rua Tomás de Aquino Cota, comprometendo as edificações, o arruamento, espaços públicos e as redes de abastecimento de água, luz e esgoto.

Figura 14 – Edificações atingidas nas proximidades da Igreja de Nossa Senhora da Conceição.

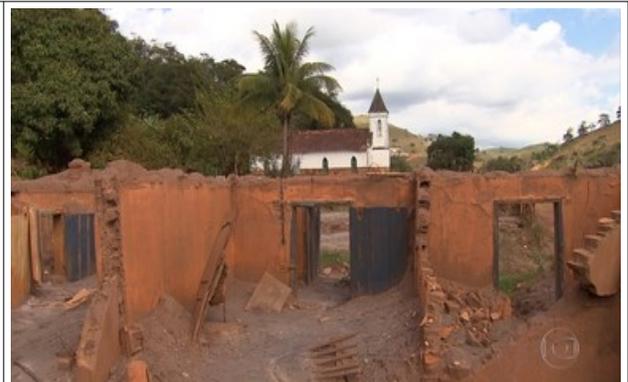
Figura 15 – Edificações atingidas nas proximidades da Igreja de Nossa Senhora da Conceição.

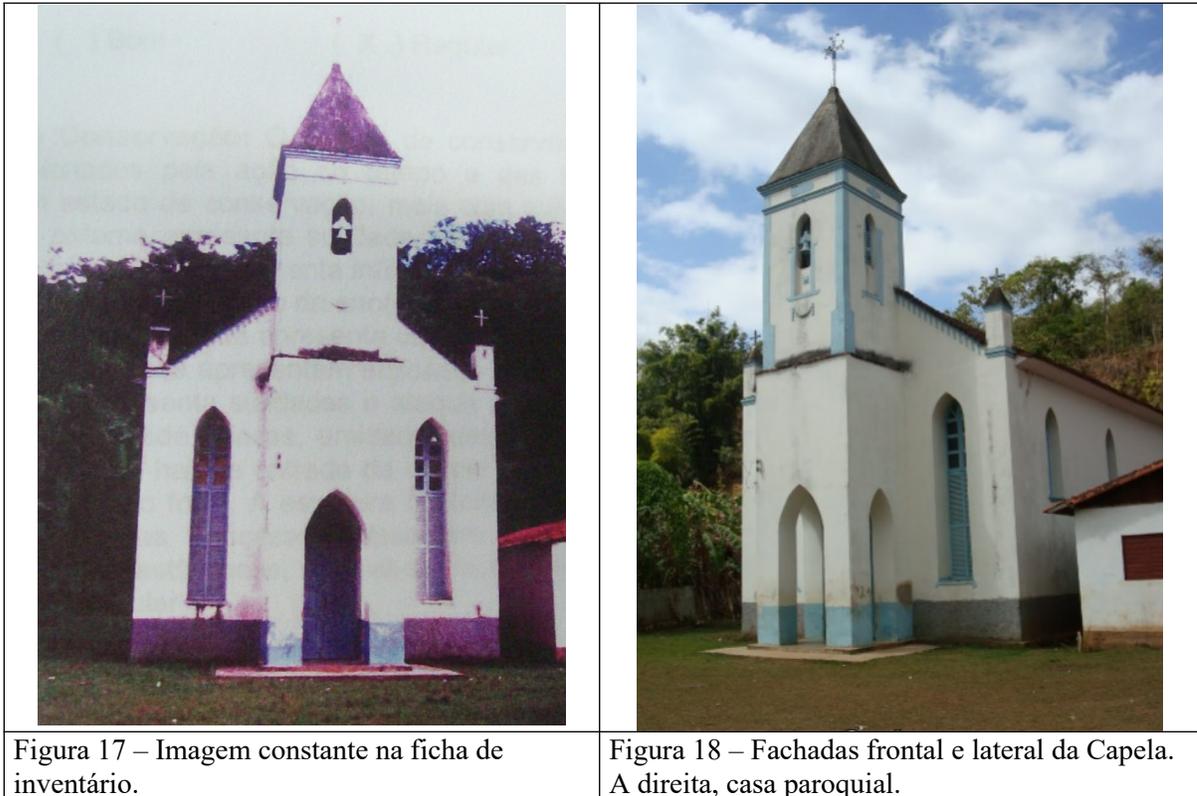
O imóvel foi diretamente atingido pela lama de rejeitos de mineração que chegou a uma altura aproximada de 3 metros. O nível da lama já abaixou, entretanto esta ainda se faz presente no entorno e no interior da edificação.

Percebemos que as esquadrias permanecem no imóvel, mas apresentam danos. As alvenarias apresentam trincas e fissuras e há trechos com descolamento de reboco.

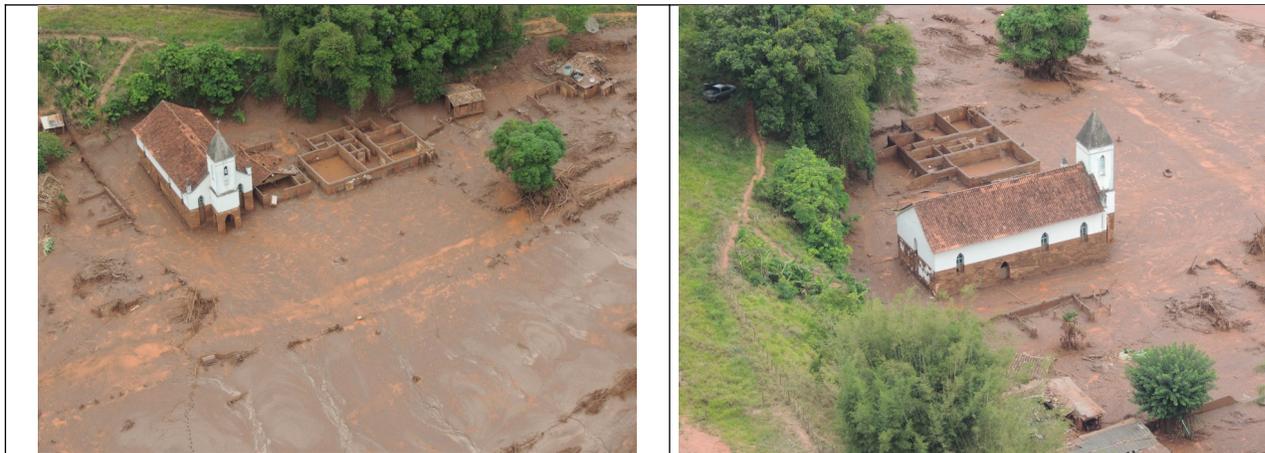
Figuras 19 e 20 – Imagens aéreas da edificação, após a ocorrência do rompimento da barragem de rejeitos de mineração.

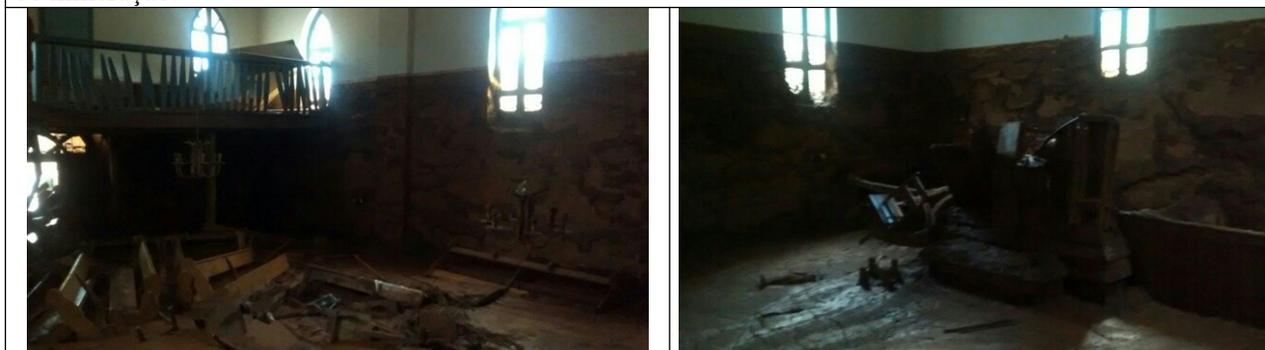
Figuras 21 e 22 - Imagens internas do local após a ocorrência do rompimento da barragem de rejeitos de mineração.

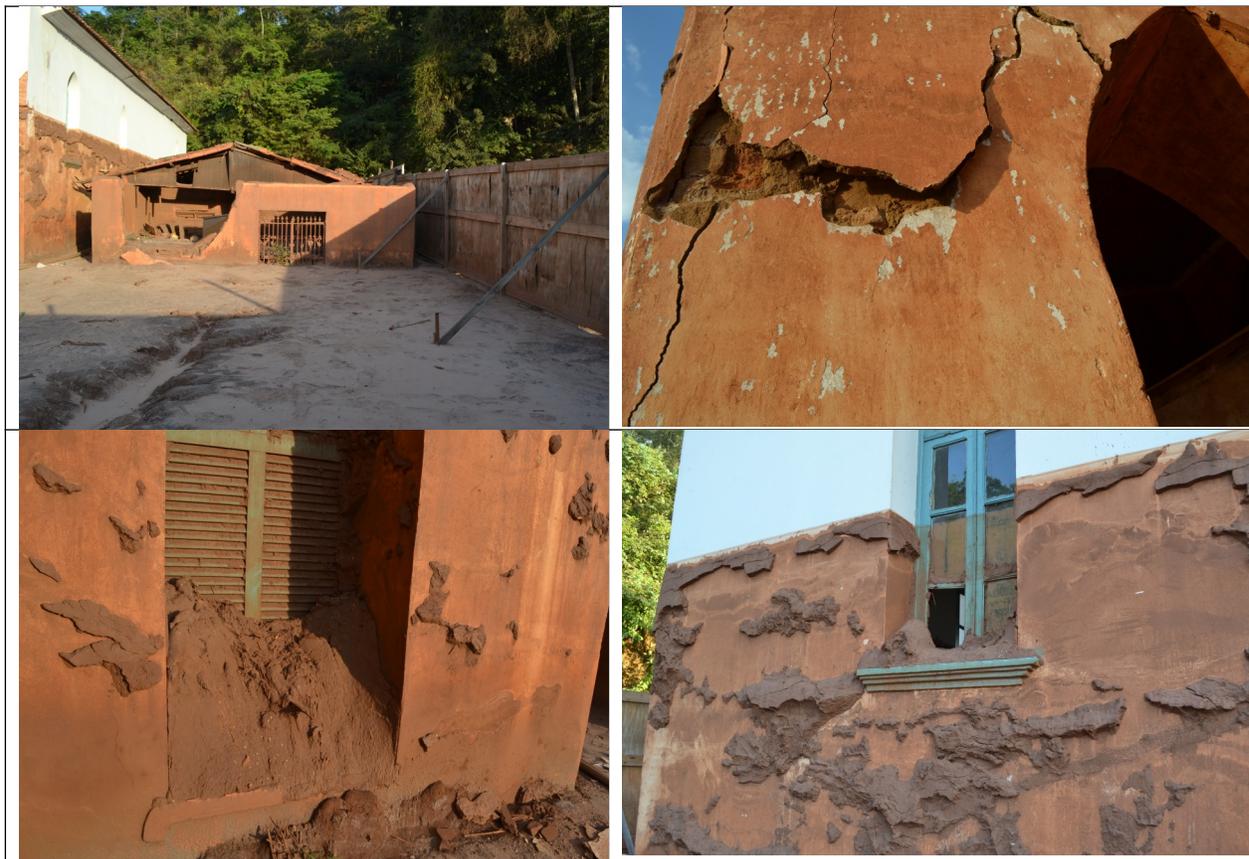
Figuras 25 a 28 - Registros fotográficos do templo religioso, aproximados, feitos em maio de 2016. Nota-se os danos causados à edificação externamente.

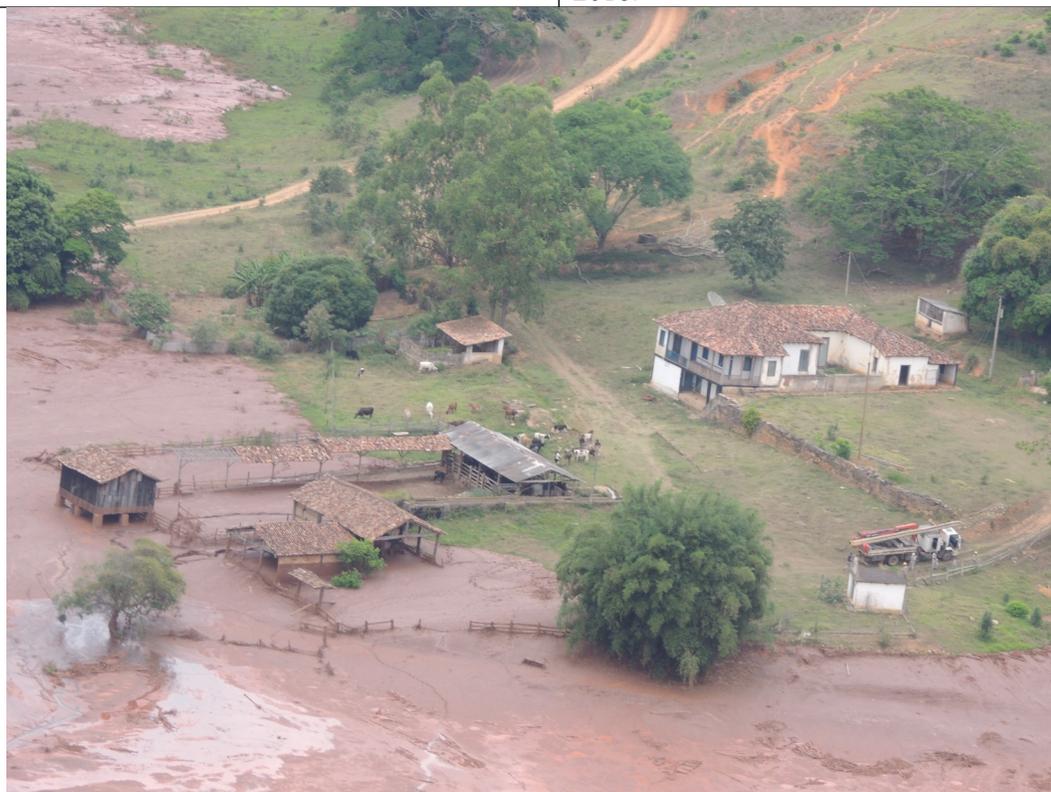
Figura 32 – Registro fotográfico aéreo, feito em novembro de 2015. Nota-se o impacto do avanço da lama de rejeitos na propriedade.

- Elaborar e executar projeto de recuperação das Fazendas protegidas que foram impactadas: Congo, Nossa Senhora da Conceição e Corvinas, incluindo as edificações, estruturas, a vegetação e paisagem que foram comprometidas pelos rejeitos da barragem da mineração, prevendo, especialmente, o desassoreamento do leito dos rios, limpeza e plantio de vegetação nativa. Recomenda-se também a realização de registro, inventário arqueológico e pesquisa de subsuperfície para estimar a extensão do dano da corrente de rejeitos sobre os estratos arqueológicos superficiais e subsuperficiais, além de outras feições e estruturas.

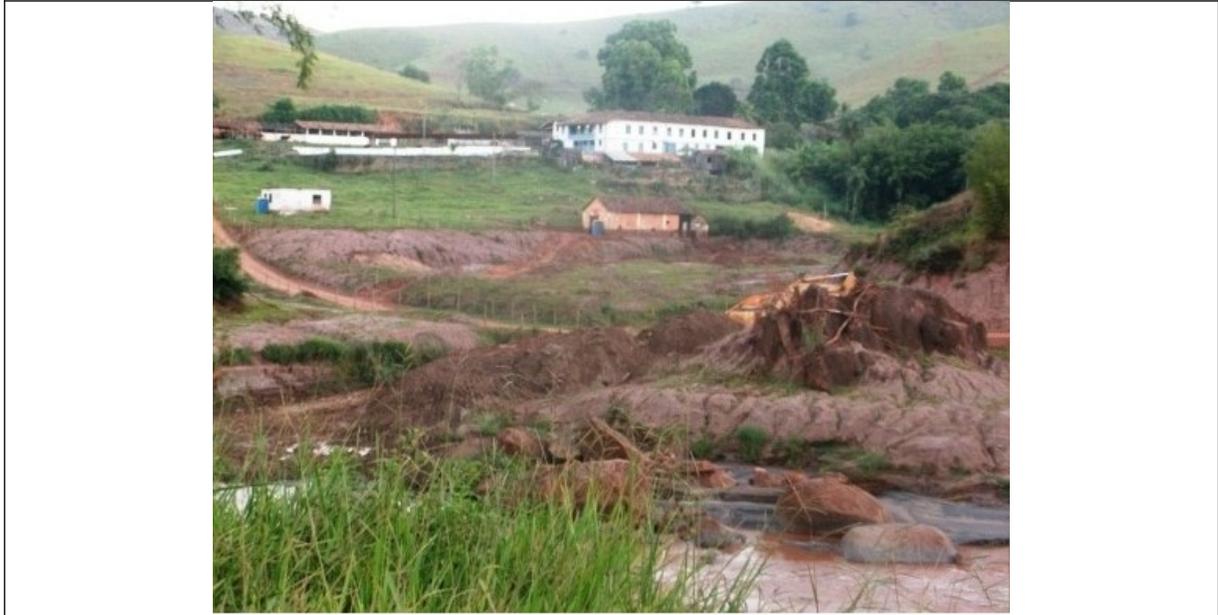
Figura 35 - Impacto do rompimento da barragem no entorno da Fazenda das Corvinas.

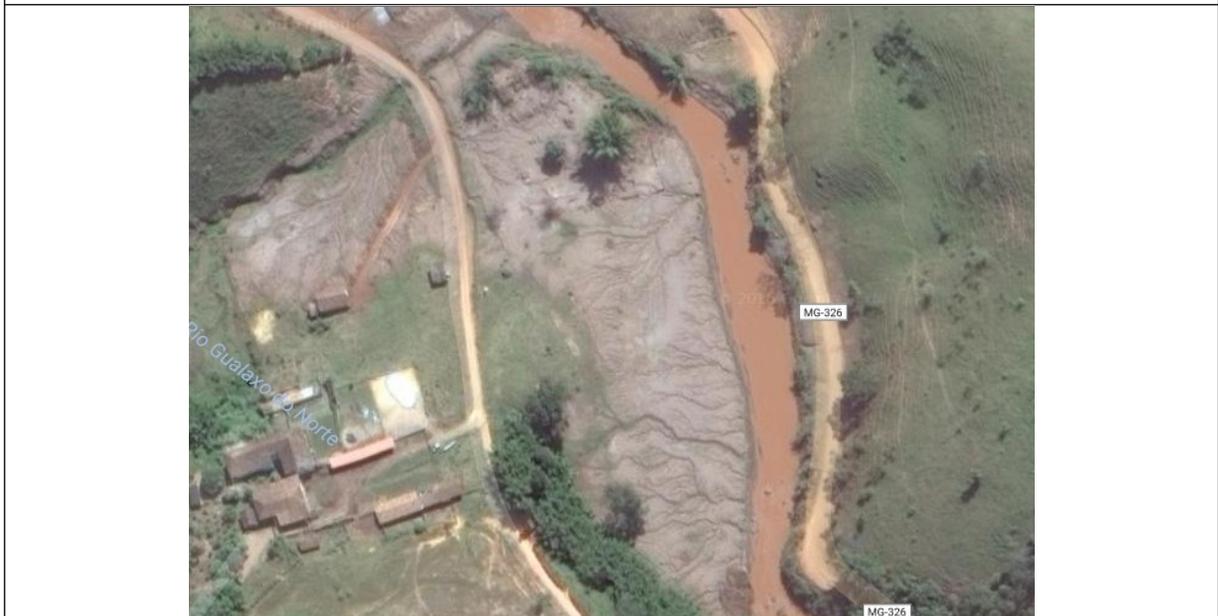
Figura 36 – Impacto do rompimento da barragem no entorno da Fazenda das Corvinas, vista aérea.

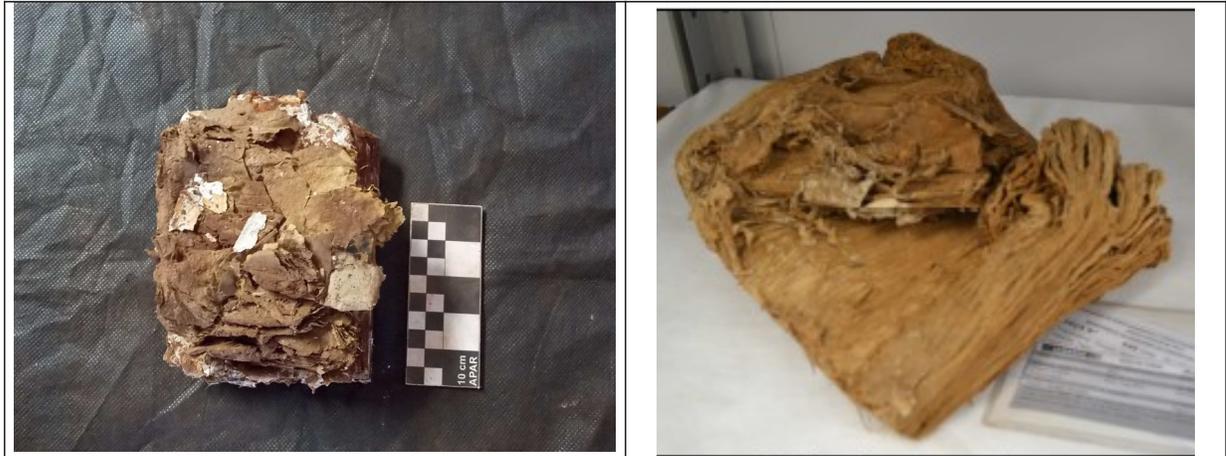
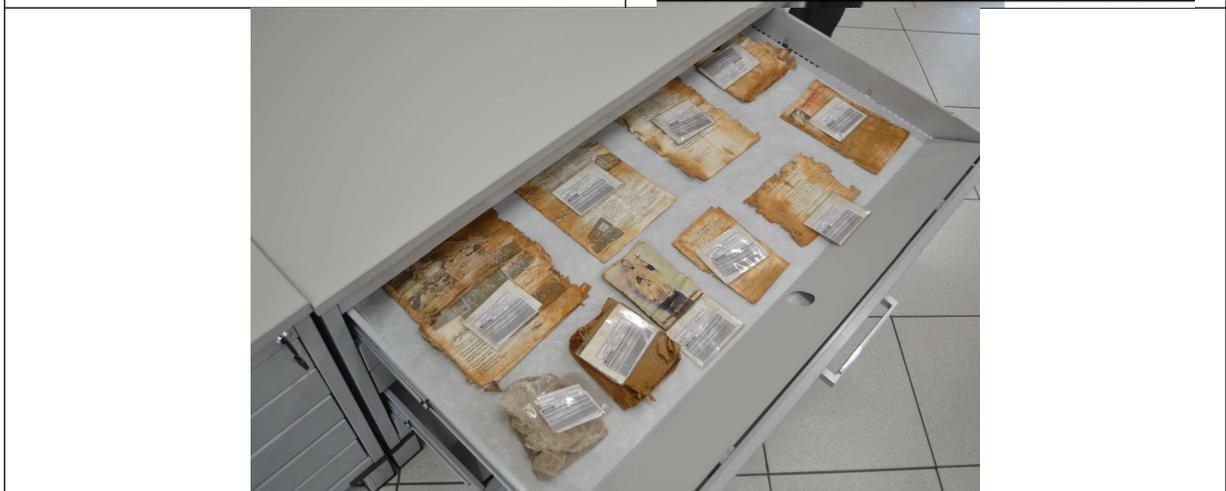
37 a 39- Amostra do acervo em papel resgatado ao longo do trecho impactado. Na primeira imagem vê-se livro resgatado do interior da Capela de Santo Antônio, em Paracatu de Baixo. Nota-se que o bem foi, em muito, negativamente impactado. O mesmo estado se verifica no bem registrado na segunda imagem. Na terceira imagem, por fim, mais documentos, cujo suporte é o papel. Todos em péssimo e ruim estado de conservação, dado ao dano visualizado.

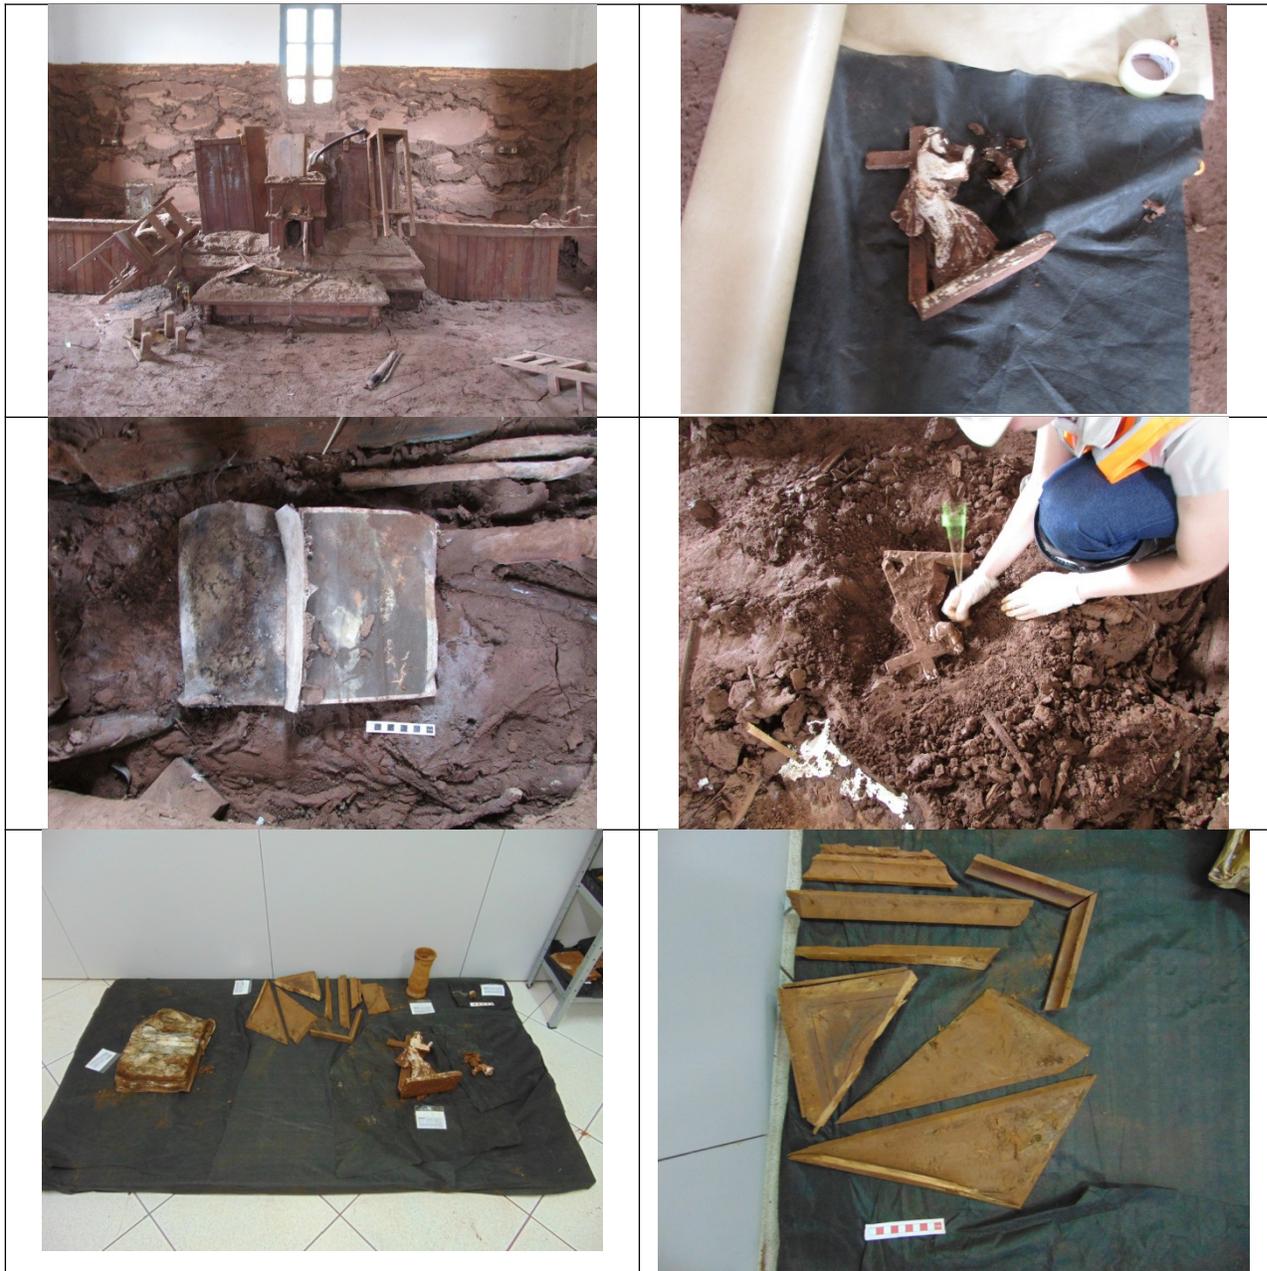
Figuras 40 a 45 - Registros fotográficos da área interna do templo religioso. Nota-se a altura que a lama

atingiu. Por consequência tem-se os graves danos causados aos elementos integrados e móveis.

- Evitar contato direto dos bens culturais de Gesteira, incluindo os de natureza pétreo, com água ou fontes de umidade, no caso a lama de rejeitos;
- Eliminar, **mediante retirada da lama**, os atuais fatores que contribuem para deterioração dos bens que ainda estão em contato com esse rejeito e garantir aos objetos móveis resgatados que fiquem em condições adequadas de acondicionamento;
- Elaborar um plano de saneamento e limpeza para a recuperação dos bens atingidos, para que sua situação de vulnerabilidade não se agrave ainda mais;
- Restaurar os bens culturais atingidos.

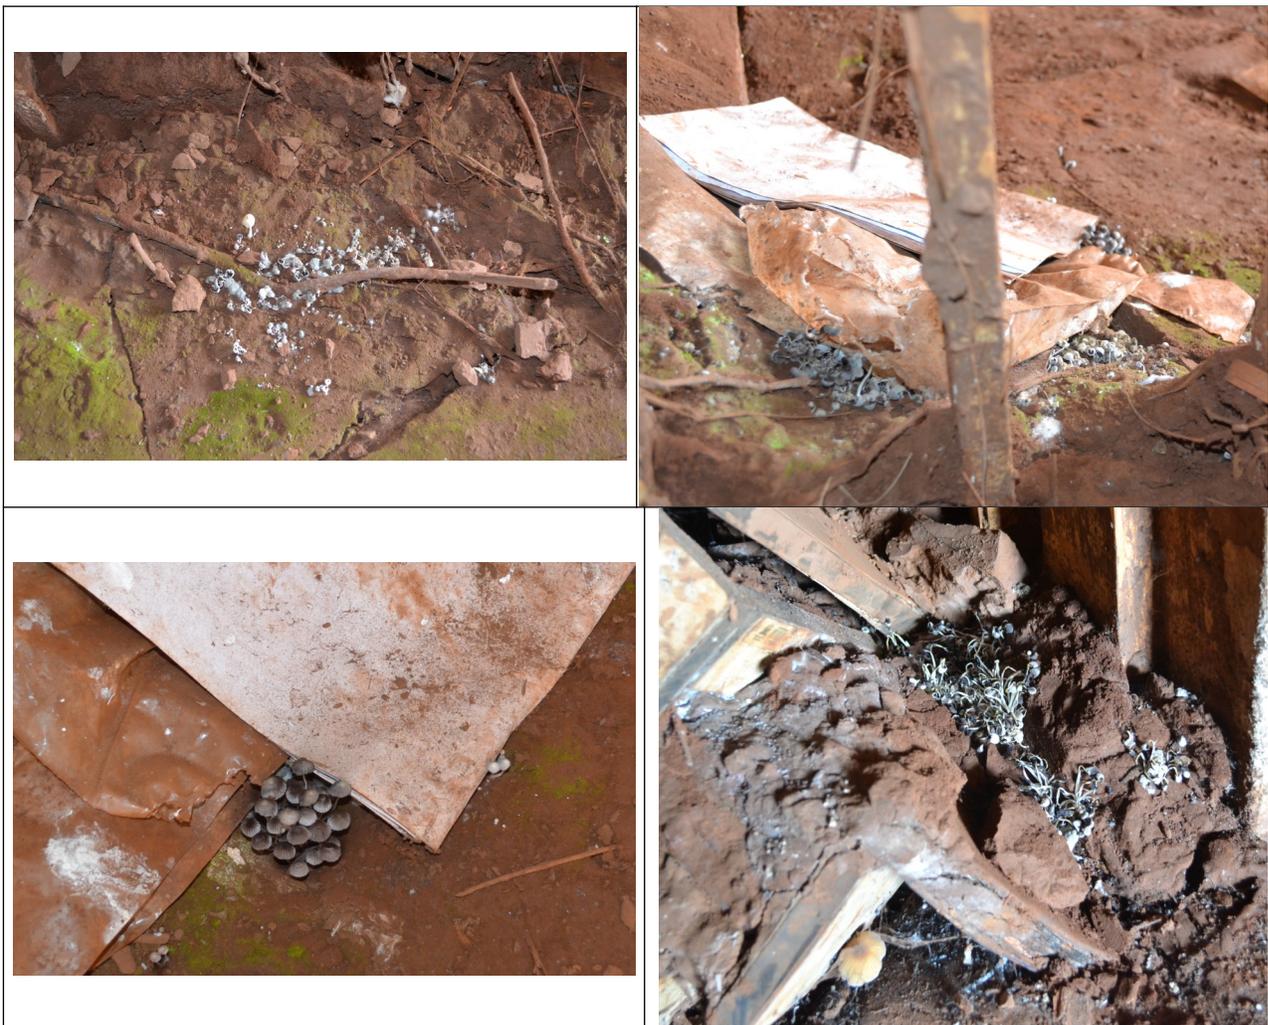
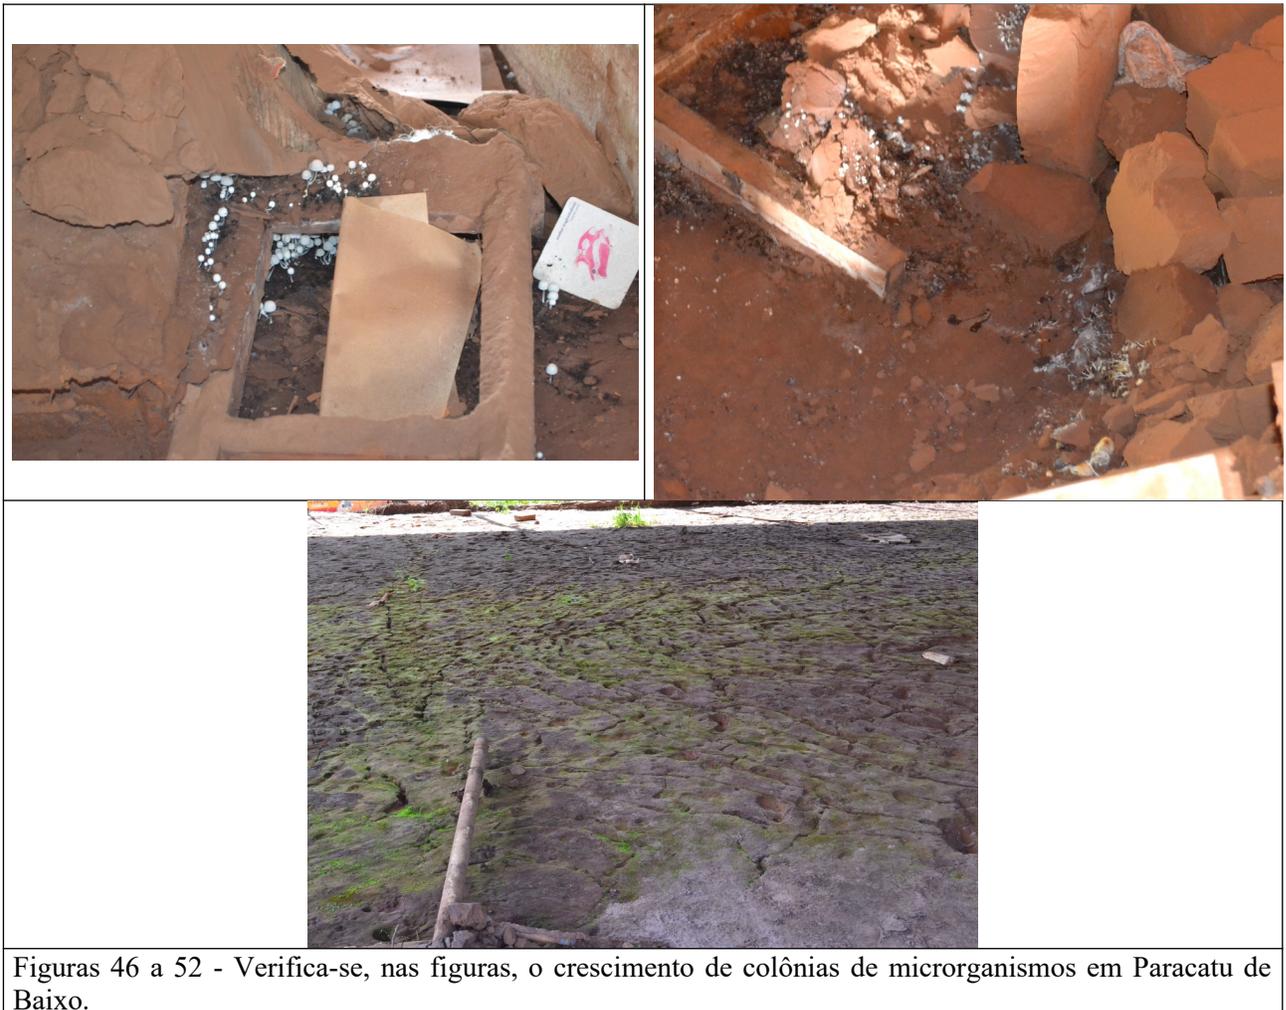
**Verificou-se que os bens atingidos pela lama de rejeitos estão sujeitos à colonização de microrganismos e, conseqüentemente, à biodeterioração provocada pelos mesmos. Isso se deve ao fato de que a lama tem servido como um “meio de cultura”, em razão de ser fonte de água e umidade que, associada às oscilações de temperatura (ambiente externo), tem criado condições propícias para o desenvolvimento desses agentes biológicos. A seguir a evidenciação de colônias identificadas em Paracatu de Baixo.**

Figuras 46 a 52 - Verifica-se, nas figuras, o crescimento de colônias de microrganismos em Paracatu de Baixo.
