NOTA TÉCNICA N ° 54/2018

Ref: PAAF n° 0024.17.004687-4

1. **Objeto:** Imóvel situado na Avenida Gabáglia, n° 285
2. **Município:** Belo Horizonte
3. **Proprietário:** Vitória da União Empreendimentos Imobiliários
4. **Proteção existente:** Tombamento Municipal (Deliberação n° 007/2009), inserida no Conjunto Urbano do Bairro Cidade Jardim e ADE Cidade Jardim.
5. **Objetivo:** Verificar as descaracterizações causadas pela intervenção irregular e proceder ao calculo de eventuais danos remanescentes.
6. **Considerações preliminares:**

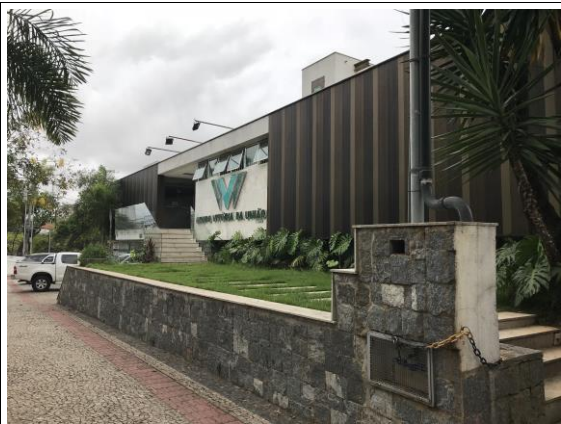
- Demolição de todo o muro de fechamento original em pedras e com desenhos decorativos;
- Supressão de parte das áreas ajardinadas no afastamento frontal;

Figura 05 - Ausência do muro frontal.

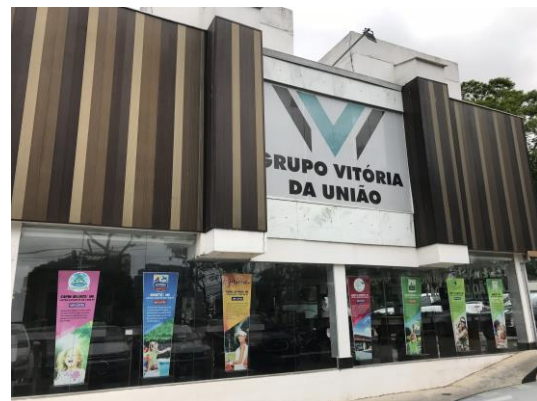
- Fachada lateral esquerda: Remoção do revestimento em Glessit que foi substituído por mármore branco, remoção parcial dos lambris de alumínio bronze e dourado.

Figura 07 - Fachada lateral esquerda atual.

- Resgate das janelas em fita nas fachadas laterais e posterior, utilizando esquadrias novas mas seguindo os modelos originais.

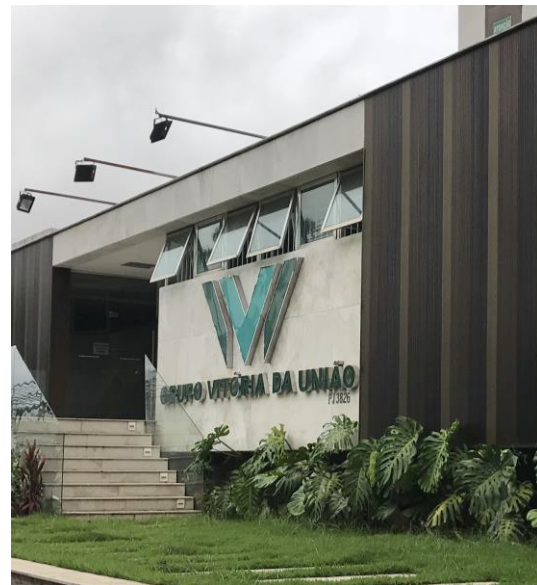
- Instalação de engenho publicitário em desconformidade com as normas definidas pela Deliberação nº 109/2004.

Figura 09 - Fachada frontal atual.

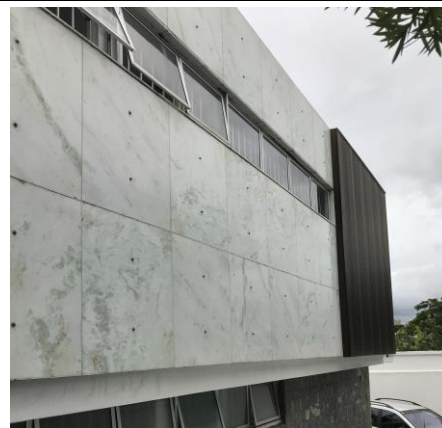
Figura 11 - Fachada lateral direita atual.

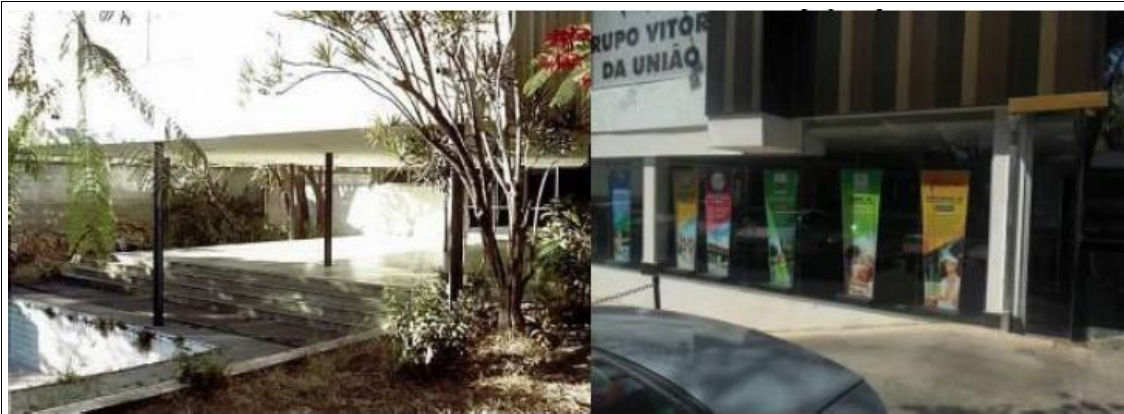
- Supressão da escada original do pilotis;
- Fechamento do pilotis em vidro temperado e revestimento dos pilares originais em cruz; Remoção do piso original do pilotis de cerâmica e ladrilho e instalação de granito preto; Instalação de granito preto em substituição ao marmorite branco aprovado em projeto no 1º pavimento ;

Figuras 11 e 12 - Pilotis e escada originais e a situação existente, sem a escada lateral e com o fechamento em vidro.

- O fechamento do pilotis com vidro deverá ser removido, tendo em vista que o pilotis livre é um dos elementos característicos do estilo modernista. Eventual fechamento do pilotis poderá ser aceito, a critério do Conselho Municipal de Patrimônio Cultural, desde que recuado da cobertura e deixando externos os pilares de sustentação perimetrais existentes;

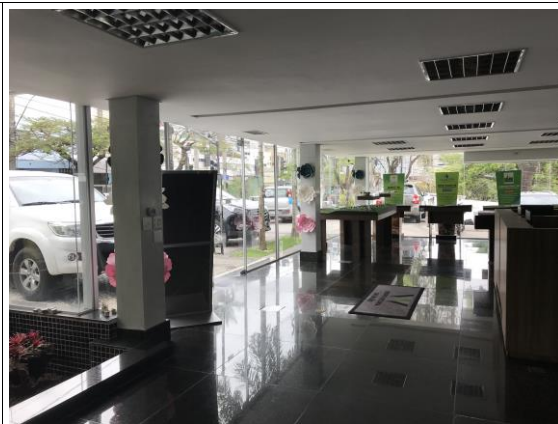
- Pilotis fechado com blindex e revestimento dos pilares metálicos originais;
- Demolição dos revestimentos originais e instalação de novos revestimentos (piso original cerâmico do pilotis, área externa em calçada portuguesa branca, piso em tábuas corridas, demolição de parede de tijolos de vidro, remoção de revestimento cerâmico, etc).

4. As propostas de intervenção/restauração para os imóveis deverão respeitar os elementos característicos das respectivas linguagens arquitetônicas e serem apreciados pelo CDPCM/BH. Não foram cumpridos tendo em vista que as janelas em fita, um dos elementos característicos das edificações modernistas, foi alterado e substituído por grandes panos de vidro. O pilotis livre, outro elemento característico da arquitetura modernista, foi fechado por vidros, alterando a tipologia original.

Figura 14 - Pilotis atual, fechado com vidro, pilares revestidos e com novos materiais de acabamento.

- Resgate dos pilares metálicos originais do pilotis. Acredita-se que estes ainda permanecem sob o revestimento instalado sobre os mesmos.
- Remoção do forro de gesso e das luminárias existentes no pilotis. Caso ainda existam as luminárias originais sob o forro de gesso, as mesmas devem ser preservadas.

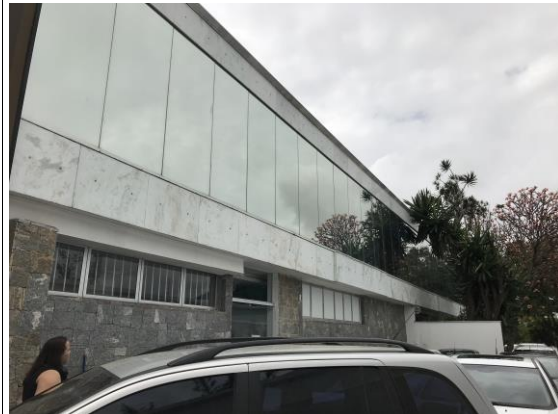
- Fachada posterior: Troca de esquadrias originais por pano de vidro temperado fumê, os revestimentos cimentícios das vergas e peitoris foram substituídos por mármore branco.

Figura 16 - Fachada dos fundos atual.

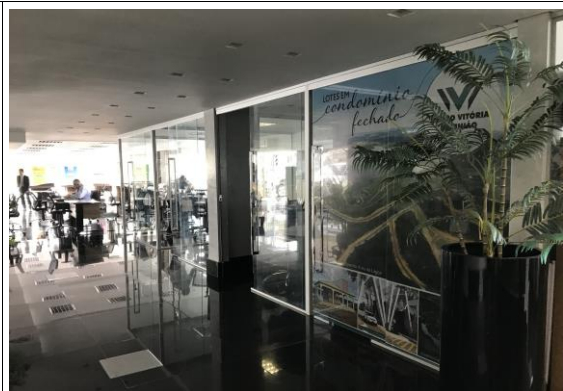
- Demolição dos blocos dos fundos e de um dos muros do afastamento lateral direito;
- Supressão dos revestimentos em lambris de madeira originais nas paredes da circulação do 2º pavimento;

- Fechamento do hall de entrada principal para integração a uma das salas internas;
- Remoção de todo o piso de tábua corrida original e substituição por granito preto no 2º pavimento;

Figura 18 - Situação atual do segundo pavimento.
