LAUDO TÉCNICO N ° 04/2019

PAAF n° 0024.18.000548-0

1. **Objeto:** Museu de Arte da Pampulha - MAP
2. **Endereço:** Avenida Otacílio Negrão de Lima, 16.585 – Belo Horizonte/MG
3. **Município:** Belo Horizonte
4. **Propriedade:** Prefeitura Municipal de Belo Horizonte
5. **Proteção:** Tombamento Federal: Processo 1341-T-1994, Inscrições n°. 545 do Livro Histórico, n°. 609 do Livro de Belas Artes e n°. 115 do Livro Arqueológico, Etnográfico e Paisagístico; Tombamento Estadual: Decreto n°. 23.646 de 26/06/1984; Tombamento Municipal: Processo n°. 01.118070.99.04.
6. **Considerações Preliminares:**

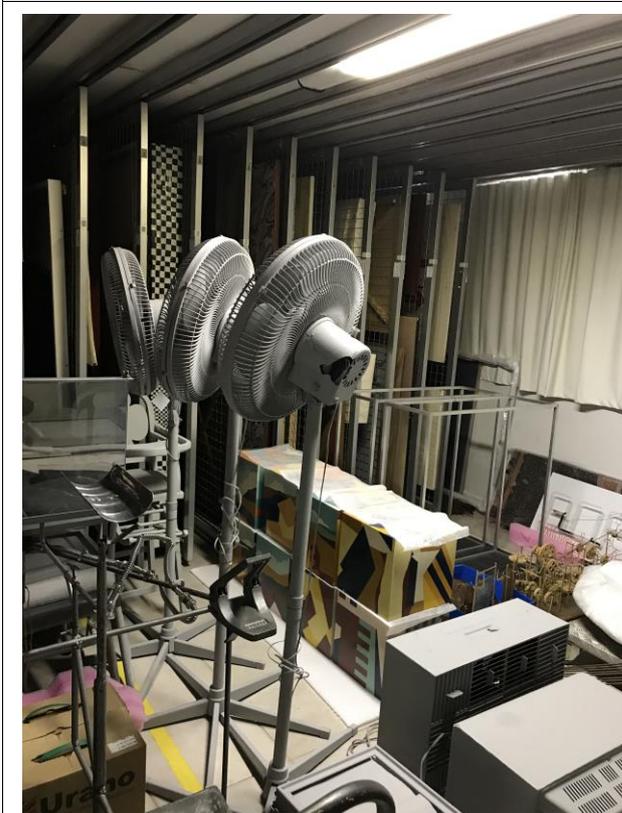
O primeiro agente a ser analisado são as **"Forças físicas"**. Essas duas reservas não possuem mais espaços livres disponíveis. Toda a área possível está sendo utilizada para o acondicionamento de obras – principalmente na reserva de obras tridimensionais. Verificou-se que, atualmente, há nesta reserva uma enorme quantidade de itens depositados em uma área de pequenas dimensões (em consideração ao atual volume de bens). A cada nova inserção de itens o acervo existente é ainda mais comprimido.

O acúmulo de objetos em uma área de proporções inadequadas, pode provocar danos tanto para o profissional, quanto para as obras ali acondicionadas. O choque mecânico com os itens depositados no espaço pode ter como consequência a desestabilização da pessoa, provocando uma reação em cadeia: choque desta com um item e deste contra outros itens existentes no local. Esta situação pode ter como resultado graves danos nas obras, irreversíveis ou irreparáveis. Pelos motivos elencados, pode se concluir sobre o aspecto negativo de acúmulo de itens, no que diz respeito a adequada preservação e proteção das obras de interesse cultural ali acauteladas - um acervo de grande relevância.

Para além, e igualmente grave, este grande acúmulo inviabiliza medidas de controle e segurança, uma vez que o espaço não pode ser adequadamente vistoriado. Tem-se, também, que as obras não podem ser facilmente movidas. Qualquer ação neste sentido

Figura 08 - Registro do acúmulo de objetos.
Fonte: CPPC

- Que seja providenciada, em caráter de urgência, a realocação do acervo do Museu de Arte da Pampulha em outro local, até que se construa ou se disponha uma acomodação adequada para recebê-lo. Não há como resolver a falta de espaço das reservas. Este problema tem inviabilizado a correta realização de rotinas de manutenção do sítio e de conservação preventiva do acervo. O local se encontra contaminado por microrganismos, com infestação por cupim de solo e infiltrações esporádicas de água. Não possui Plano de Combate a Incêndio e Pânico implementado, bem como Sistema de Segurança;

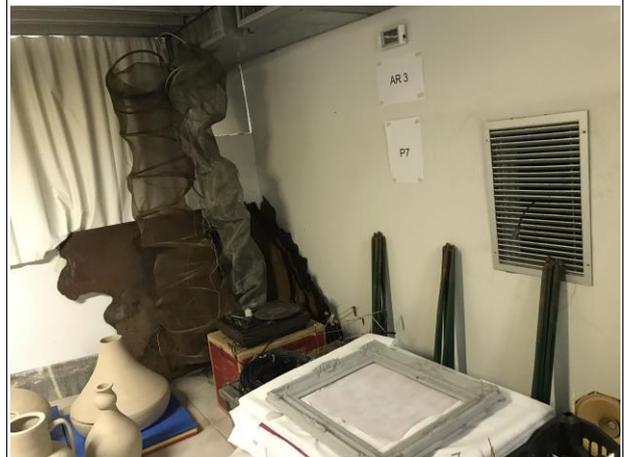
Figura 09 - Registro do acúmulo de objetos.
Fonte: CPPC

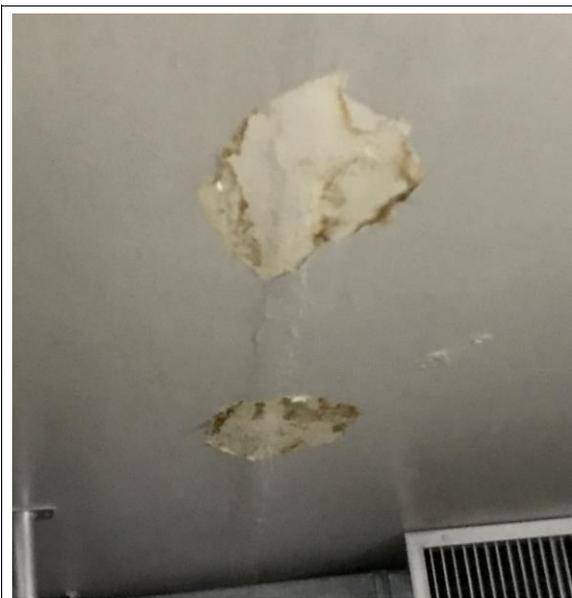
O agente: “**água**” tem provocado deterioração de duas formas específicas no interior da reserva de maiores dimensões: infiltração e umidade ascendente. Foi dito que no primeiro semestre deste ano foi observado a presença de infiltração de água de chuva. A fim de solucionar esta questão, acionou-se a SUDECAP que abriu uma vala externa com fins de monitoramento, mas a água não voltou mais a acumular. O dano, contudo, já havia sido causado. Ocorre também que dentro desta reserva técnica existe passagem de água. Esclareceu-se que entre 2005 e 2006, durante a realização de obras, foi localizada uma tubulação de esgoto no local. Esta passa por cima das obras e foi, apenas, envolta para não ficar aparente. Se houver rompimento desta tubulação, as obras serão atingidas. Há, por fim, de se considerar que as reservas estão próximas de um grande volume de água o que favorece o aumento da umidade. Neste sentido, obteve-se a informação, e constatou-se visualmente, que há presença de umidade ascendente nesta reserva.

Figura 10 – Registro de infiltração no teto da reserva técnica de maiores dimensões.
Fonte: CPPC.

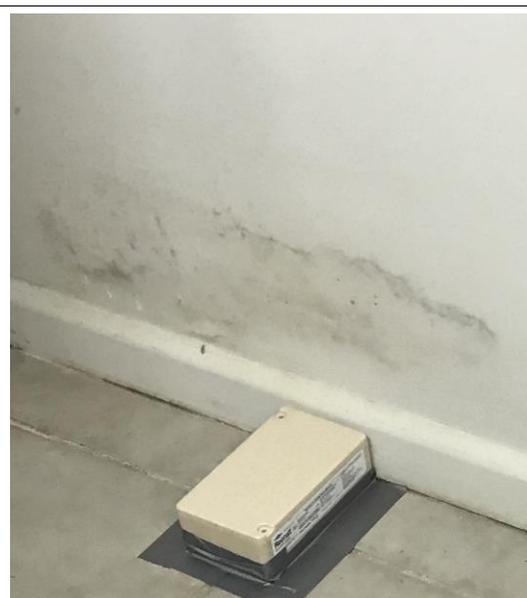
Figura 11 - Umidade ascendente.

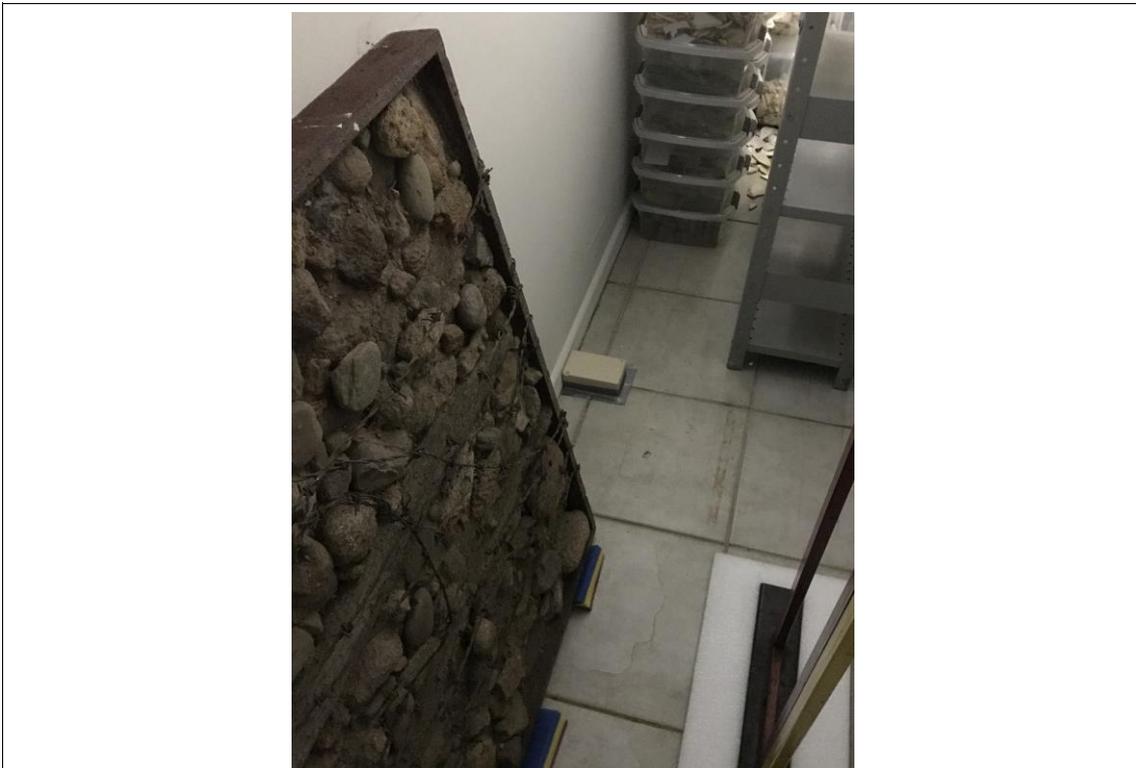
Não obstante, foi detectada a infestação por cupim de solo dentro da reserva maior. Esta foi observada próxima a porta de entrada, no rodapé. Por este motivo, todos os rodapés foram examinados e constatou-se que o dano por este agente é extenso. Também foi encontrada a presença de ataque em outro ponto da reserva - no outro lado. A incidência nestes pontos distantes indica que, provavelmente, toda a parte subterrânea está povoada por cupins de solo. Esclareceu-se que, há mais ou menos um ano, houve outra incidência de cupim, não sendo esta a primeira. Ademais, algumas peças estão com cupim de madeira seca e, em razão de não haver espaço para quarentena, estas ocupam o mesmo espaço das que não foram infestadas, situação que coloca em risco todo o acervo que é suscetível ao ataque.

Figura 12 – Isca, para cupim de solo, colocada junto ao rodapé do outro lado da reserva de maiores dimensões. Fonte: CPPC.

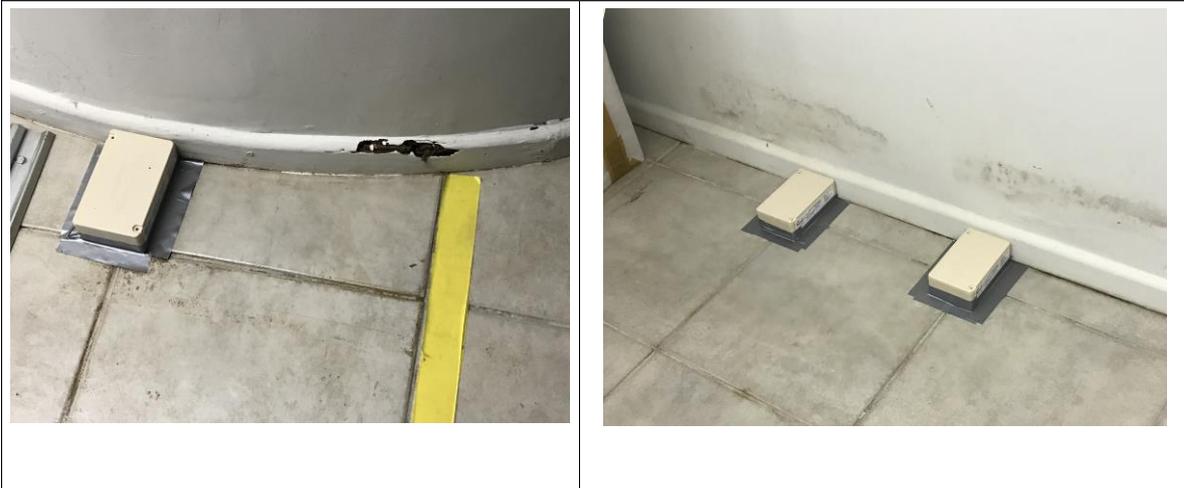
Figuras 13 e 14 – Iscas, para cupim de solo, colocadas junto ao rodapé que está próximo à porta de entrada da reserva técnica de maiores dimensões. Fonte: CPPC.

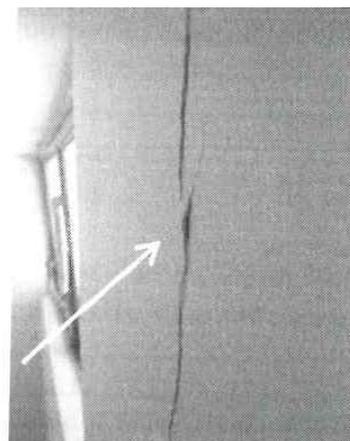
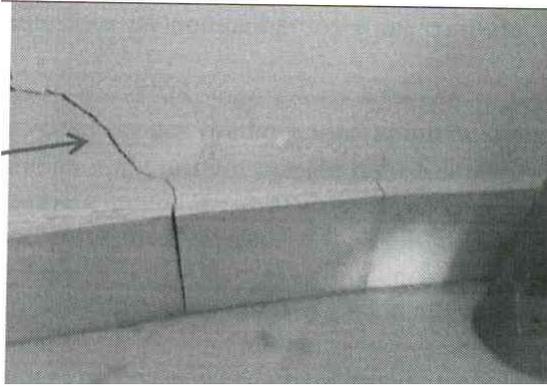
- Constatou-se a existência de fissuras e trincas que denunciam a acomodação da edificação ao terreno ou eventual problema estrutural que deverá ser solucionado.

| <p>Figura 18 – Rachadura na parede sobre a bancada no laboratório de Conservação-Restauração (localizado no subsolo próximo às reservas técnicas). Fonte: Museu de Arte da Pampulha.</p> | <p>Figura 19 – Rachaduras na parede do banheiro (localização – subsolo, próximo às reservas técnicas e ao laboratório de conservação-restauração). Fonte: Museu de Arte da Pampulha.</p> |

Foi dito que durante o ano de 2018 houve ocorrência de infiltrações de água e reincidência de infestação por cupim de solo nos rodapés de madeira da reserva técnica maior e aparecimento de rachaduras no teto, parede e piso do laboratório de conservação-restauração. A infiltração das águas da chuva causaram danos a 4 obras, sendo que, em uma delas, o dano foi irreversível. Após esta infiltração por água de chuva, ocorreu outra em decorrência de vazamento de tubulação hidráulica (também relatada anteriormente). A infestação por cupim de solo, por sua vez, também danificou uma obra. A técnica entende que o aparecimento de cupins e de fungos se deve às infiltrações decorrentes de água das chuvas e mau funcionamento das máquinas de ar-condicionado que, por vezes, não funcionam. O que também foi constatado por este setor técnico.
