NOTA TÉCNICA N ° 11/2019

Ref: PAAF 0024.18.020004-0 Notícia de Fato 0024.18.016928-6

1. **Objeto:** Praça da Liberdade
2. **Município:** Belo Horizonte
3. **Proteção existente:** Tombamento Municipal e Estadual.
4. **Objetivo:** Análise das intervenções realizadas.
5. **Considerações Preliminares**

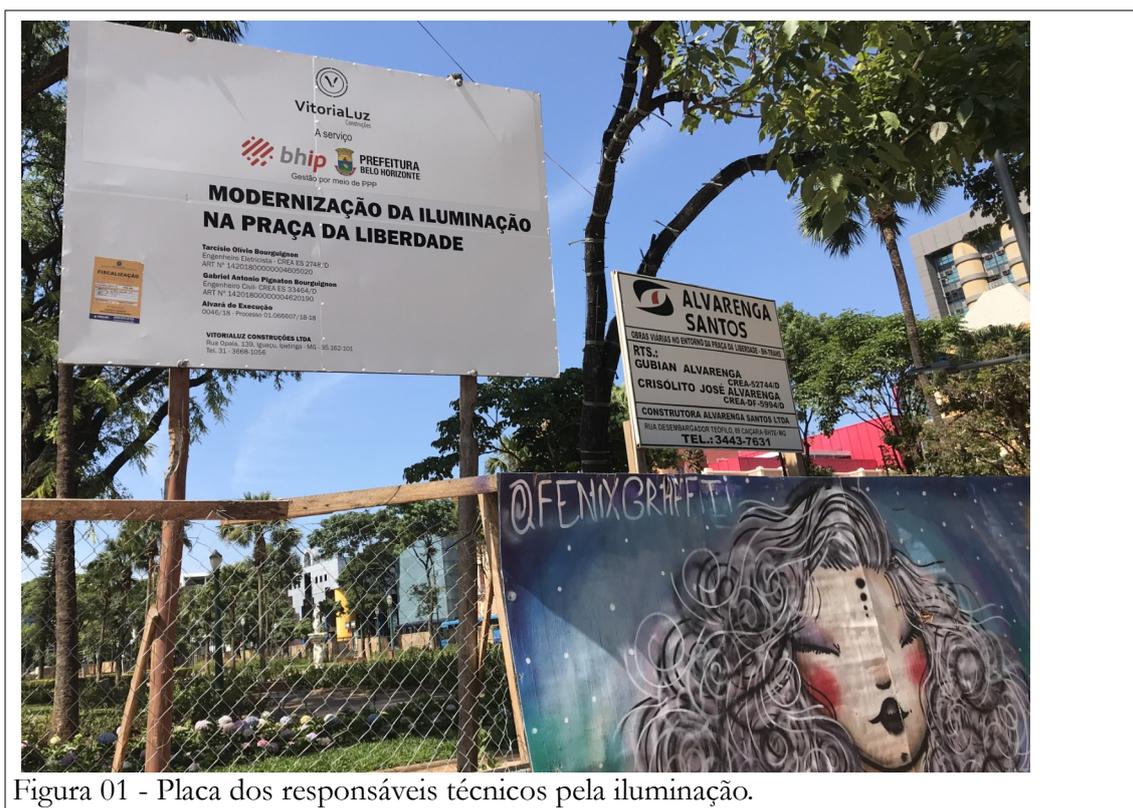
Figura 01 - Placa dos responsáveis técnicos pela iluminação.

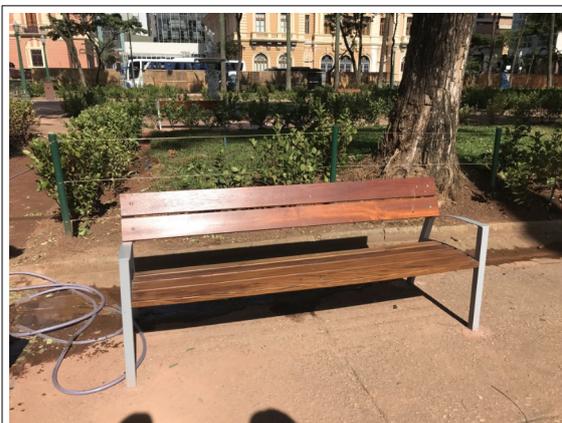
Figura 02 - Banco em novo modelo, similar ao anterior, instalado no local.

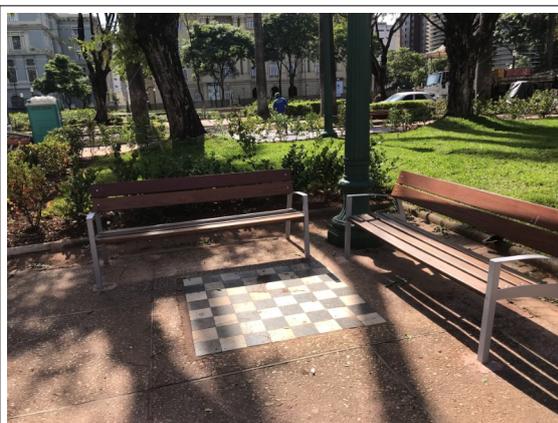
Figura 03 - Bancos em novo modelo, similar ao anterior, instalado no local.

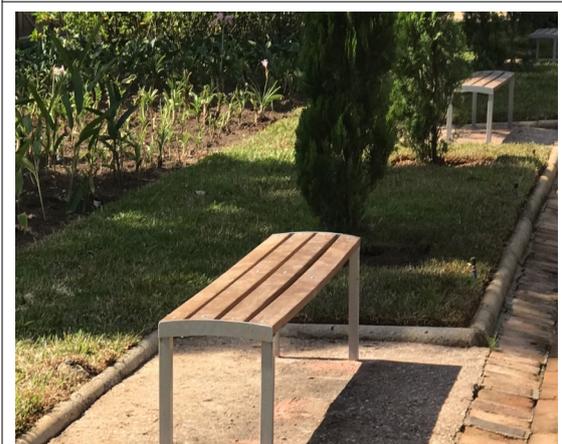
Figura 04 - Banco sem braços e encosto, em novo modelo, similar ao anterior, instalado no local.

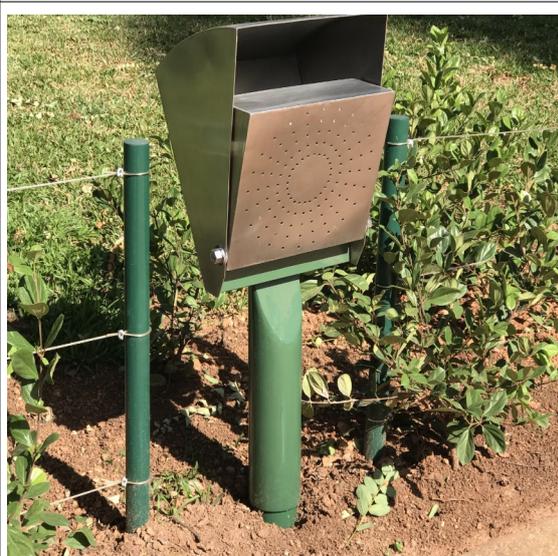
Em relação às lixeiras, consciente de que o número de lixeiras existentes hoje não é suficiente para a quantidade de lixo gerada no local, não foi possível aumentar a quantidade tendo em vista que o modelo existente atualmente na praça foi concebido com exclusividade para o local e não havia orçamento para novas aquisições. Desta forma, foi realizada manutenção nas lixeiras existentes.

Figura 05 - Lixeira.

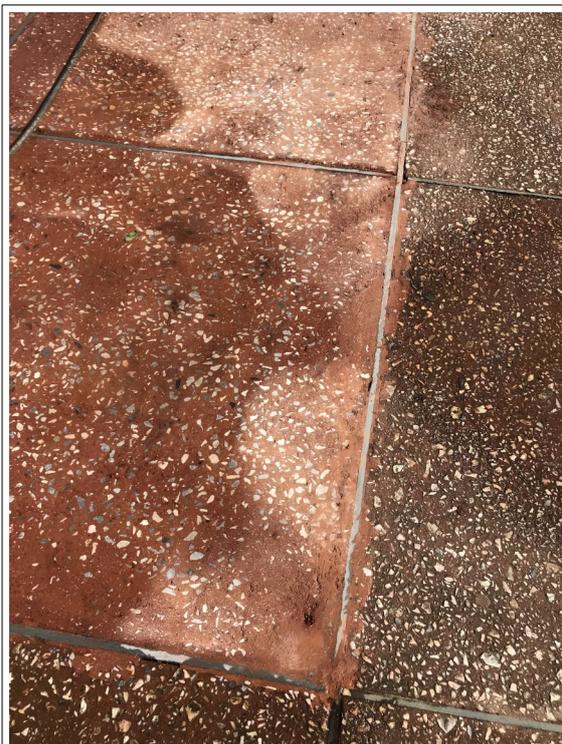
Os trechos novos apresentam tonalidade distinta dos trechos antigos, que se encontram desbotados e desgastados devido ao tempo de uso, entretanto acreditamos que aos poucos os tons irão se tornar mais próximos.

Figura 06 - Trecho onde o piso foi substituído., junto ao antigo revestimento.

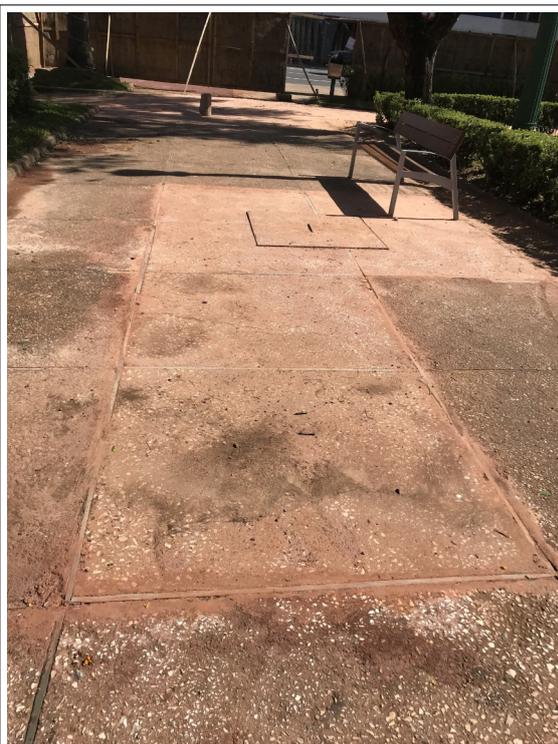
Figura 07 - Trecho onde o piso foi substituído., junto ao antigo revestimento.
