## NOTA TÉCNICA N ° 31/2019

Ref: PAAF 0024.17.018016-0 IC 0024.07.000732-3

1. **Objeto:** Construção de edificação no entorno da Casa do Conde de Santa Marina.
2. **Endereço:** Avenida do Contorno 1079.
3. **Município:** Belo Horizonte.
4. **Proteção existente:** Inserido no perímetro de entorno do tombamento estadual do Conjunto Urbano da Praça da Estação, inserido no perímetro de tombamento municipal do Conjunto Urbano da Praça Rui Barbosa e adjacências.
5. **Considerações preliminares:**

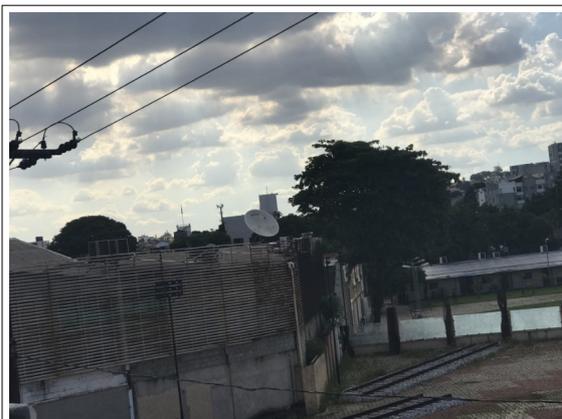
Constatamos também que a construção existente não respeita aos materiais de acabamento especificados no projeto aprovado em junho de 2008. Faremos uma tabela comparativa dos materiais especificados em projeto, conforme consta nos autos, e da situação atual.

Figura 04 - Fachada de fundos.

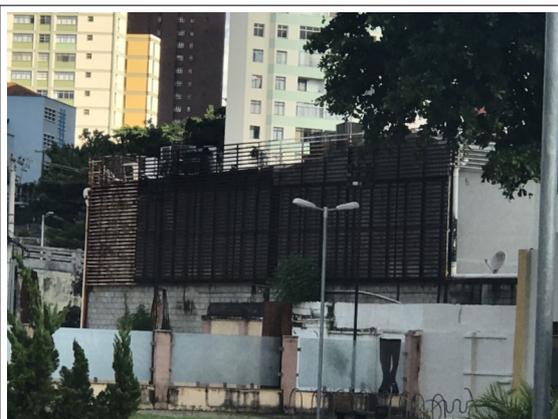
Figura 05 - Fachada de fundos.

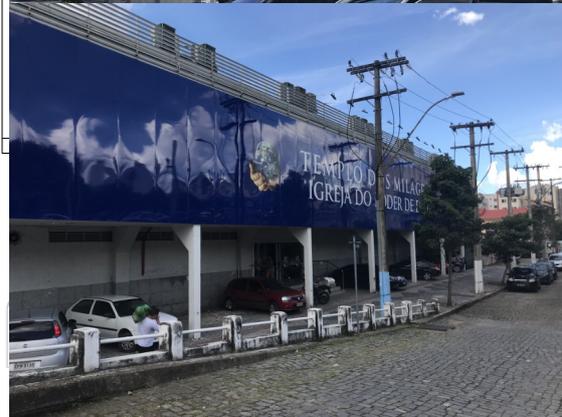
Figura 08 - Fachada lateral voltada para viaduto da Floresta.

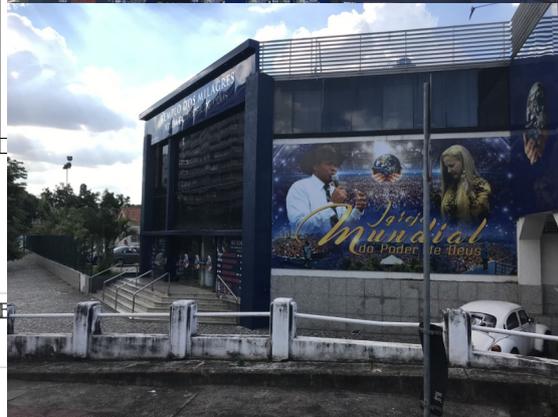
Figura 09 - Fachada lateral voltada para viaduto da Floresta.
