CAPELA DE SANTANA
SANTANA/BELO VALE

PROJETO DE RESTAURAÇÃO DOS ELEMENTOS ARTÍSTICOS

AGOSTO/2006

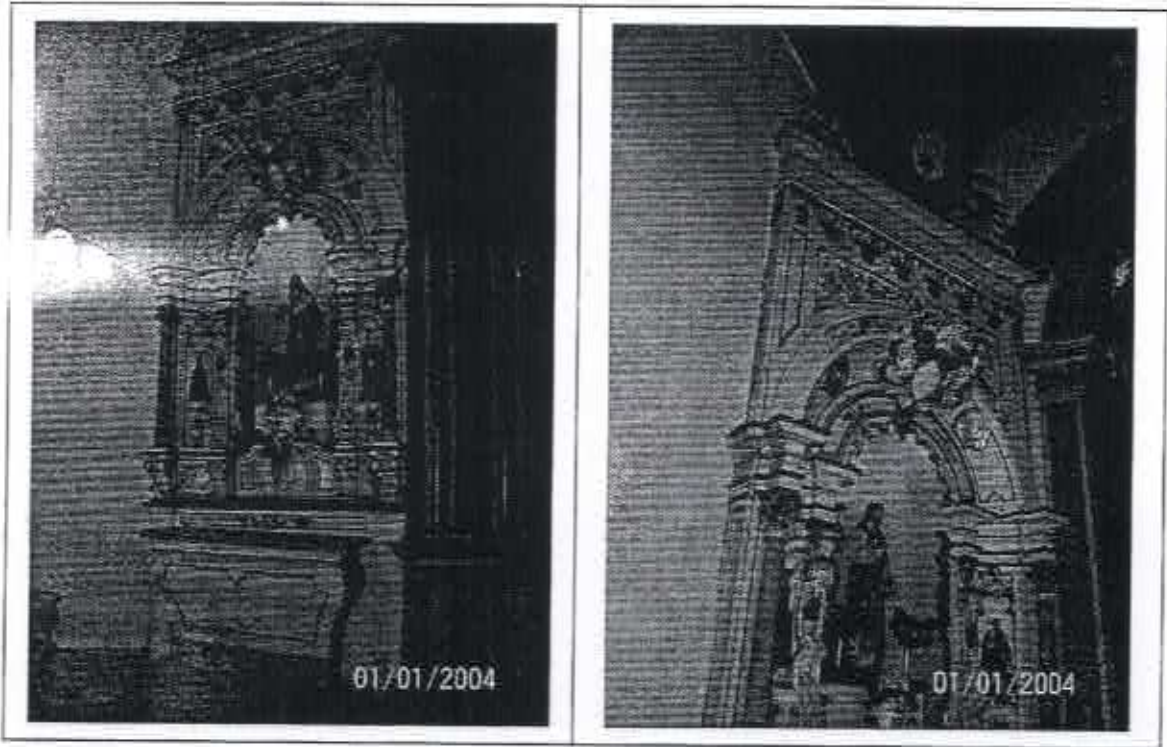
Retábulos Laterais

6.5. Retábulo colateral: Estruturalmente, o estado de conservação deste retábulo está razoável, não apresentando grandes problemas. O suporte apresenta perdas nos elementos em relevo ocasionadas por ataque de insetos, pequenas rachaduras, com sujidades, pequenas frestas nas junções da talha. Algumas tábuas do camarim estão soltando. Apresenta repintura caiada recortando os elementos decorativos do retábulo, douramento e pintura com muitas sujidades aderidas, descolamentos e perdas, chegando até mesmo ao suporte, com a perda da base de preparação, especialmente nas partes inferiores do móvel.

1. Andaimas: Montagem das torres de andaimes à frente do retábulo.

2. Remoção das esculturas: Esta remoção deverá ser feita cuidadosamente, usando equipamentos de manuseio e transporte. Deverão ser colocadas em lugar seguro e apropriado.

3. Revisão dos elementos estruturais.

4. Higienização: Limpeza da sujeira acumulada em todo retábulo, removendo os resíduos orgânicos, com a utilização de trinchas e aspirador de pó.

5. Imunização: Imunização de todas as tábuas da estrutura onde se tem acesso e da talha do retábulo. A aplicação deverá ser feita com Dagnet a 2% em aguarrás e aplicado por pincelamento e injeção com seringa, através dos orifícios de entrada dos insetos e das perdas.

6. Fixação da policromia e do douramento: A fixação da policromia e do douramento deverá ser feita com a utilização de adesivo adequado à técnica de execução. Aplica o adesivo usando pincel ou injeção e papel antiaderente.

7. Prospecções e testes: Este processo será executado após seleção prévia dos solventes adequados e da técnica de execução, com o objetivo de preservar a camada de policromia subjacente. Se por ventura, a camada de policromia subjacente não estiver em boas condições, não proceder a remoção total, apenas remover a tinta última branca.

8. Consolidação do suporte e complementação das partes faltantes: Caso necessário se fará a consolidação das junções e do suporte, por preenchimento das áreas de perda, com uma massa de pó de serragem. Posteriormente, será feita uma aplicação por pincelamento do Dragnet nas proporções já indicada.

9. Nivelamento: Será realizado o nivelamento nas áreas de perdas do suporte já obturadas, aplicando uma massa de carbonato de cálcio, PVA e metilcelulose. O acabamento deverá ser feito com lixa fina após a secagem completa do material.

10. Reintegração e apresentação estética da policromia: Aplicação de aquarela ou pigmento/verniz, nas áreas niveladas, a apresentação estética será dada nas passagens para o suporte, de maneira sutil, para dar uma leitura agradável.

11. Camada de proteção: Aplicação de camada de proteção, composta de Paraloid B72 em xilol à 10%. Dependendo da aparência da pintura original, deverá acrescentar-se à mistura uma parte de cera microcristalina, para abaixar o brilho do verniz e manter a aparência fosca o original.

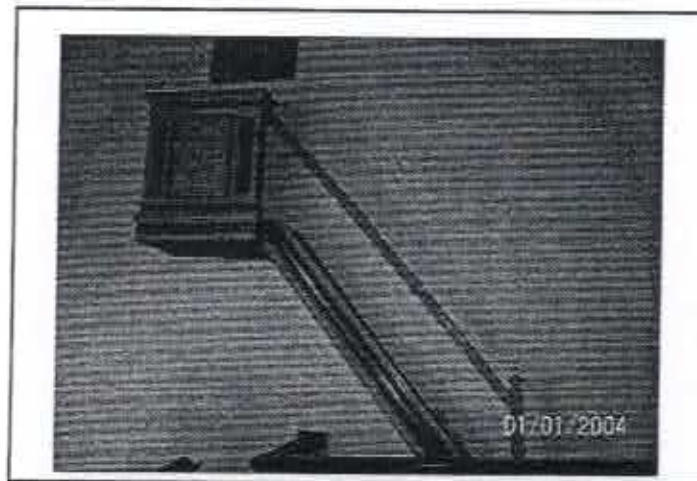
Púlpito

6.7. Púlpito: encontra-se em razoável estado de conservação, apresentando sujidades, perdas, ocasionadas na maioria pelo ataque de insetos e pregos oxidados, pequenas frestas, rachaduras e junções avariadas. Repintado.

1. Andaimas: Montagem de torre de andaime à frente ao púlpito

2. Revisão dos elementos estruturais

3. Higienização: Remoção das sujidades depositadas com a utilização de trinchas e aspirador de pó, removendo toda sujidade acumulada e os excrementos de insetos.

5. Remoção de repinturas: Este processo será executado após seleção prévia dos solventes adequados com o objetivo de preservar a camada de policromia subjacente.

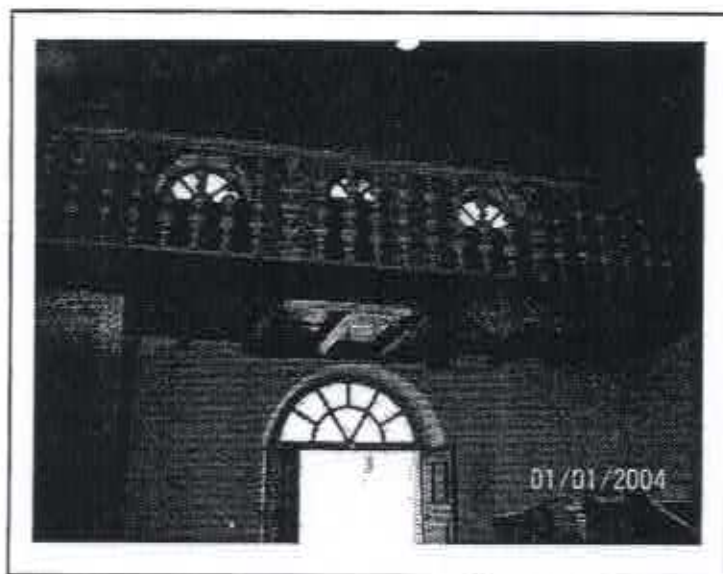
Coro

6.9. Tribuna do Coro: encontra-se em razoável estado de conservação, apresentando sujidades, algumas perdas, ocasionadas na maioria pelo ataque de insetos e pregos oxidados, pequenas frestas, rachaduras e junções avariadas. Repintado

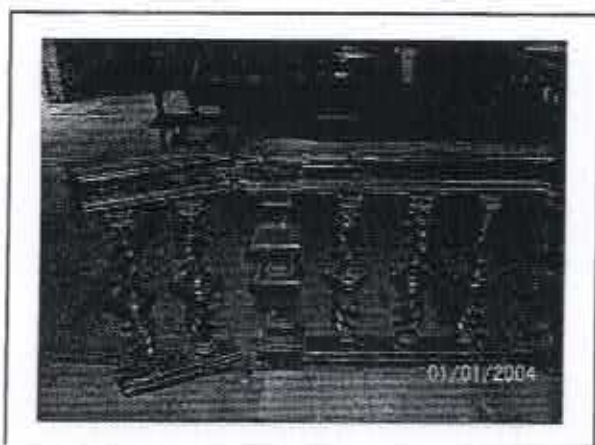
6.8. Balaustradas : encontra-se em razoável estado de conservação, apresentando sujidades, algumas perdas, ocasionadas na maioria pelo ataque de insetos e pregos oxidados, pequenas frestas, rachaduras e junções avariadas.

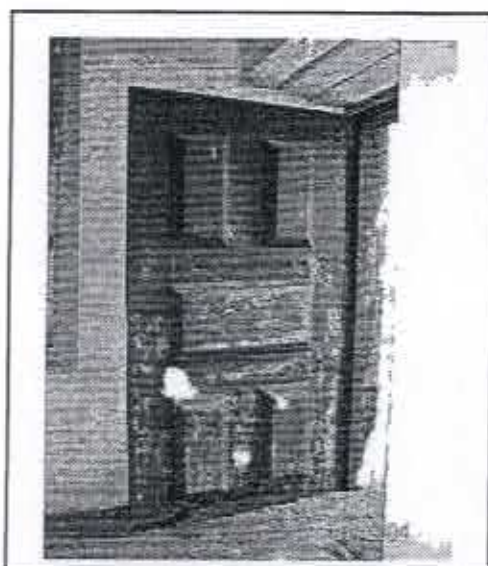
Portas e Janelas

6.11. Portas e Janelas: As portas da nave e da capela possuem marcos e folhas em madeira. As portas e janelas apresentam marco com reboco em mau estado de conservação, com perdas e descolamento. As portas em madeira mostram-se com perdas, rachaduras e ataque de cupim. A pintura com perdas, descolamentos, manchas e totalmente repintado.
