Prefeitura Municipal de Guarani/MG

**Inventário de Proteção do Acervo Cultural
ÁREA 1 - SUB-ÁREA 4**

QUADRO II
janeiro :: 2012
exercício :: 2013

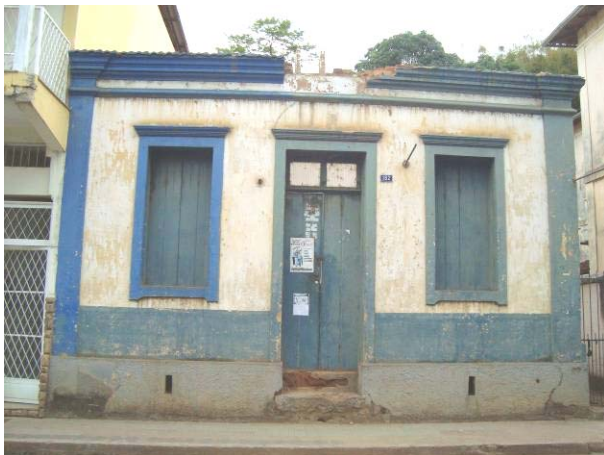
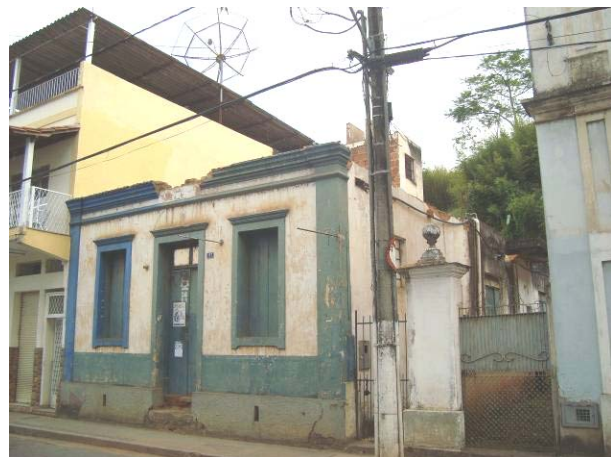
O bem se encontra em estado geral de conservação ruim. Ele está desprovido de cobertura e sofre com a ação das intempéries e com um intenso processo de infiltração. As alvenarias – principalmente as do anexo –, bem como as lajes, possuem zonas marcantes de eflorescência, e também manchas de umidade. As ferragens da estruturação das lajes, em alguns cômodos, já se mostram expostas e em processo de corrosão, evidenciando um alto grau de desgaste do revestimento do forro. Além disso, as perdas de camadas de revestimento, o desgaste tanto da pintura externa quanto da interna, a presença de trincas no reboco e na alvenaria, e também de alguns buracos nessa última, possivelmente deixados por uma provável reforma não concluída, contribuem para o precário estado que se encontra os elementos construtivos dessa edificação. Ademais, o piso, de forma geral, se encontra bastante desgastado, e repleto de entulhos em alguns locais; e o forro de toda a porção frontal da edificação foi inteiramente removido. Por fim, as instalações elétricas se mostram aparentes, desordenadas e danificadas; e as instalações hidráulicas apresentam-se, em parte, antigas e danificadas.

A edificação inventariada, além de abandonada há algum tempo, mostra indícios de uma reforma interrompida e inacabada – o que provavelmente a deixou sem cobertura. Esses dois fatores contribuem para o estado regular atual no qual se encontra. Além disso, ao fundo do terreno encontra-se uma encosta não protegida adequadamente contra deslizamentos de terra, sendo que já se nota o avanço de vegetação sobre a laje do anexo. O bem também não tem proteção necessária em relação à umidade, sendo essa igualmente um importante fator de deterioração dos elementos construtivos, principalmente na região posterior, de contato com a encosta.

- Análise estrutural do bem e recomposição das lajes e alvenarias existentes;
- Recuperação dos trechos do reboco danificado nas alvenarias internas e externas;
- Recuperação das trincas;

- Inspeção periódica dos elementos da cobertura para evitar infiltrações;
- Inspeção periódica dos elementos das esquadrias da edificação;
- Pintura de revitalização das paredes externas e internas sempre que necessário;
- Não realizar ligações elétricas ou hidráulicas de maneira improvisada e sem o auxílio de um técnico capacitado;
- Não substituir qualquer elemento de composição e/ou estrutural sem antes a avaliação de um técnico especializado;
- Acompanhar as movimentações de terra no terreno em sua porção posterior, bem como o avanço da umidade na área construída.

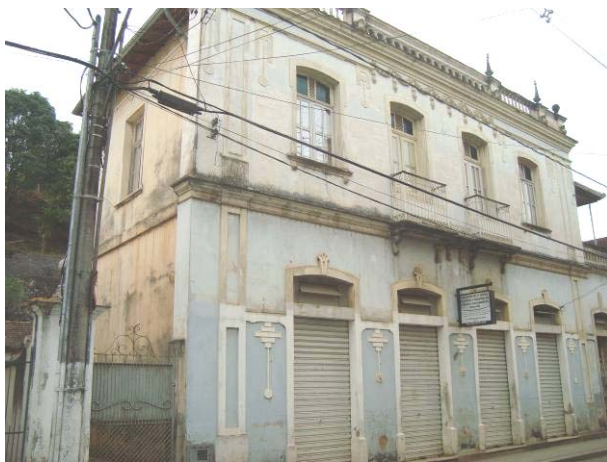
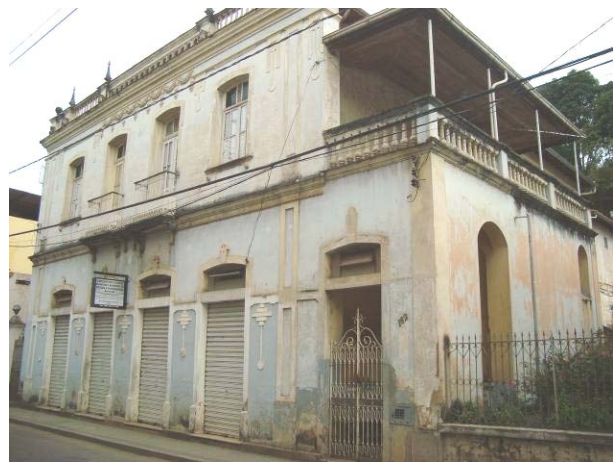
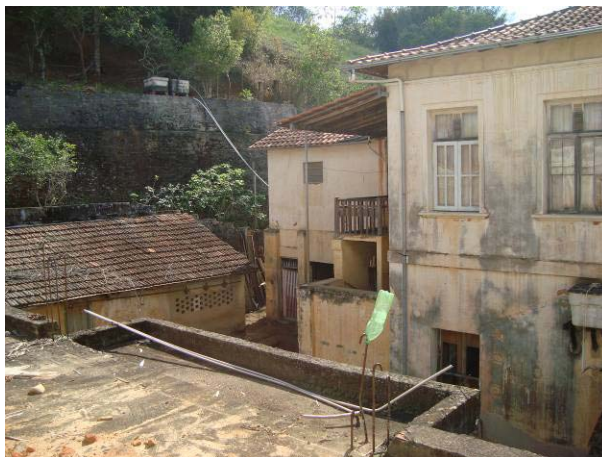
O bem se encontra em bom estado geral de conservação, sendo os dois cômodos inutilizados e o banheiro os que mais apresentam danos visíveis. A maior parte desses danos consiste em manchas de umidade causadas por infiltrações. Os cômodos sem uso apresentam revestimentos bastante sujos, e tubulações hidráulicas aparentes. E o banheiro possui descolamento de reboco. Além disso, esses três cômodos possuem fiação elétrica aparente.

Externamente, nota-se um desgaste acentuado na pintura da edificação, bem como manchas de escorrimento nas fachadas e algumas manchas de infiltração e eflorescência.

- Recuperação dos trechos do reboco danificado nas alvenarias internas e externas;
- Recuperação das trincas;
- Repintura das alvenarias internas e externas;
- Análise e recuperação das instalações elétricas e hidráulicas.
- Adoção de medidas que contenham o avanço da umidade.

- Inspeção periódica dos elementos da cobertura para evitar infiltrações;
- Inspeção periódica dos elementos das esquadrias da edificação;
- Vistoria dos forros e demais elementos de madeira e sempre que necessário recuperar ou substituir as peças danificadas;
- Pintura de revitalização das paredes externas e internas sempre que necessário;
- Não realizar ligações elétricas ou hidráulicas de maneira improvisada e sem o auxílio de um técnico capacitado;
- Não substituir qualquer elemento de composição e/ou estrutural sem antes a avaliação de um técnico especializado;
- Acompanhar as movimentações de terra no terreno em sua porção posterior, bem como o avanço da umidade na área construída.

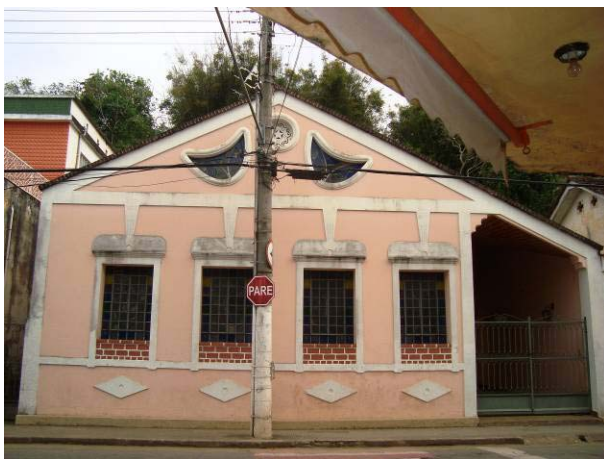
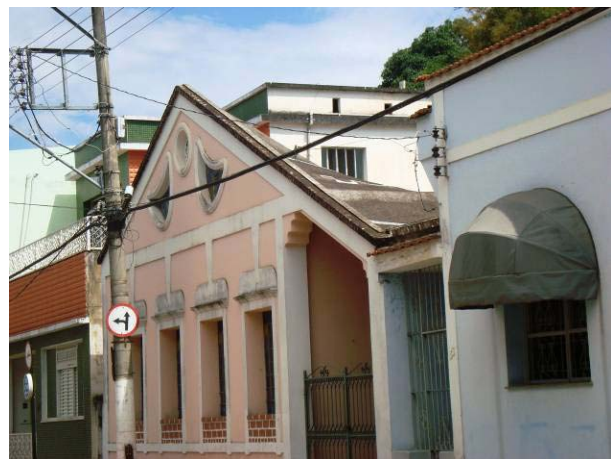
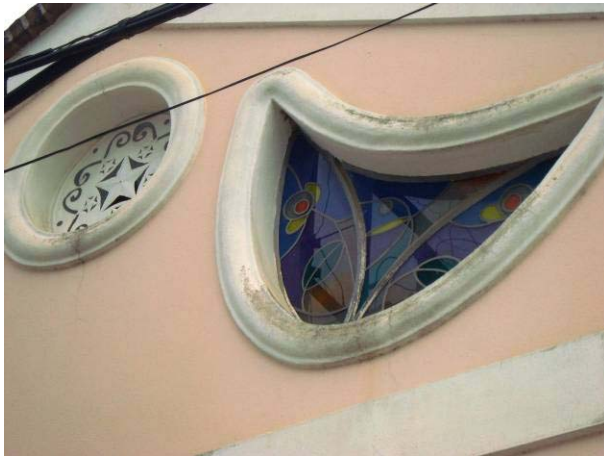
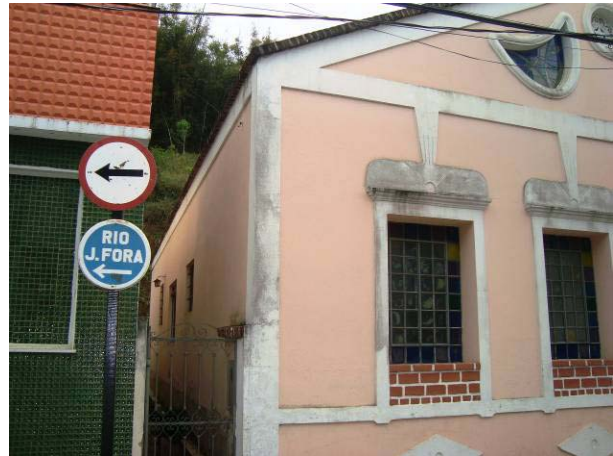
O bem, de modo geral, se encontra bem conservado. Entretanto, pode-se averiguar sujidades e manchas escuras nos revestimentos; algumas fissuras, desgaste e descolamento leve da pintura, principalmente na dos elementos em relevo de massa. Também foram verificadas algumas trincas nas alvenarias externas, mas sem comprometer a integridade da edificação. Internamente, devido à impossibilidade de se adentrar no bem, não foi possível verificar o estado de conservação do mesmo.

Os principais fatores de degradação identificados estão relacionados com a falta de manutenção periódica e a ação das intempéries nas superfícies externas do bem.

- Recuperação das trincas;
- Repintura das alvenarias internas e externas;

- Inspeção periódica da cobertura para evitar infiltrações;
- Inspeção periódica dos elementos das esquadrias da edificação;
- Pintura de revitalização das paredes externas e internas sempre que necessário;
- Não realizar ligações elétricas ou hidráulicas de maneira improvisada e sem o auxílio de um técnico capacitado;
- Não substituir qualquer elemento de composição e/ou estrutural sem antes a avaliação de um técnico especializado;

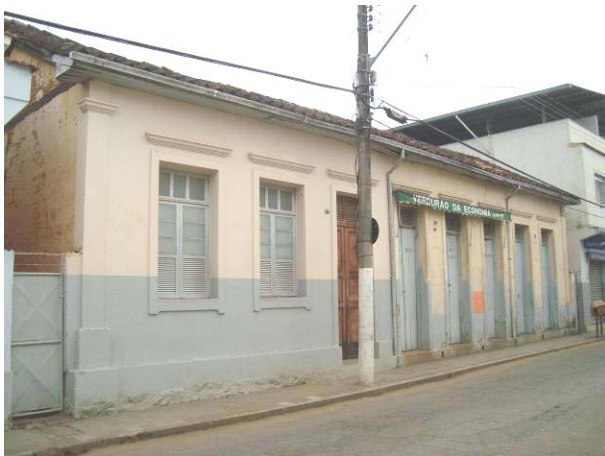
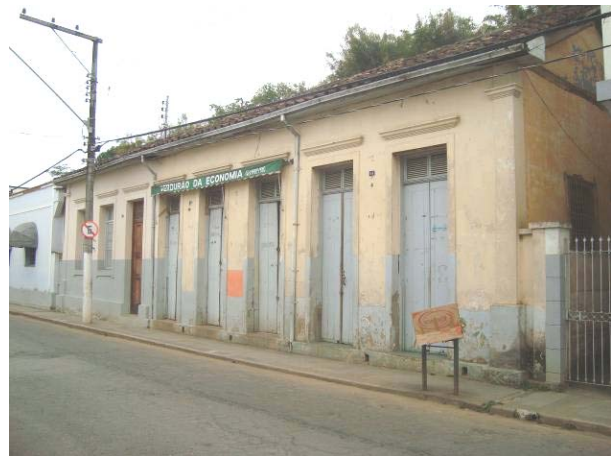
O bem se encontra em bom estado geral de conservação. No nº0074, nota-se que as paredes apresentam irregularidades no reboco e na pintura, bem como orifícios, sujidades e marcas de umidade; e que uma parcela dos pisos aparenta leve desgaste superficial. A fiação elétrica aparente também é recorrente nessa porção da edificação. Em um dos quartos, são vistas trincas e danificação da pintura devido à umidade. Num outro - o que faz divisa com o bloco nº0070 -, um vão foi selado sem que houvesse finalização do acabamento. O quarto dos fundos apresenta pintura danificada e reboco aparente; e o forro da cozinha mostra pontos de deterioração, principalmente nos trechos em contato com as paredes.

No nº0070, fiações elétricas se fazem desordenadas e aparentes, e as tubulações hidráulicas, aparentes. Existe a presença de ganchos e pontas de perfis metálicos se projetando na alvenaria. Além disso, as paredes se encontram com superfície irregular e sujidades; e o forro apresenta-se pontualmente danificado. No cômodo posterior os danos se intensificam: ocorrem zonas de infiltração, manchas e descolamentos pontuais no reboco.

No nº0064, o cômodo posterior também apresenta-se em pior estado quando comparado com o de acesso à avenida. No primeiro, ocorrem manchas intensas de infiltração ascendente, inclusive eflorescências nas proximidades do piso. Além disso, ocorrem descontinuidades pontuais, onde não se vê pintura; e a divisória de madeira se encontra já bastante deteriorada próximo ao piso, indicando ataque de agentes xilófagos. Ambos os cômodos apresentam irregularidades na superfície das paredes, que por sua vez, propiciam o acúmulo de sujidades.

Externamente o bem apresenta danos no revestimento, sendo esses mais intensos nas fachadas laterais, onde já se tem aparente, em algumas áreas, o reboco e a alvenaria - esse último na lateral direita; e na porção inferior da fachada frontal referente aos números 0064 e 0070, onde o revestimento é atacado com mais intensidade pela umidade ascendente. Além disso, essa parede frontal, de forma geral - com exceção da parcela correspondente à residência -, apresenta-se com orifícios causados por elementos perfurantes, e também algumas trincas. As esquadrias apresentam sujidades e danos em alguns pontos. O coroamento frontal - guarda-pó -, já em estágio avançado de deterioração, apresenta desalinhamento, descolamento, sujidade e apodrecimento de algumas peças, além de trechos onde elas já se fazem ausentes.

O principal fator de degradação nessa edificação é a ausência regular de manutenção constante eficiente associada à umidade ascendente do solo e à ação das intempéries.

- Recuperação do reboco danificado;
- Recuperação das trincas;
- Repintura alvenarias externas;
- Recuperação do coroamento e dos forros danificados;
- Recuperação ou substituição dos pisos desgastados ou com perda de matéria;
- Recuperação das esquadrias em madeira e se necessário substituir as peças danificadas;
- Uniformização das superfícies e execução de pintura de revitalização das paredes internas;
- Análise e recuperação das instalações elétricas e hidráulicas;
- Adoção de artifícios que contenham o avanço da umidade nas alvenarias.

- Inspeção periódica dos elementos da cobertura para evitar infiltrações;
- Inspeção dos elementos em madeira da edificação, incluindo forros e esquadrias, e se necessário fazer a substituição das peças danificadas;
- Pintura de revitalização das paredes externas e internas sempre que necessário;
- Não realizar ligações elétricas ou hidráulicas de maneira improvisada e sem o auxílio de um técnico capacitado;
- Não substituir qualquer elemento de composição e/ou estrutural sem antes a avaliação de um técnico especializado.

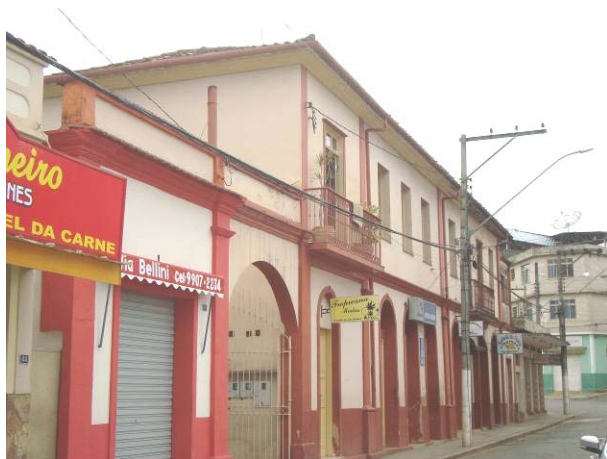
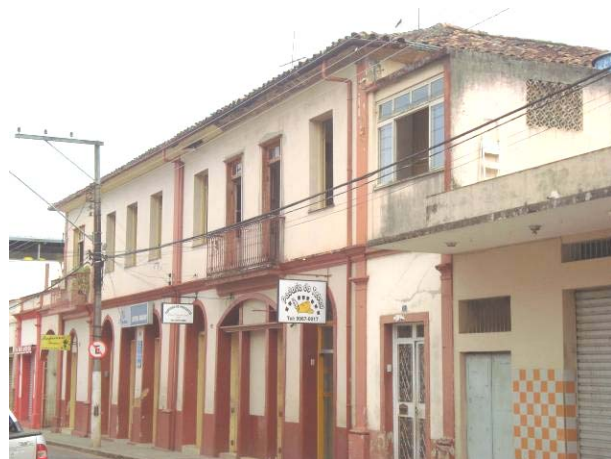
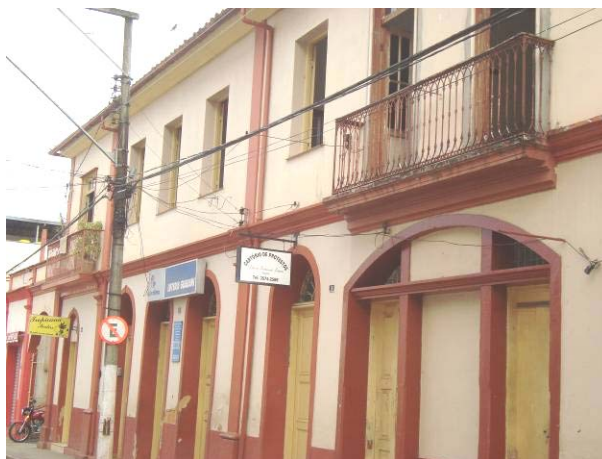
O bem se encontra em bom estado geral de conservação, levando-se em conta a média dos diversos espaços e estabelecimentos encontrados no mesmo. A residência de referente ao nº0028 encontra-se em ótimo estado de conservação em seu interior, havendo apenas desgaste superficial nos pisos da sala de estar, de um dos quartos e da sala de televisão, representados por tábuas corridas; e fissuras pontuais e uma trinca em uma das paredes de pau-a-pique. Externamente há desgaste na pintura e manchas escuras nas paredes posteriores da edificação. Esse quadro se estende para a residência de nº0010. Essa por sua vez, internamente, apresenta - segundo o proprietário - goteiras na cozinha e área de serviço, sendo que a primeira passa por reformas atualmente.

A fachada frontal apresenta descolamentos de pintura, danos e descontinuidades na mesma e no reboco, manchas causadas por escorrimento de água e por presença de umidade, e sujidades. Além disso, o coroamento frontal apresenta-se não uniforme, com sujidades, desprendimento de algumas peças, e intensas manchas de umidade em outro de seus trechos.

- Recuperação do reboco danificado;
- Recuperação das trincas;
- Repintura das fachadas com revestimentos desgastados ou com manchas escurecidas;
- Recuperação ou substituição dos pisos desgastados ou com perda de matéria;
- Execução de pintura de revitalização das paredes internas;
- Recuperação do coroamento;
- Análise e recuperação de danos nos forros;
- Análise e recuperação de danos na cobertura;

- Inspeção periódica dos elementos da cobertura para evitar infiltrações;
- Inspeção dos elementos em madeira da edificação, incluindo forros e esquadrias, e se necessário fazer a substituição das peças danificadas;
- Pintura de revitalização das paredes externas e internas sempre que necessário;
- Não realizar ligações elétricas ou hidráulicas de maneira improvisada e sem o auxílio de um técnico capacitado;
- Não substituir qualquer elemento de composição e/ou estrutural sem antes a avaliação de um técnico especializado.

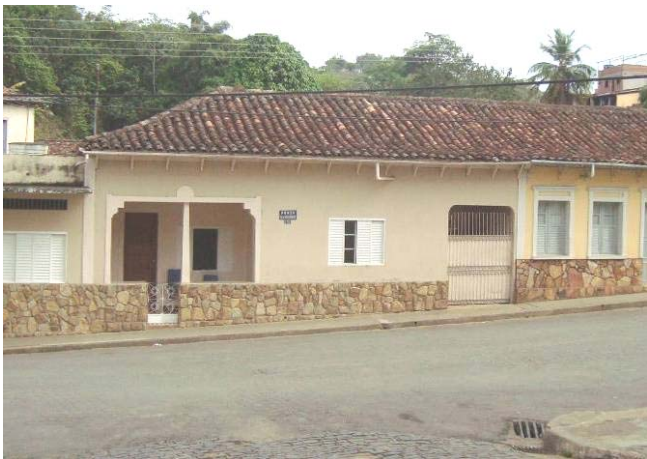
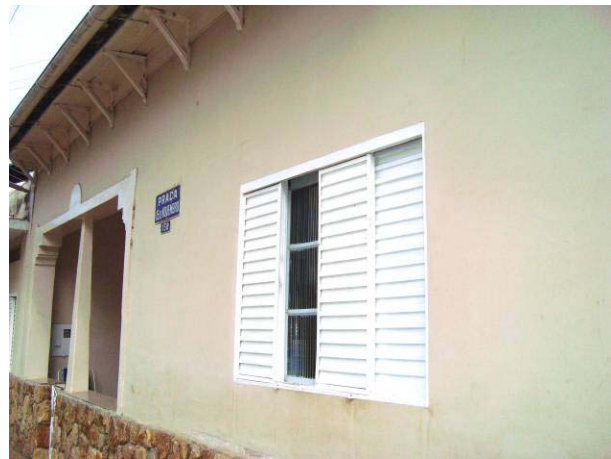
Externamente a edificação não apresenta danos maiores que o desgaste e pontos de descolamento da pintura da alvenaria próximo à faixa revestida com pedras São Tomé; e também sujidades, tanto na parede quanto no coroamento.

Os fatores de degradação nessa edificação podem estar ligados à umidade ascendente do solo.

- Inspeção periódica dos elementos da cobertura para evitar infiltrações;
- Inspeção dos elementos em madeira da edificação, incluindo forros e esquadrias, e se necessário fazer a substituição das peças danificadas;
- Pintura de revitalização das paredes externas e internas sempre que necessário;
- Não realizar ligações elétricas ou hidráulicas de maneira improvisada e sem o auxílio de um técnico capacitado;
- Não substituir qualquer elemento de composição e/ou estrutural sem antes a avaliação de um técnico especializado;
- Acompanhar periodicamente o avanço da umidade na área construída.

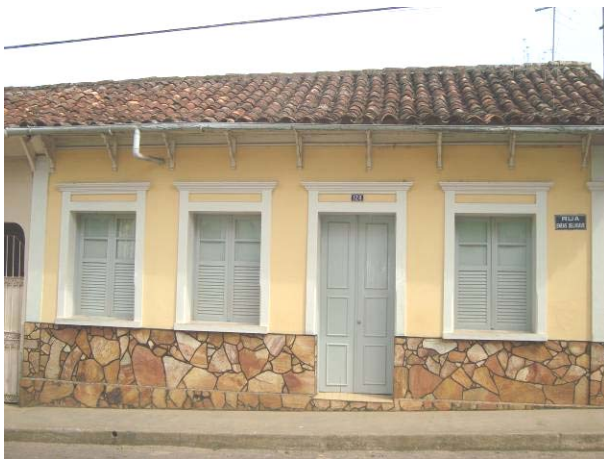
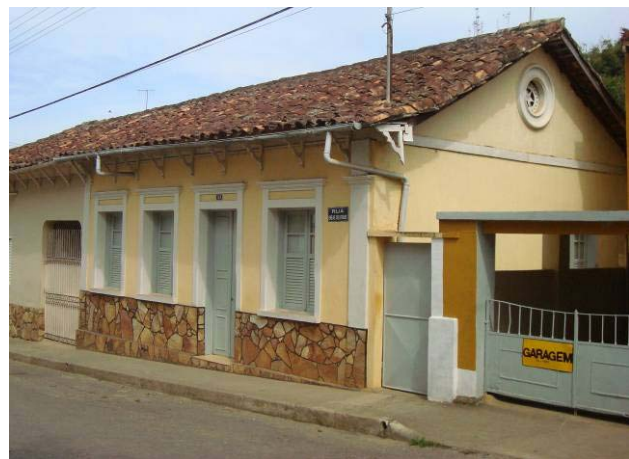
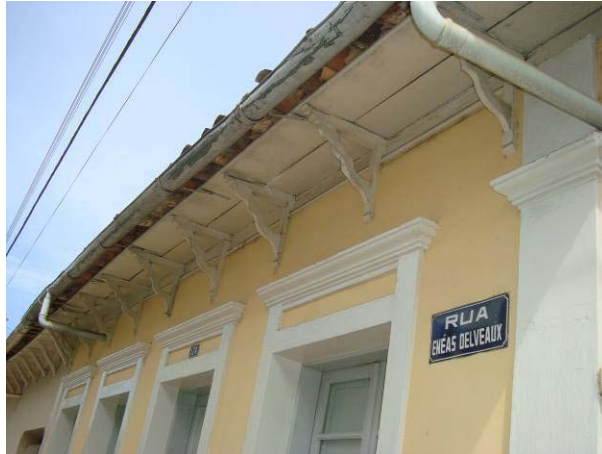
O bem se encontra em bom estado geral de conservação. Segundo a entrevistada, a casa possui trincas em alguns cômodos, e pequenas bolhas e descolamento da pintura das paredes nas áreas mais próximas ao piso.

Externamente a edificação não apresenta danos maiores, apenas sujidades, principalmente nos elementos do coroamento frontal da cobertura.

Os fatores de degradação nessa edificação podem estar ligados à umidade presente no terreno ou na qualidade dos materiais usados na construção da mesma.

- Execução de pintura de revitalização das paredes internas;
- Recuperação das trincas;
- Adoção de artifícios que contenham o avanço da umidade.

- Inspeção periódica dos elementos da cobertura para evitar infiltrações;
- Inspeção dos elementos em madeira da edificação, incluindo forros e esquadrias, e se necessário fazer a substituição das peças danificadas;
