LAUDO TÉCNICO nº 48/2012

Em atendimento à solicitação da Promotora Dra. Fernanda Hönigmann Rodrigues, da Oitava Promotoria de Justiça da Comarca de Betim, no dia 21/08/2012 foi realizada vistoria técnica na Fazenda Santa Cruz, localizada na zona rural do município de Betim, para verificar o estado de conservação e seu aferir seu valor histórico-cultural.

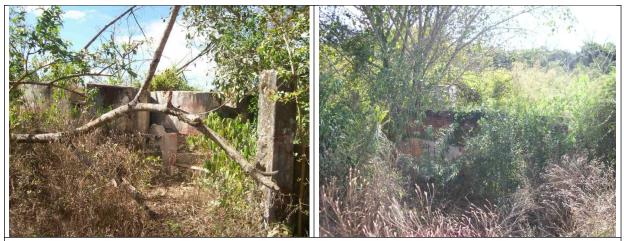
Em vistoria técnica realizada no dia 21/08/2012, foi verificado o estado de arruinamento total de algumas estruturas que pertenciam à fazenda: silos, pequena edificação que abrigou o gerador antes da chegada da energia elétrica e curral. Em relação ao curral, percebe-se que foi totalmente tomado pela vegetação.

Figuras 03 a 04 – Cilos em estado de arruinamento. Apresentam-se atualmente tomados por vegetação em com várias estruturas danificadas, além da inexistência do antigo telhado.

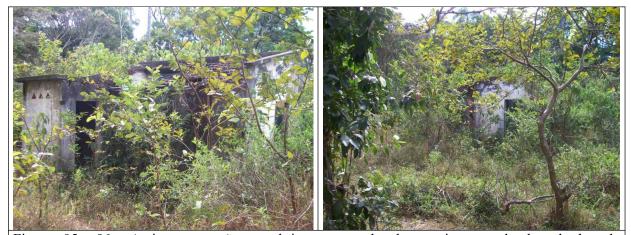
Figuras 05 a 06 – Antiga construção que abrigava o gerador de energia, antes da chegada da rede elétrica. Também apresenta-se todo tomado pela vegetação e com a estrutura danificada.

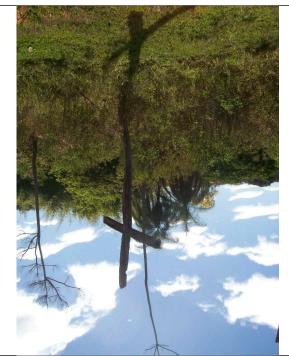
À exceção, mas também em mau estado de conservação, ainda restam um cruzeiro e a casa do caseiro; ambos ainda estão íntegros. No entorno do cruzeiro, três construções recentes em madeira e bambu, tipo barracas, aparentemente abandonadas, sem valor histórico, estético e arquitetônico. À direita desta área, e à esquerda dos antigos cochos, está implantada uma pequena igreja evangélica, um prédio recente e sem grande relevância.

Figuras 09 a 10 — Na imagem à esquerda, cruzeiro em madeira, por suas características trata-se possivelmente de alguma peça da estrutura da fazenda antiga. Na imagem à direita, vista da casa mais recente da fazenda antes de sua ocupação. Única edificação íntegra, apesar de seu estado de abandono.

- Limpeza do entorno imediato do cruzeiro, com remoção da vegetação que nele se encontra e das estruturas de madeira e bambu ali implantadas.
- Manutenção periódica do elemento preservando sempre sua posição de destaque na paisagem;

- Não obstruir a paisagem no entorno do cruzeiro com novas construções, principalmente em relação à vista a da estrada de acesso à fazenda;
- Elaboração de um registro documental contendo histórico, informações sobre proprietários, descrição, fotos antigas e atuais e demais documentos existentes que se referem à Fazenda Santa Cruz. Deverão ser incluídas as informações constantes da Dissertação de Mestrado denominada "Arquitetura Rural na microrregião metropolitana de Belo Horizonte" de autoria de Elizabeth Sales de Carvalho; o levantamento gráfico, diagnóstico e projeto elaborado por ex alunos de graduação da Escola de Arquitetura da UFMG; as informações e fotografías constantes da ficha de inventário do imóvel. Este documento deve estar disponível para consulta pública, mantendo viva a memória da fazenda.

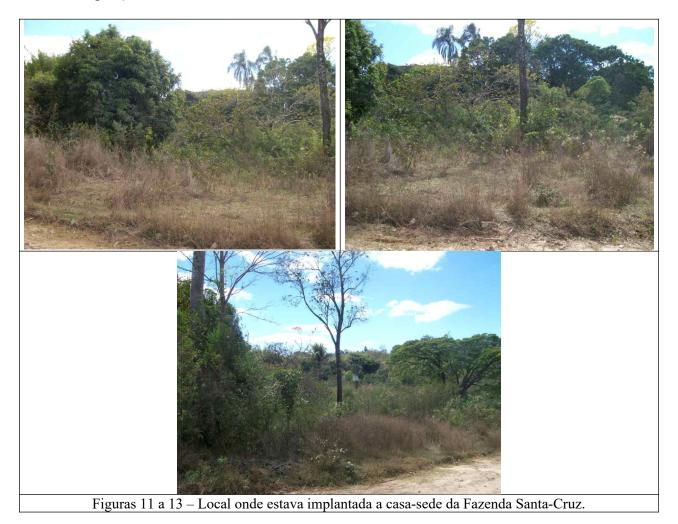
Em relação casa-sede, foi verificado que esta não existe, nem mesmo suas ruínas. O local onde estava implantado o casarão atualmente é uma área onde a própria mata se fechou tornando dificultoso o acesso. No local existem arbustos e árvores de pequeno e médio porte, além da vegetação rasteira, como se verifica nas fotos abaixo:

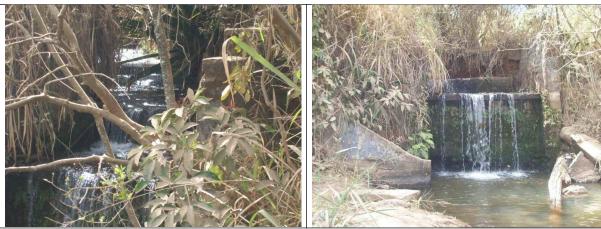
Em relação ao canal, foi percebida uma redução do montante de água que passa por ele, quando comparado com a foto da época em que foi realizado o estudo citado anteriormente. Há presença de vegetação no entorno do canal e na queda d'água formada no desnível próximo a atual estrada de acesso à fazenda.

Figuras 15 a 16 – Queda d'água do canal na saída da represa – margens da atual estrada de acesso a fazenda.
