**Promotoria Estadual de Defesa do Patrimônio Cultural e Turístico**

**LAUDO TÉCNICO nº 49/2012**

Em atendimento à solicitação da Promotora Dra. Fernanda Hönigmann Rodrigues, da Oitava Promotoria de Justiça da Comarca de Betim, foi realizada vistoria na Igreja São Sebastião, localizada naquele município.

Este laudo tem como objetivo verificar estado de conservação e realização de intervenções no referido imóvel.

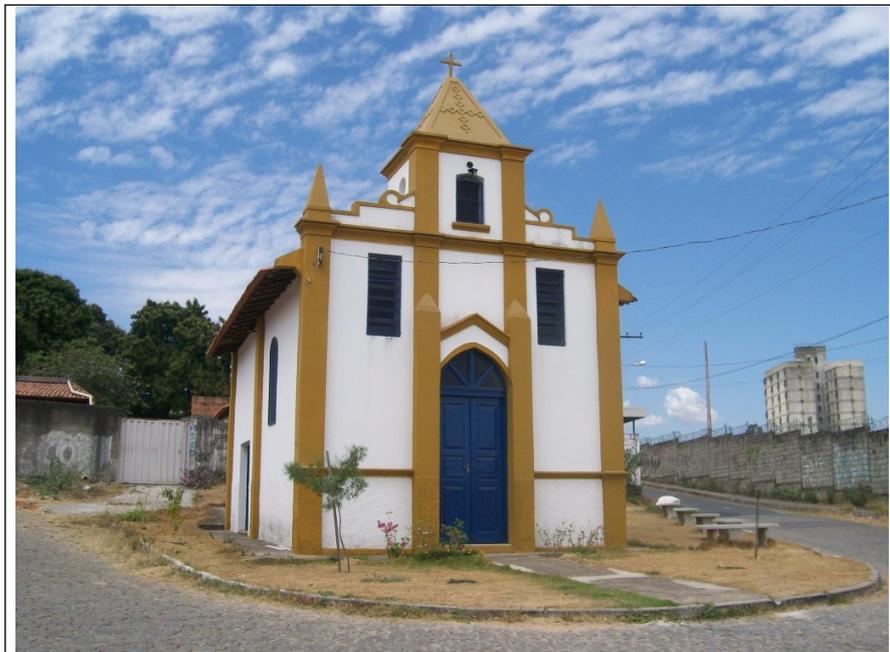
Figura 04 – Vista da capela e seu entorno imediato.

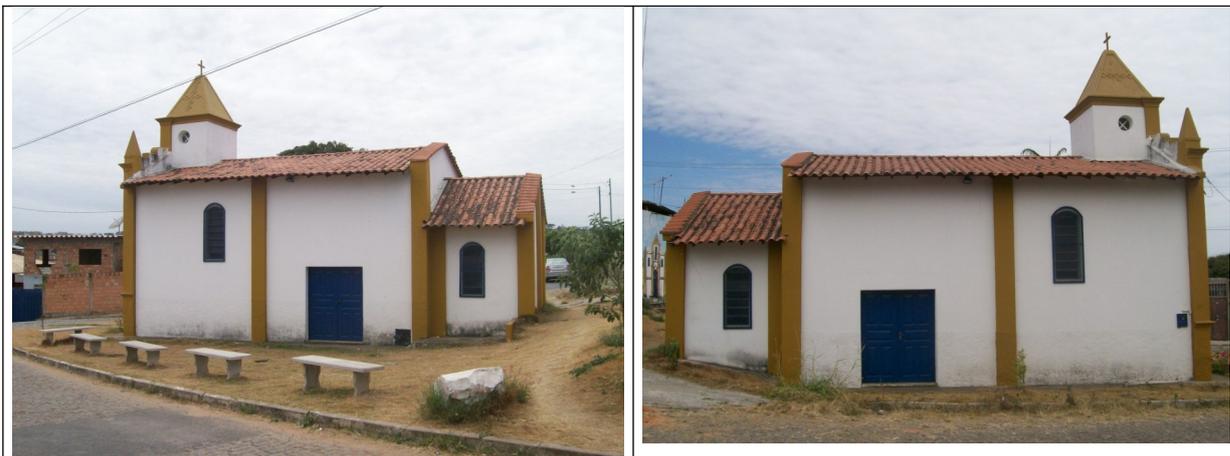
Nas laterais os vãos possuem vergas em arco abatido e são vedados por janelas metálicas e vidro, protegidas por grades pintadas em azul. As portas laterais e frontal são em madeira, pintadas de azul.

Figuras 05 e 06 – Fachadas laterais.

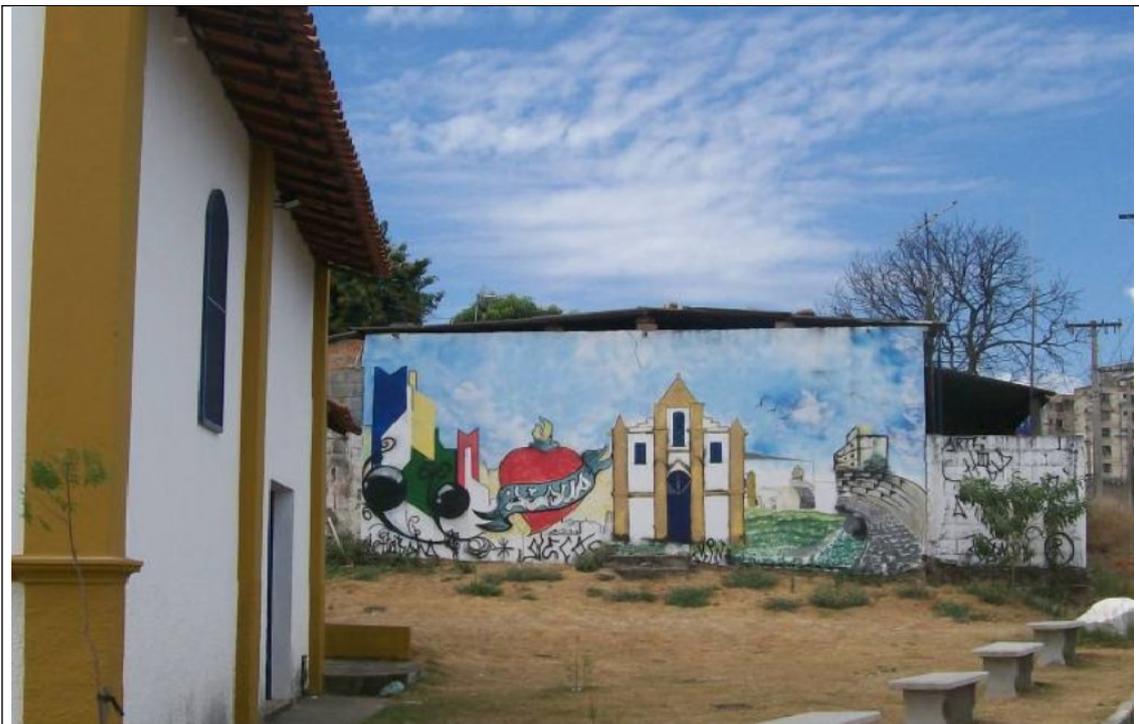
Figura 09 – Muro com trabalho de grafite ao fundo do terreno.

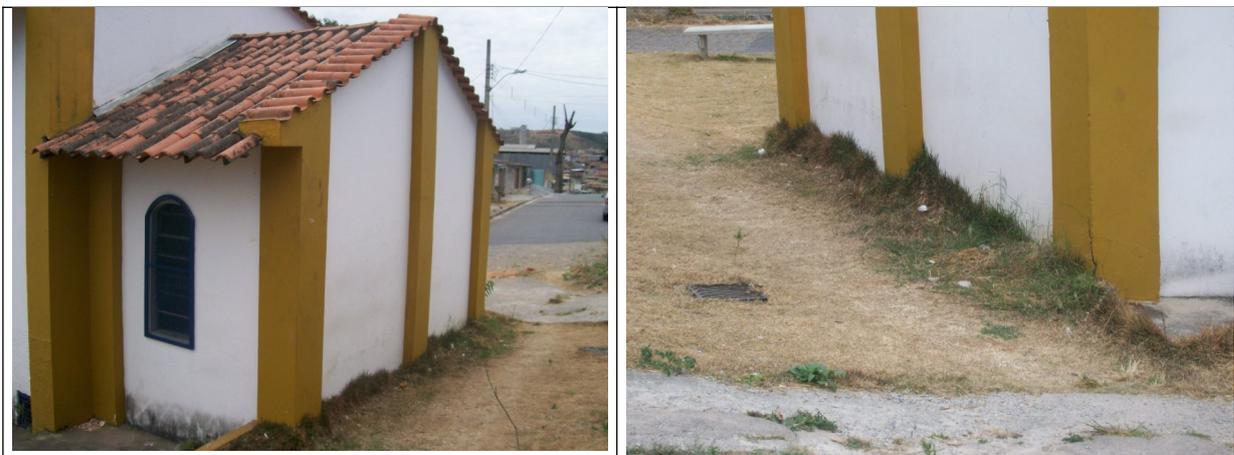
Na data da vistoria, foi verificado que na parte posterior do edifício não há calçada no entorno do imóvel, não há sistema de drenagem e não foi feito nenhum trabalho de impermeabilização na alvenaria.

Figuras 10 e 11 – Ausência de calçamento e sistema de drenagem nos fundos da edificação.

- Execução de calçada na parte posterior, junto da parede do edifício, bem como sua ligação nas duas ruas ao entorno do bem;
- Trabalho de drenagem entre a parte inclinada do terreno e a calçada a ser executada na parte posterior da edificação, com criação de pequenas valetas / drenos para escoamento da água, desviando-a e evitando infiltrações junto à base da edificação.
- Estudo para verificar as causas do aparecimento da trinca na parede lateral esquerda do bem e, posteriormente, obra para solucionar o problema. Sugere-se a colocação de “testemunhas” para verificar se há aumento da dimensão da trinca.

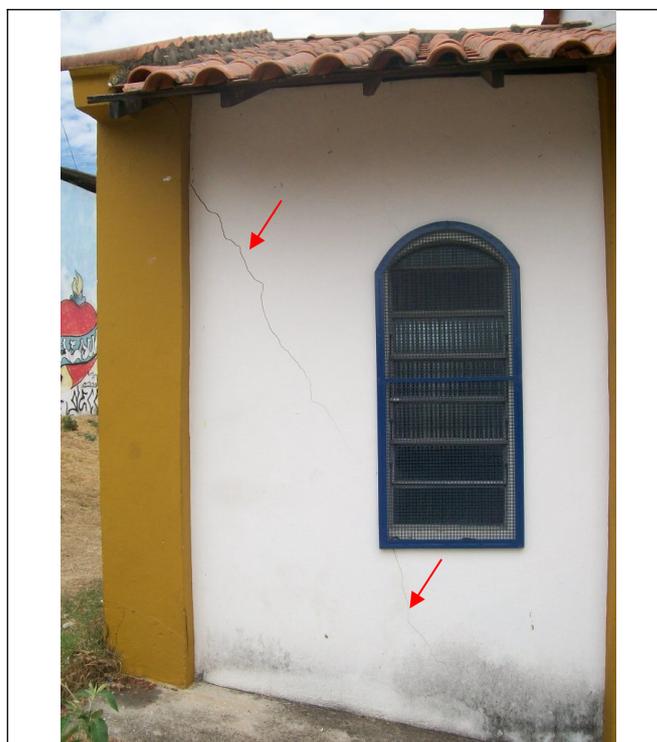
Em geral, a pintura apresenta algumas manchas de umidade junto à base da edificação em todo o seu entorno, porém está em bom estado de conservação. Na lateral esquerda, parte posterior do edifício há uma grande trinca na alvenaria. Segundo informações prestadas pela sra Adriana, esta trinca se iniciou após a execução do projeto paisagístico no local, com o plantio de grama junto à base da capela. A rachadura também é verificada no interior do edifício.

Figura 12 – Rachadura na parede lateral esquerda do edifício e mancha de infiltração ascendente na base.

Do ponto de vista arquitetônico, a Capela de São Sebastião encontra-se em bom estado de conservação. No entanto é importante ressaltar que apresenta manchas de umidade em toda a base do imóvel e há uma trinca na parede lateral esquerda, na parte que corresponde à capela-mor no interior. Também nota-se a inexistência de calçada e sistema de drenagem na parte posterior do edifício, bem como a não impermeabilização das alvenarias, o que poderia evitar o problema da umidade.

- Impermeabilização junto à base do edifício;
- Colocação de rodapés no interior do edifício, buscando preservar as alvenarias e pintura;
- Adequação e aprovação do Projeto de Prevenção e Combate a Incêndio e Pânico;
