**Promotoria Estadual de Defesa do Patrimônio Cultural e Turístico**

**LAUDO TÉCNICO 18/2015**

1. **REFERÊNCIA:** Procedimento de Apoio a Atividade Fim nº MPMG 0024.14.007450-1
2. **OBJETO:** Retábulo ou altar-mor e escultura de Nossa Senhora do Rosário da Capela de Nossa Senhora do Rosário.
3. **OBJETIVO:** Averiguar se a execução do restauro do altar e da imagem de Nossa Senhora do Rosário no município de Betim foi realizada **conforme proposta e cronograma** da empresa contratada pela FUNARBE, Grupo Oficina de Restauro Ltda.
4. **LOCALIZAÇÃO DO BEM CULTURAL:** Praça Nossa Senhora do Rosário, Centro, Betim-MG.

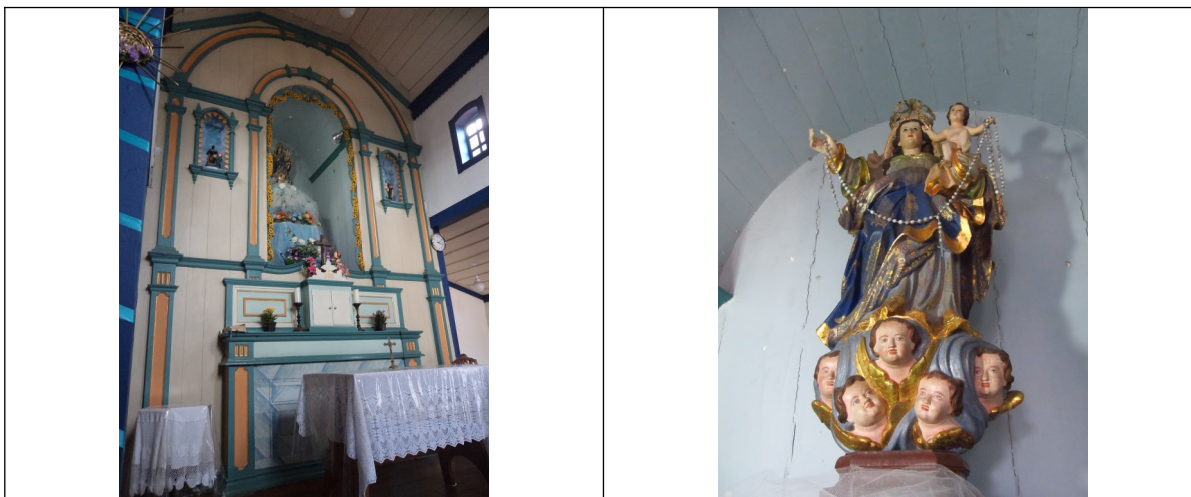
Figuras 3 e 4 – Retábulo e escultura de Nossa Senhora do Rosário, capela de mesma invocação. Fonte: CPPC.

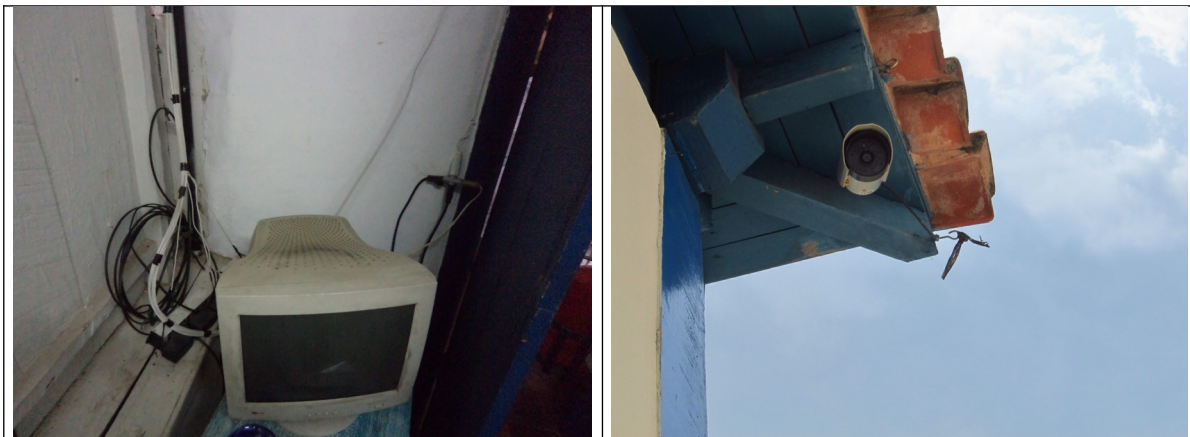
Durante a diligência de vistoria este setor técnico verificou que apesar de existir Circuito Fechado de Televisão – CFTV, **as câmeras se encontram desligadas e o software inativo** (figuras 5 e 6). O alarme de presença, no entanto, encontra-se em funcionamento, uma vez que foi desarmado para a entrada do templo e armado – acionado para se proceder ao fechamento da igreja (figura 7).

Figuras 5 e 6 – Verificou-se que o computador, aliado à câmera como ferramenta de monitoramento, encontram-se desligados, inoperantes. Fonte: CPPC.

- **Que se providencie a operacionalização do sistema de vigilância instalado no templo;**
- **Que sejam realizadas inspeções periódicas no equipamento de combate a incêndio, instalado no interior da edificação religiosa;**

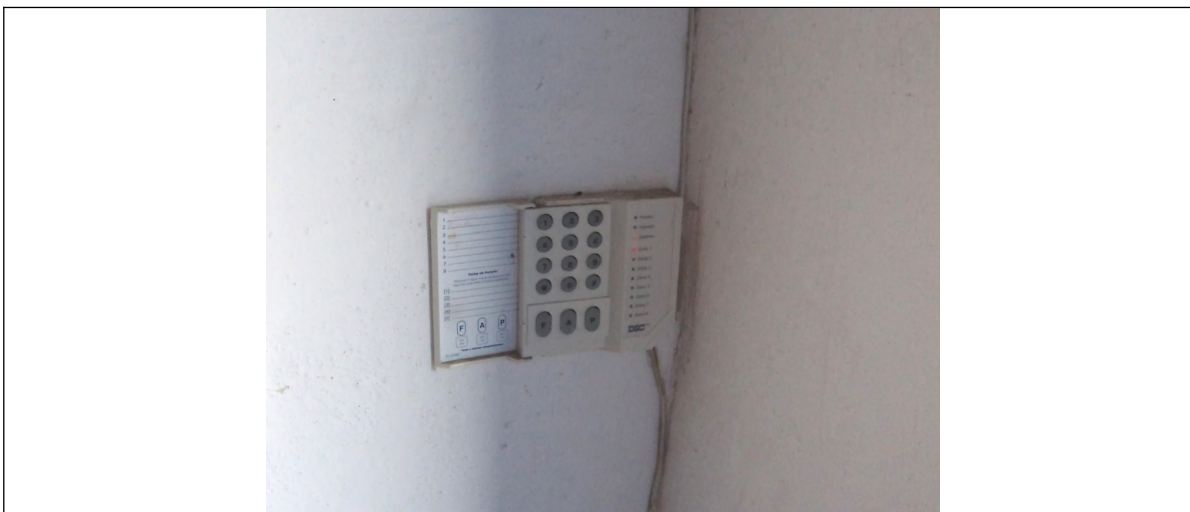
Figura 7 – Alarme de presença em funcionamento. Fonte: CPPC.

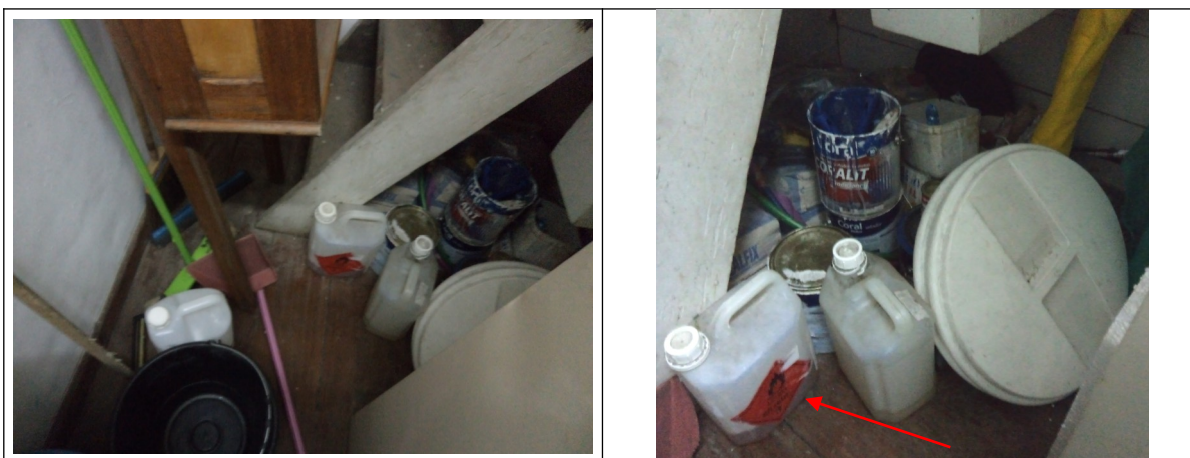
Na parte posterior do retábulo observou-se, por sua vez, a **presença de produtos de químicos armazenados neste espaço**, destaca-se que materiais desta natureza não devem ser mantidos próximos a um acervo cultural (figuras 8 e 9). Substâncias inflamáveis, como gasolina, thinner, fumigantes podem ser configurar como extremamente danosos. Neste aspecto, verificou-se nos rótulos de um dos produtos presentes no local, a indicação de se tratar de um produto inflamável.

A maior parte dos materiais existentes no interior da Igreja de Nossa Senhora do Rosário é altamente combustível. No processo de queima, o calor desprendido pela reação libera mais gases ou vapores combustíveis mantendo o processo em atividade, configurando-se como uma reação em cadeia<sup>10</sup>. Conforme se verificou existem produtos combustíveis no interior do templo. Produtos desta natureza podem formar, com a sua evaporação, uma nuvem de vapor invisível cuja ignição por uma faísca pode causar um incêndio ou uma explosão. Esta situação é agravada em razão de se ter notado fiação exposta (próxima ao computador – equipamento se encontra neste mesmo local). Em caso de curtos-circuitos esta fiação poderá fornecer a faísca, que em contato com os vapores dos materiais inflamáveis será responsável pelo início de um incêndio ou explosão.

**Ante o exposto, pode-se argumentar que a presença de produtos químicos inflamáveis, juntamente com grande quantidade de material combustível, e a existência de fiação que pode se configurar como elemento de ignição (faísca) coloca o acervo da Igreja e a própria edificação em grande risco.**

Figuras 8 e 9 – Produtos químicos, entres eles – substância inflamável, presente na parte posterior do retábulo. Fonte: CPPC.

- Que os produtos químicos inflamáveis, mantidos atrás do retábulo de Nossa Senhora do Rosário, sejam realocados em outro local, de preferência fora do templo religioso (em virtude de a edificação ser de pequeno porte, este setor técnico entende que qualquer área no interior do templo poderá oferecer risco ao mesmo);

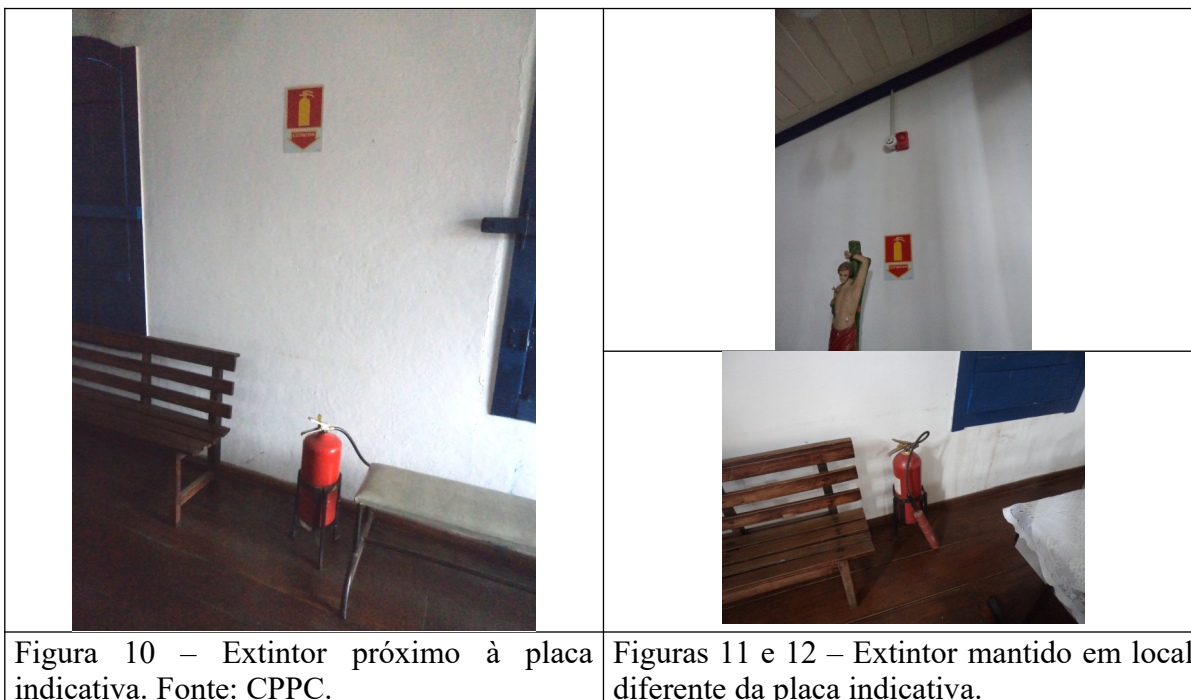
No interior do templo religioso foram encontrados dois extintores de incêndio, sendo que um deles está dissociado da placa indicativa (Figuras 10 a 12). É importante que estas questões sejam respeitadas, pois podem garantir ação eficiente em caso de emergência com incêndio. Ressalta-se, ainda, que estes equipamentos não possuem a etiqueta que registra as inspeções periódicas realizadas. Dessa forma, não foi possível verificar se o extintor está nas condições adequadas de uso. **Recomenda-se que sejam realizadas inspeções periódicas no equipamento de combate a incêndio.**

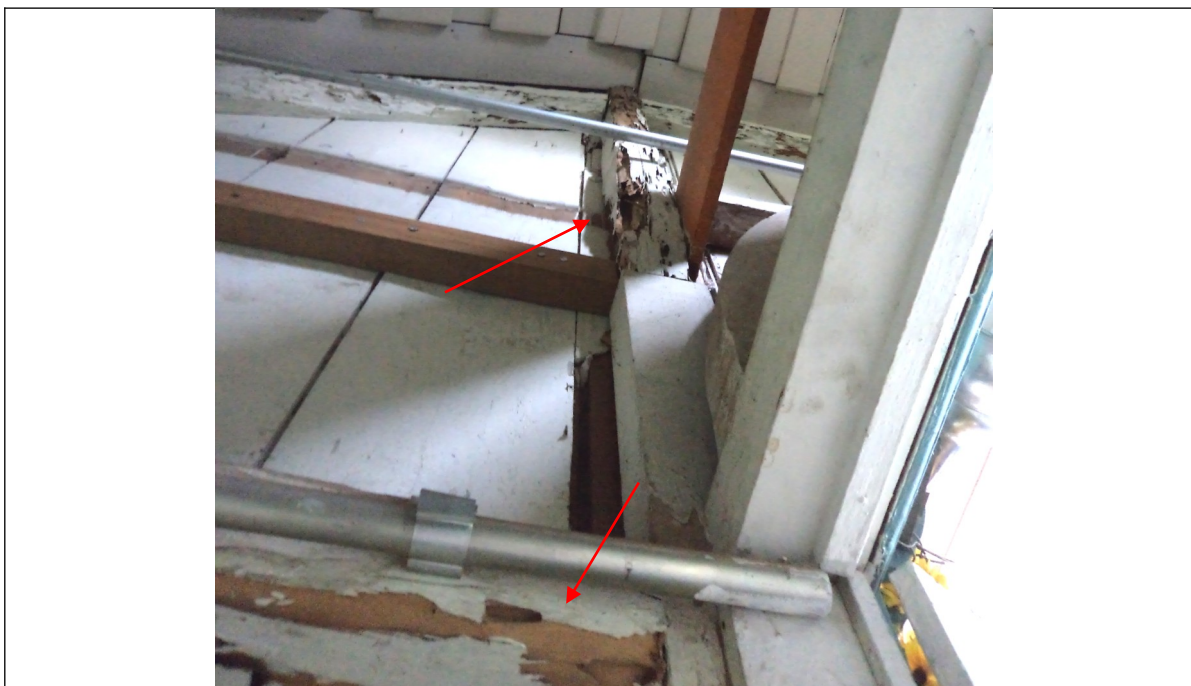
Nos relatórios de atividades, elaborados pelo Grupo Oficina de Restauro, foi dito que foi realizada a consolidação do “madeirame carcomido”. Esta ação se faz absolutamente necessária para garantir a resistência mecânica do material, contribuindo diretamente para a sua preservação e durabilidade. Entretanto, observou-se no dia da vistoria, a existência de madeiras fragilizadas, ao que tudo indica, por ataque de inseto xilófago (figura 13). Sendo assim, apresenta-se como de extrema relevância a obtenção de um diagnóstico sobre infestação do retábulo, de forma que possam ser adotadas as medidas de desinfestação com a maior celeridade.

Figura 13 – Madeirame existente na parte posterior do retábulo, nota-se que estas peças de madeira encontram-se fragilizadas em diversos pontos. Fonte: CPPC.

- **Que se providencie diagnóstico sobre a possibilidade de infestação do retábulo por insetos xilófagos, de forma que se constatada esta biocolonização possam ser adotadas as medidas de desinfestação com a maior celeridade possível. Isto se faz necessário para fins de evitar o comprometimento da estrutura e acervo do templo;**
