Promotoria Estadual de Defesa do Patrimônio Cultural e Turístico

LAUDO TÉCNICO nº 60/2012

Foi recebida nesta Promotoria denúncia através de e-mail informando sobre o estado de abandono e uso indevido de edificação localizada na rua da Bahia, nº 2281 / 2287¹, Belo Horizonte-MG.

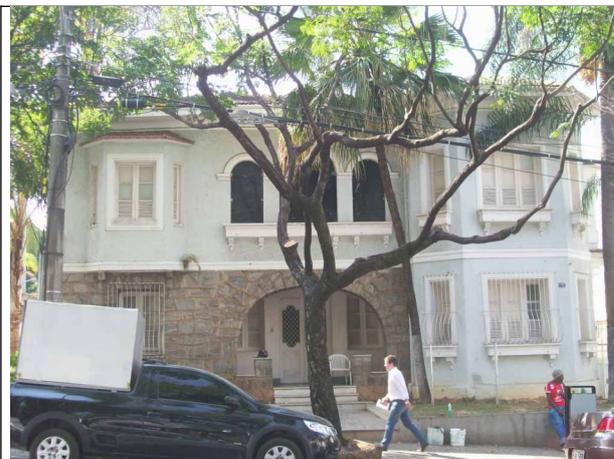
Figura 04 – Fachada frontal.

Na fachada frontal os problemas são: sujidades generalizadas, manchas de umidade e descascamento junto à base (na parte que recebe pintura), presença de vegetação invasiva acima do canto superior direito da janela à esquerda do alpendre e presença de fiação telefônica exposta junto à moldura em alto relevo que faz a separação dos pavimentos.

- Limpeza interna e externa do imóvel.
- Solução dos problemas de infiltração apontados, principalmente junto à base, junto aos dutos de descida de água e nos beirais. É possível que a calha esteja subdimensionada ou fissurada, sendo necessária uma revisão detalhada com substituição dos trechos danificados.

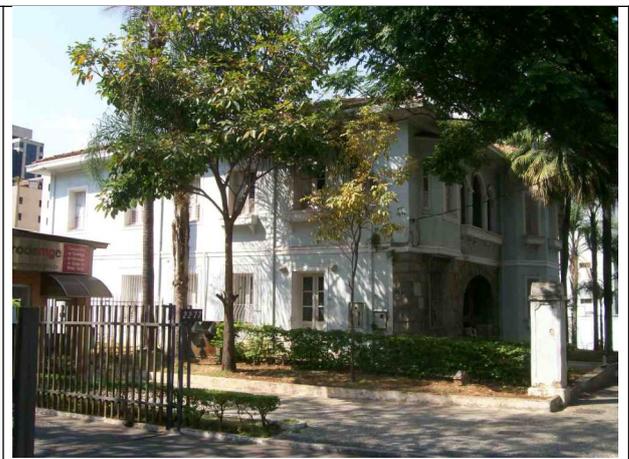
Figura 05 – Vista da fachada lateral esquerda do imóvel. Entrada para Prodemge ao lado.

Na fachada lateral esquerda do imóvel há manchas generalizadas de umidade, principalmente na parte mais próxima à fachada frontal, onde existe tubo metálico de drenagem pluvial do telhado. Este ponto apresenta descascamentos, estufamento e manchas na pintura devido à presença de infiltração; também há presença de vegetação invasiva e a janela do pavimento superior, que está próxima a este ponto, também apresenta pontos onde o reboco da jardineira junto ao peitoril é inexistente (os dois cantos). Nessa parte a presença de umidade é bem visível. Além disso, essa mesma fachada apresenta sujidades generalizadas, um painel de controle com tampa aberta, e no entorno do padrão de energia elétrica não há reboco (aparenta ser inserção recente do equipamento neste ponto da parede). Próximo à guarita da Prodemge, dutos de ar condicionado expostos.

- Desinfestação e imunização de todas as madeiras do imóvel.
- Solução do posicionamento dos dutos de descida de água pluvial que devem ser deslocados para áreas de menor visibilidade em que a sua presença seja menos impactante ao visual das fachadas.

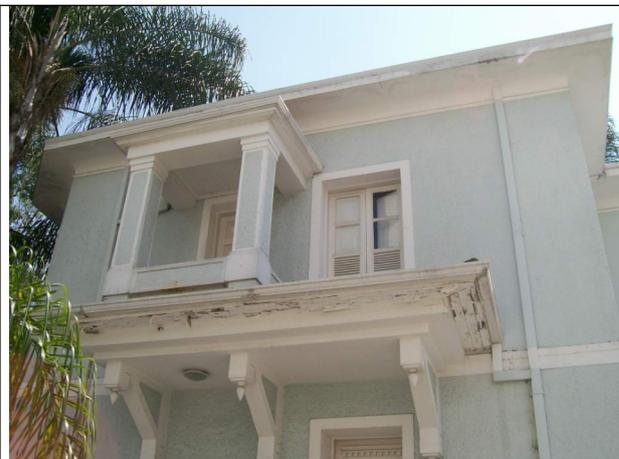
Na lateral direita, os problemas são: manchas de umidade, estando generalizada a presença de fungos e vegetação invasiva na base do imóvel, sujidade generalizada, descascamento da pintura em pontos da alvenaria e de corrimão das escadas, descascamento da pintura do beiral sobre a entrada do primeiro pavimento e pequenas trincas na alvenaria próximas aos pontos onde foram instaladas as arandelas (provavelmente onde foi feito o corte para passar com a fiação elétrica de ligação para essas arandelas). Também há afloramento dessa vegetação entre as peças do piso cerâmico do pátio.

Figura 06 – Vista do segundo pavimento na fachada lateral direita.

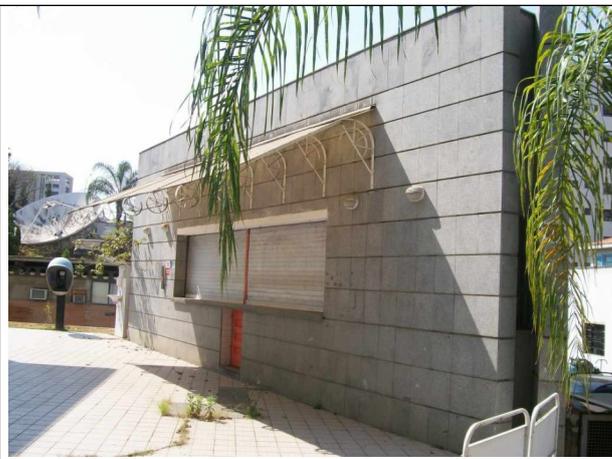
No pátio à direita da casa, encontra-se uma pequena construção anexa, com estilo contemporâneo, aparenta ser de uso comercial (pequena lanchonete ou café), também totalmente fechada. Ao lado esquerdo deste, mais ao fundo do lote, telefone público.

Figura 07 – Anexo existente no pátio no lado lateral direito da casa.

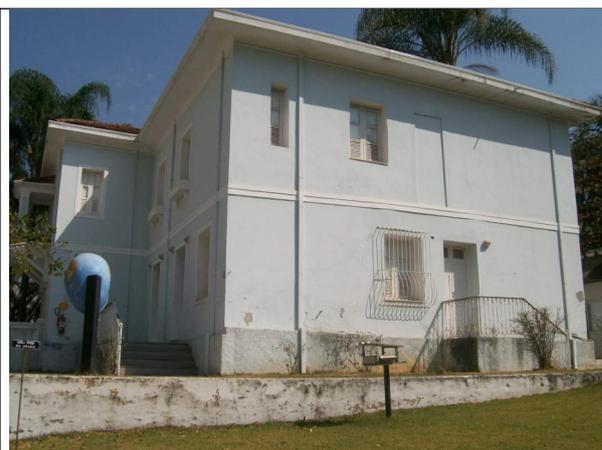
Na fachada posterior há manchas de infiltrações em toda a base do imóvel, sujidades generalizadas, pequeno tubo exposto e descascamento da pintura.

Figura 08 – Fachada posterior.

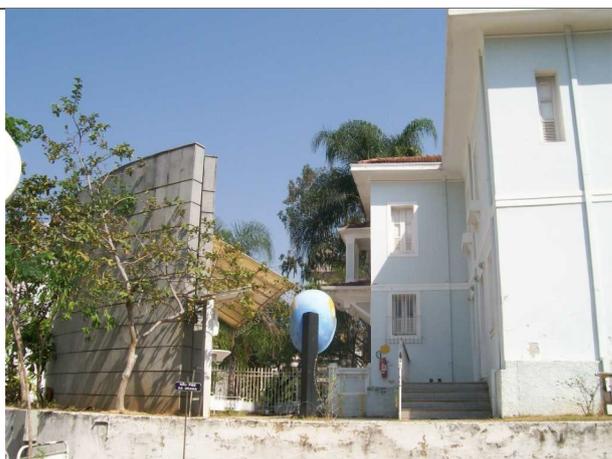
Figura 09 – Vista posterior da casa. À esquerda da foto nota-se a presença do telefone

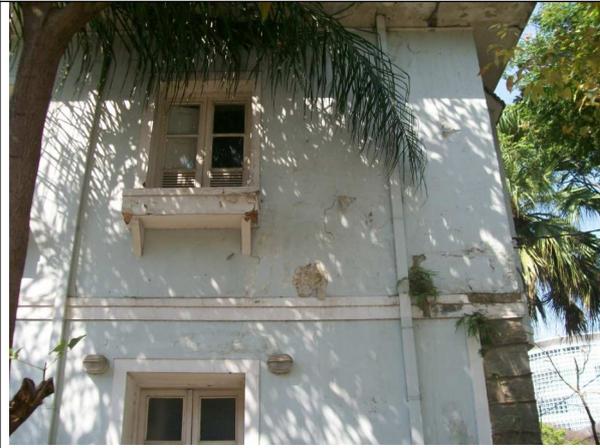
Figura 07 – Detalhe fachada lateral esquerda.

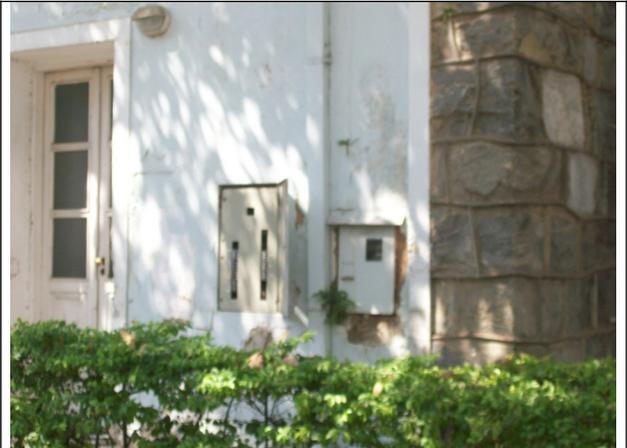
Figura 08 – Detalhe dos padrões junto à fachada lateral esquerda.

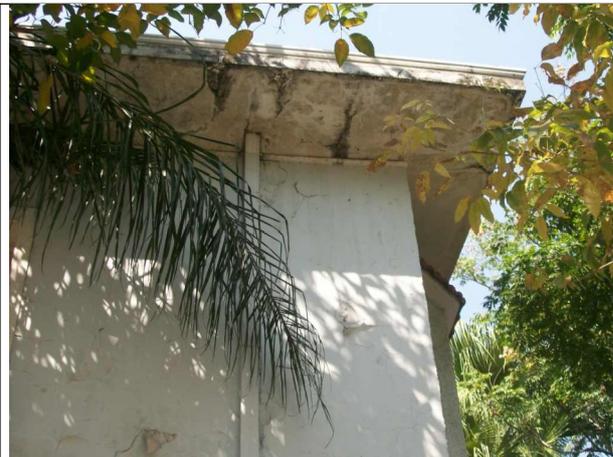
O beiral que acompanha todo o telhado da edificação apresenta manchas generalizadas, presença de fungos e descascamento da pintura em alguns pontos, todas as patologias descritas causadas por infiltrações.

Figura 09 – Beiral na lateral esquerda do edifício.

- Após a solução dos problemas, as alvenarias deverão ser reparadas com recomposição dos rebocos e trincas. Posteriormente, realizar nova pintura.
- Deverá ser feita revisão geral em todo madeiramento e telhas da edificação, com substituição de peças e telhas comprometidas e / ou em mau estado de conservação. Deverão ser amarradas fiadas de telhas junto à cumeeira e aos beirais para evitar escorregamentos. Deverão ser preservadas as características originais como tipo de vedação, inclinação, detalhes dos beirais, etc.

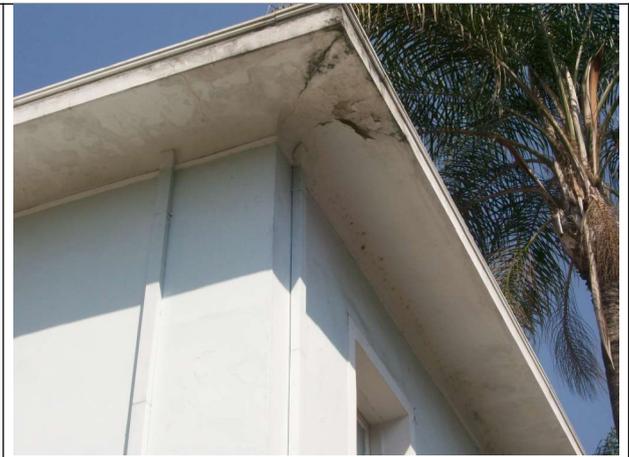
Figura 10 – Beiral entre a fachada posterior e lateral esquerda.
