**NOTA TÉCNICA N ° 37/2016**

- I. Objeto:** Escola Municipal Coronel Praxedes
- II. Endereço:** Rua Miguel Dias, n° 40. Centro.
- III. Proprietário:** Prefeitura Municipal de Bom Despacho.
- IV. Objetivo:** Análise das obras em andamento.
- V. Município:** Bom Despacho.
- VI. Considerações Preliminares**

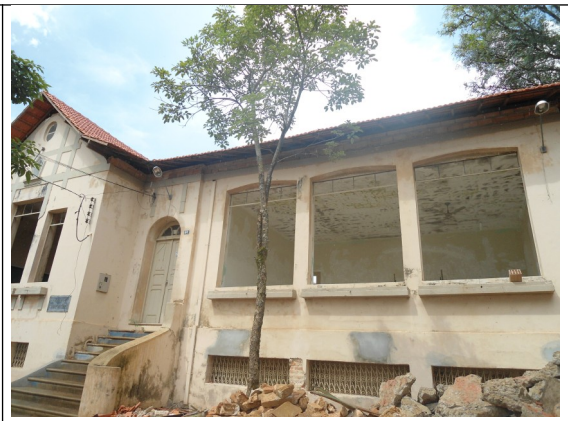
Figura 02 – Fachada após reforma.

- Revisão dos acabamentos dos beirais, especialmente os da fachada frontal, que deverão seguir o padrão original em madeira junto ao frontão central e sobre os cachorros (ver figuras 01 e 02).
- Documentar todas as etapas da obra e as intervenções realizadas, com fotografias e textos.
- Não permitir inscrições, instalação de letreiros ou propagandas nas alvenarias, fechamentos ou cobertura da quadra coberta.
