NOTA TÉCNICA N ° 24/2019

Ref: PAAF 0024.19.001761-6

1. **Objeto:** Biquinha
2. **Endereço:** Rua dos Expedicionários s/n°
3. **Município:** Bom Despacho
4. **Proteção existente:** Tombamento Municipal
5. **Objetivo:** Análise do estado de conservação e das intervenções realizadas
6. **Considerações preliminares:**

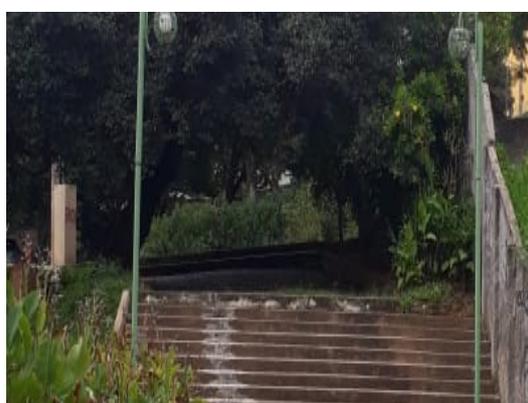
Figura 01 - Escada que recebeu manutenção mas não teve o acabamento finalizado. Nos fundos, árvore que deve receber iluminação sob a copa no período noturno.

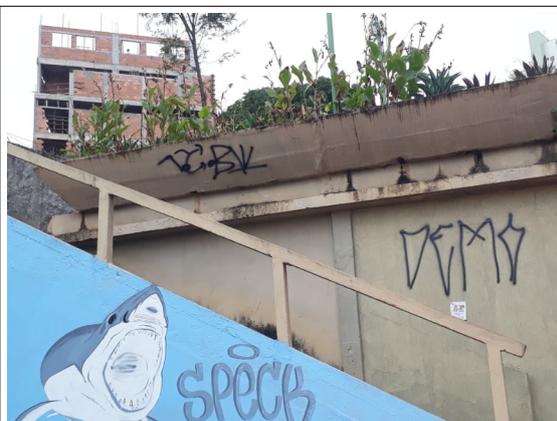
Figura 02 - Pichações.

<p>ferragens, que estão expostas às intempéries e infiltrações, devendo ocorrer ações de manutenção. .</p> <ul style="list-style-type: none"> • Constatamos que foram feitos murais de grafite e pintura recente mas ainda há locais sem pintura e com pichações. Recomenda-se a pintura dos pontos faltantes e que as pichações sejam apagadas assim que constatada a sua ocorrência. • A água da bica foi analisada pela Copasa e o resultado de análise bacteriológica apresentou contaminação por coliformes fecais. Com isso, deverão ser realizadas vistorias no entorno para verificar o motivo da contaminação da água. Até a solução definitiva, a água da biquinha deverá ser tratada. • As escadas e rampas de acesso à Fonte estão em regular estado de conservação e contam com desgastes devido ao uso, falta de manutenção e presença de microrganismos. Algumas trincas percorrem o piso cerâmico, podendo apontar para possíveis recalques na estrutura. Trincas da escada foram seladas mas a escada não recebeu pintura. Há sujidades aderidas no revestimento cerâmico. Portanto, é necessário realizar a manutenção da pavimentação prevendo substituição das peças danificadas, realizar a pintura e limpeza.

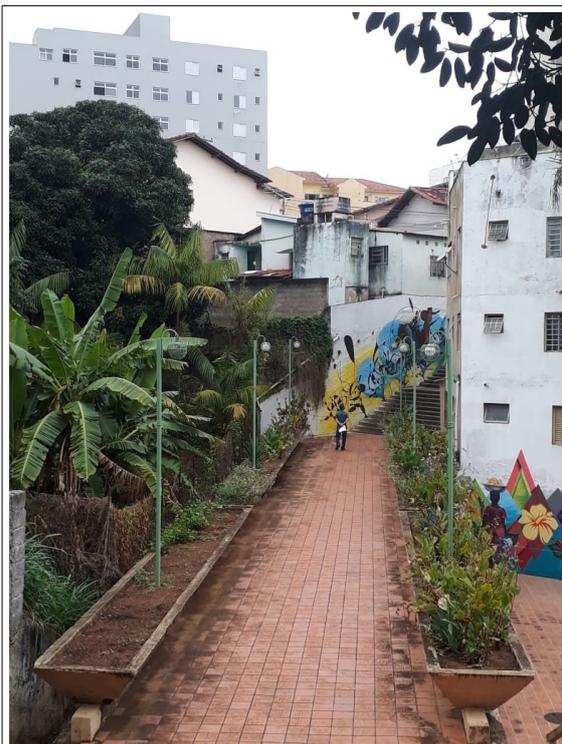
Figura 03 - Canteiros desprovidos de vegetação e sujeiras aderidas no piso cerâmico.

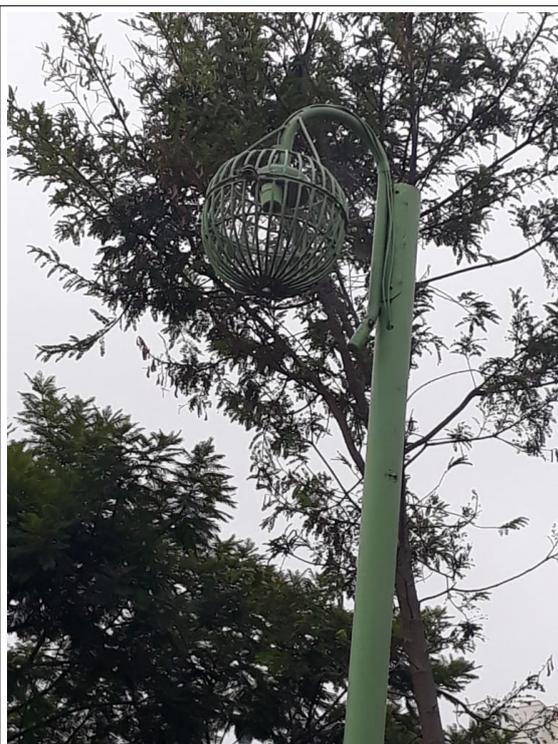
Figura 04 - Poste danificado e sem lâmpada.

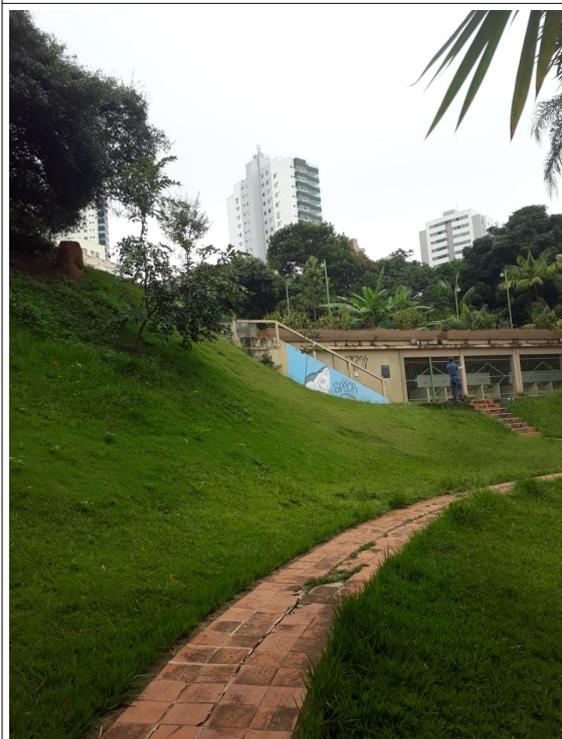
Figura 05 - Gramado em bom estado. Piso cerâmico com trinca e vegetação invasora.

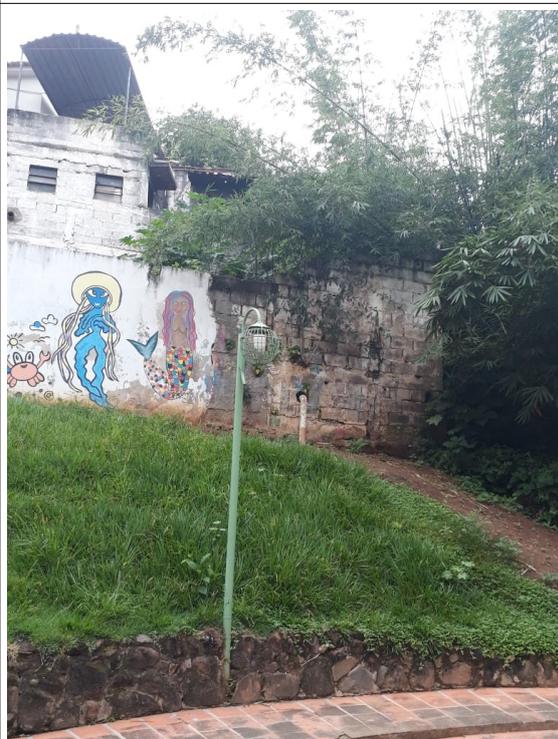
Figura 06 - Falhas na vegetação rasteira e muro sem pintura.

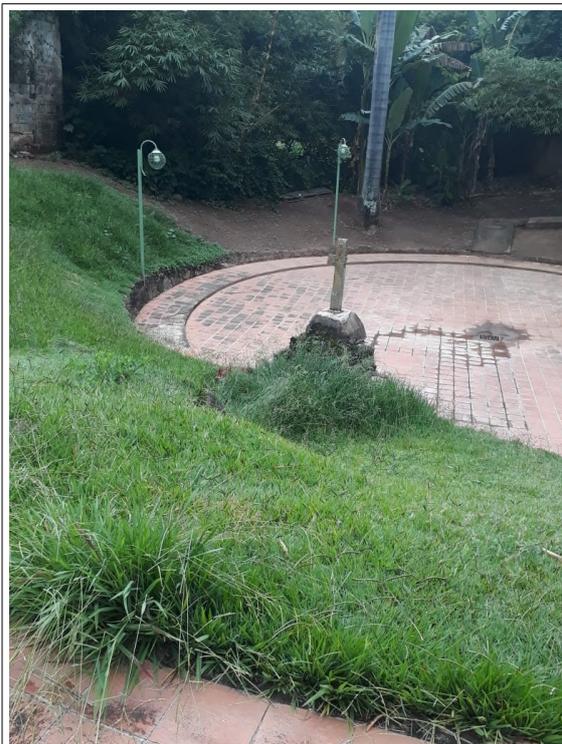
Figura 07 - Falhas na vegetação rasteira e gramado sem poda.

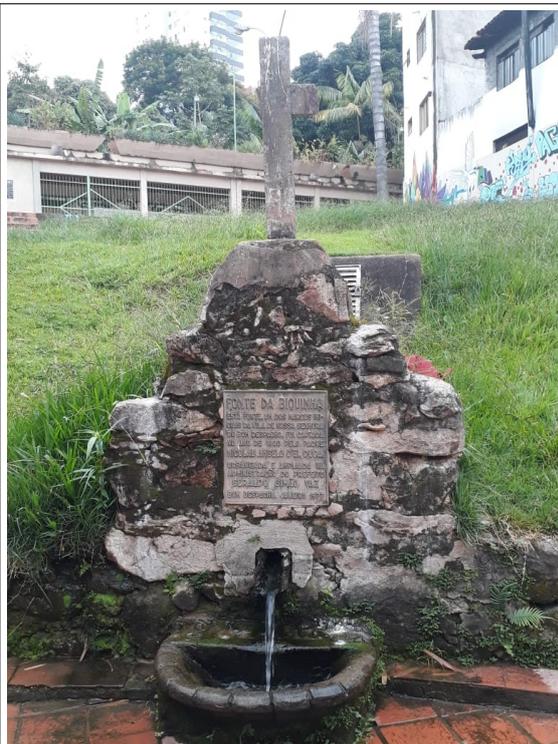
Figura 08 - Fonte que necessita de intervenções de restauro.
