## LAUDO TÉCNICO Nº 01/2020

Ref: IC – 0081.12.000142-5 PAAF – 0024.17.011251-0

- 1. Objeto:** Edificação comercial - antigo Restaurante Casarão
- 2. Município:** Bonfim
- 3. Endereço:** Praça José de Freitas Marques, 211
- 4. Proteção existente:** Situa-se no Núcleo Histórico Urbano do Município de Bonfim, tombado em nível municipal através do Decreto nº 21-A/97. Situa-se no perímetro de entorno de tombamento do Conjunto Arquitetônico e Paisagístico Igreja Matriz e Santuário Senhor Bom Jesus do Bonfim, tombado em nível municipal através do Decreto nº 021-B/97.
- 5. Objetivo:** Análise do estado de conservação do imóvel e indicação de medidas necessárias para sua conservação.
- 6. Considerações preliminares:**

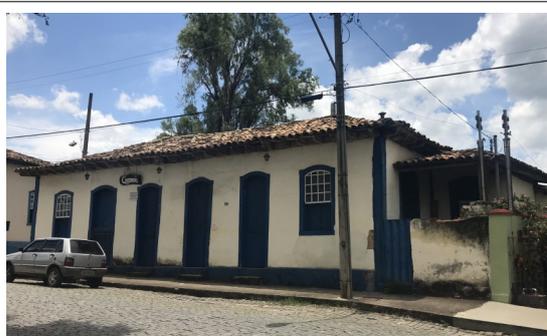
Figura 1 – Fachada frontal do Restaurante Casarão. Fonte: Arquivo CPPC.

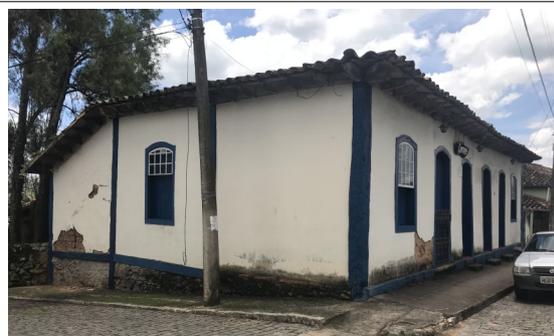
Figura 2 – Fachadas frontal e lateral do Restaurante Casarão. Fonte: Arquivo CPPC

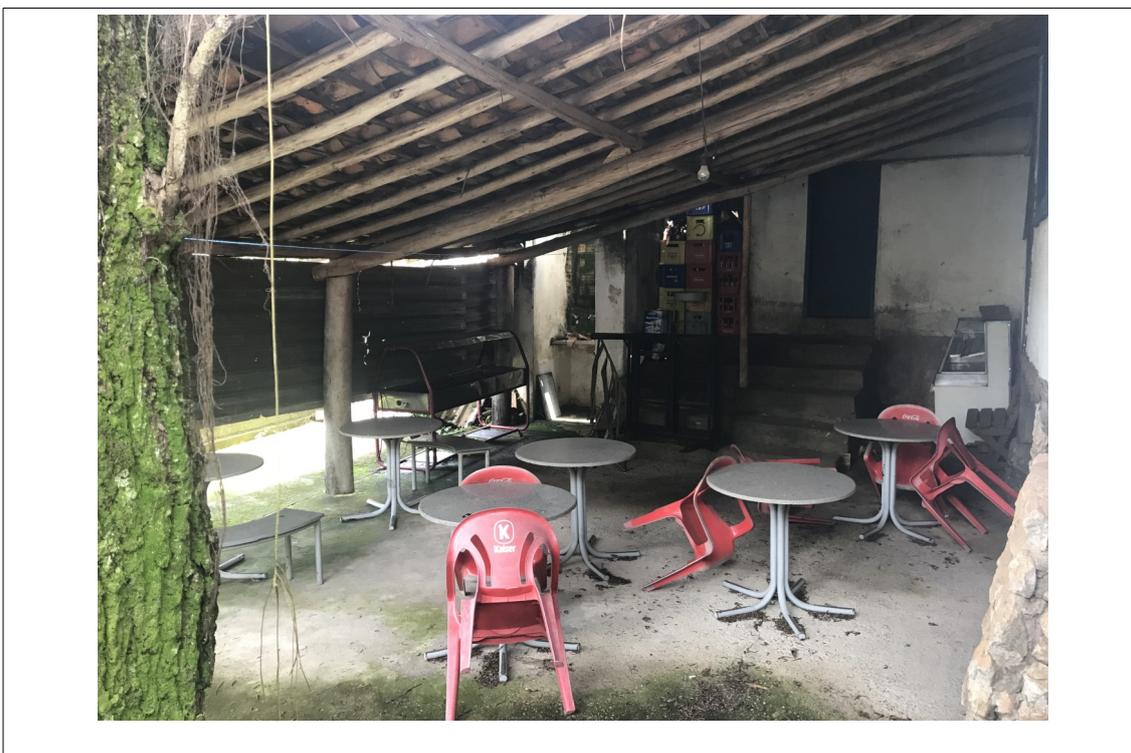
Figura 3 – Fundos do Restaurante Casarão. Fonte: Arquivo CPPC.

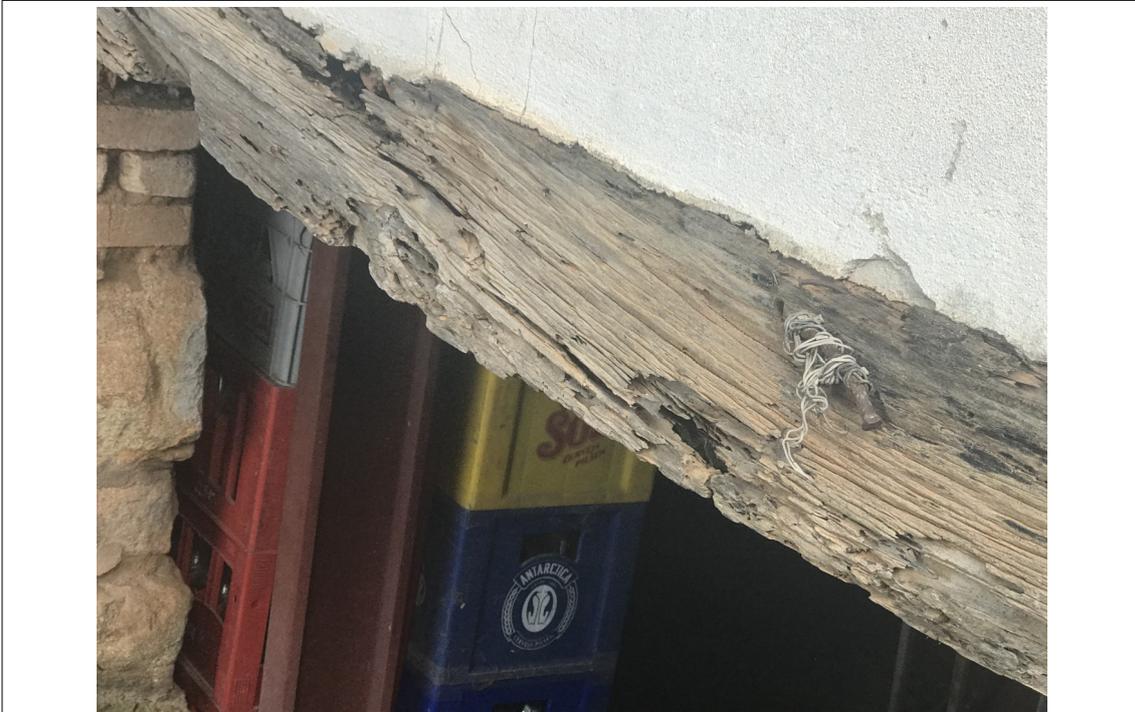
Alguns elementos estruturais de madeira, como no caso dos baldrames, encontram-se em avançado estado de deterioração, sob aparente ação de cupins. Na cobertura, há telhas muito antigas que necessitam ser substituídas.

Figura 4 – Baldrame em avançado estado de deterioração, sob aparente ação de cupins. Fonte: Arquivo próprio.

- Recuperação estrutural completa. Engenheiro especialista em estruturas deverá realizar vistoria no imóvel e avaliar a necessidade de escoramento nos trechos onde a estrutura de madeira encontra-se comprometida, até que seja realizada a restauração.
- Elaboração e execução de projeto elétrico conforme as normas da ABNT.
- Todos os elementos originais passíveis de preservação deverão ser mantidos e recuperados.

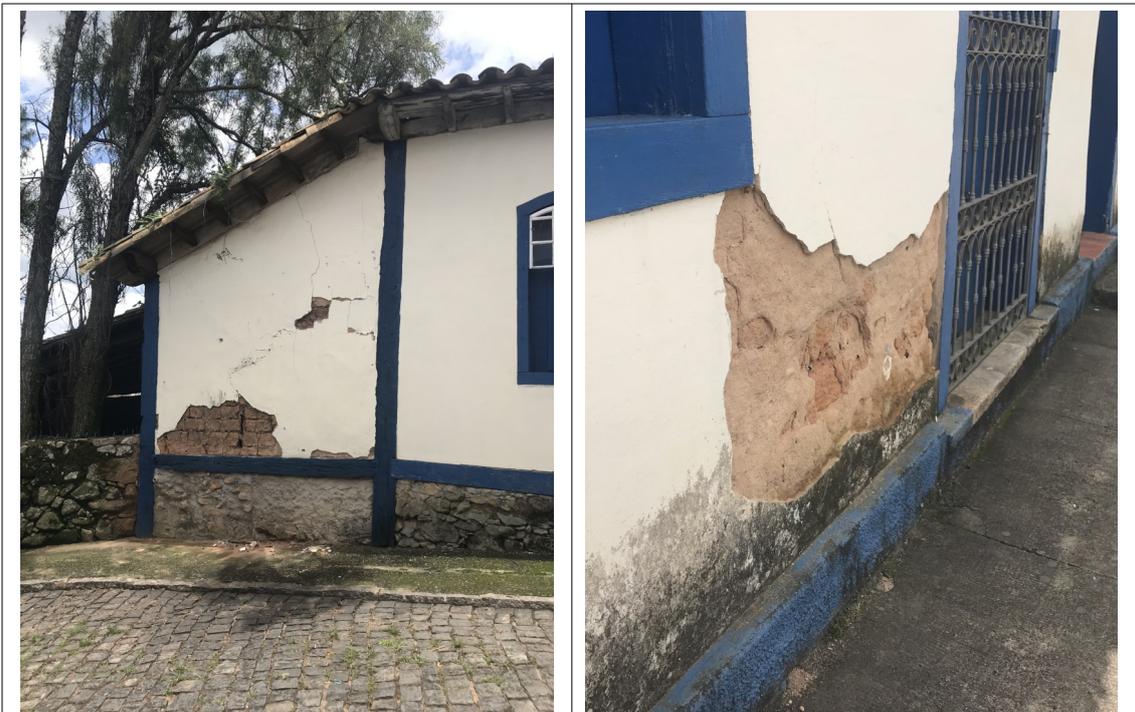
Na oportunidade, foi constatado que o imóvel encontra-se aparentemente sem uso e em regular estado de conservação. Não foi possível o acesso à área interna da edificação, o que impossibilitou a realização de uma análise mais criteriosa. Externamente, foi observado que há trechos com descolamento do reboco, expondo às intempéries o sistema construtivo, podendo acelerar o processo de degradação do imóvel e colocar em risco a integridade do mesmo. Além disso, as alvenarias apresentam fissuras, trincas e manchas de umidade ascendente.

Figura 5 – Desprendimento do revestimento e deterioração da alvenaria lateral. Fonte: Arquivo próprio.

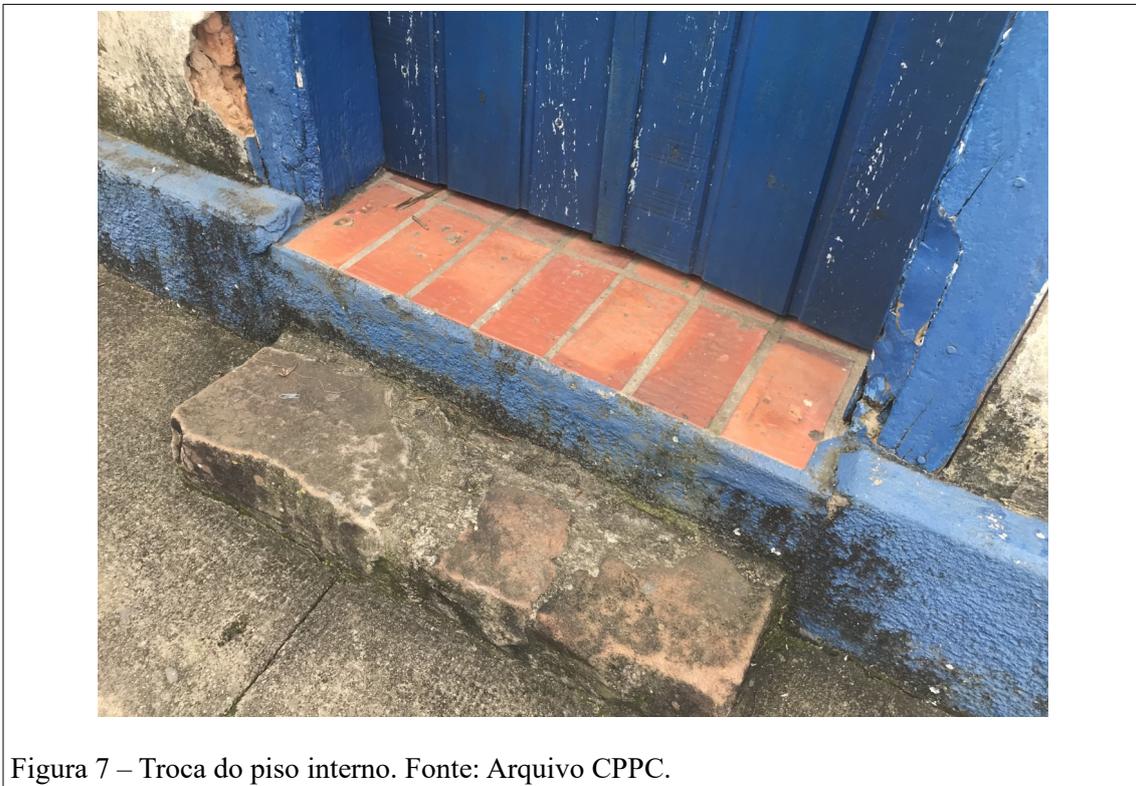
Deste mesmo dia consta também certidão de Anselmo Borges Parreiras, Oficial do Ministério Público, que certifica visita no imóvel em questão, constatando a retirada de aproximadamente 20 m<sup>2</sup> de piso assoalhado em madeira e sua substituição por laje pré-fabricada revestida com cimento grosso.

Figura 7 – Troca do piso interno. Fonte: Arquivo CPPC.

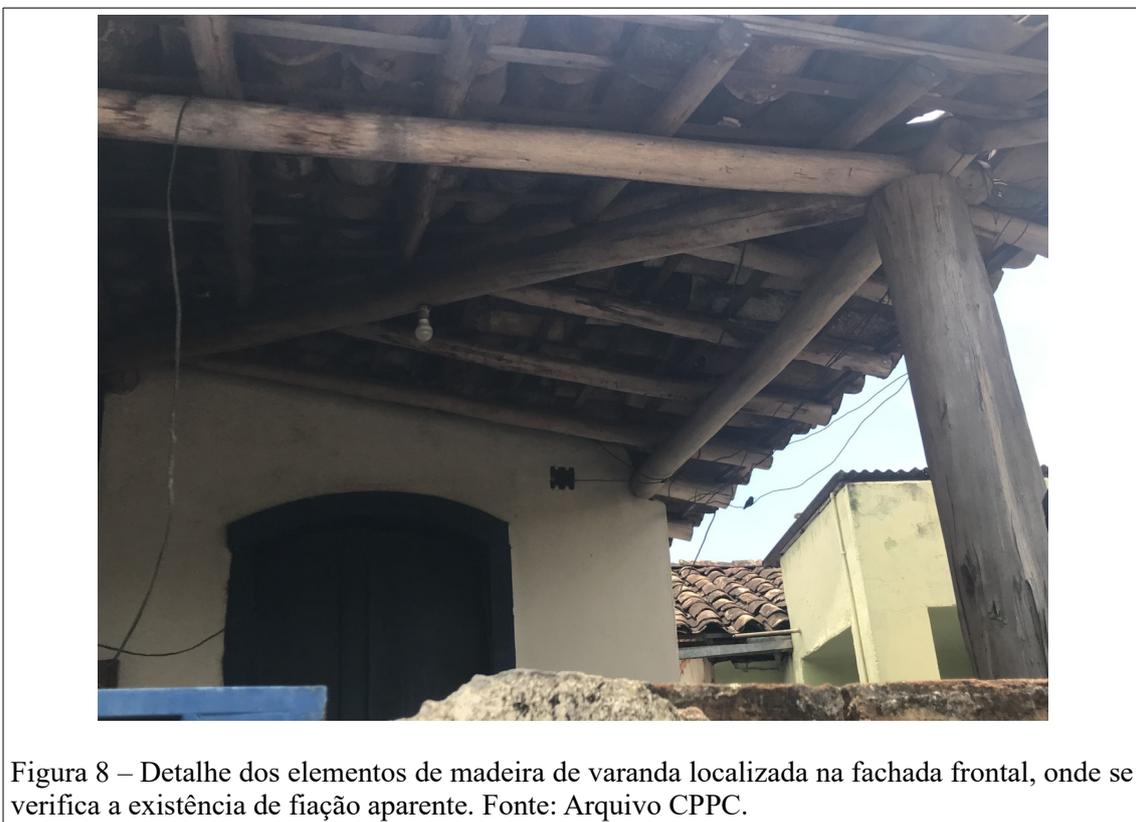
Figura 8 – Detalhe dos elementos de madeira de varanda localizada na fachada frontal, onde se verifica a existência de fiação aparente. Fonte: Arquivo CPPC.
