## LAUDO TÉCNICO Nº 03/2020

Ref: IC – 0081.15.000011-5 PAAF – 0024.18.016339-6

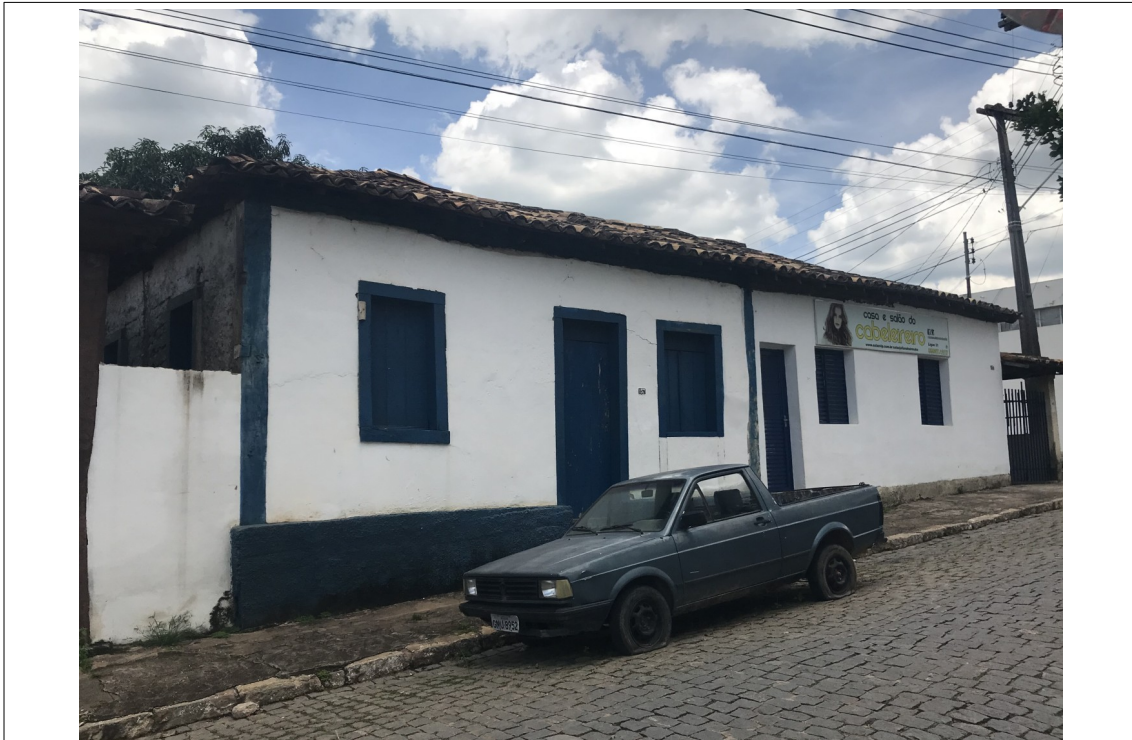
- Foram solucionados os problemas relacionados ao descolamento de reboco da fachada frontal e foi realizada pintura. Entretanto, verifica-se a existência de trinca significativa entre os vãos da porta e janela do trecho de nº 157, o que demonstra que a solução adotada não se mostrou eficiente. Não foi realizada a pintura da base da edificação no trecho de número 151. Além disso, não foi revisto o reboco e realizada a pintura das fachadas laterais.

Figura 1 – Fachada frontal do imóvel, em bom estado de conservação. Observa-se que não foi realizada a manutenção do reboco e da pintura na fachada lateral. Fonte: Acervo CPPC.

- Conclusão da revisão do reboco nas fachadas laterais e de fundos, com posterior pintura das alvenarias e da base da edificação de número 151.
- Até que sejam trocadas as esquadrias metálicas do trecho de número 151 por modelos em madeira, similares às do trecho de número 157, recomenda-se que seja executada moldura externa em massa no entorno dos vãos, ligeiramente ressaltada das alvenarias, com a mesma largura existente nos vãos do trecho de número 157, homogeneizando a edificação e integrando-a, de forma harmônica, ao núcleo histórico onde se encontra inserida. As referidas molduras devem receber pintura do mesmo tom das esquadrias.

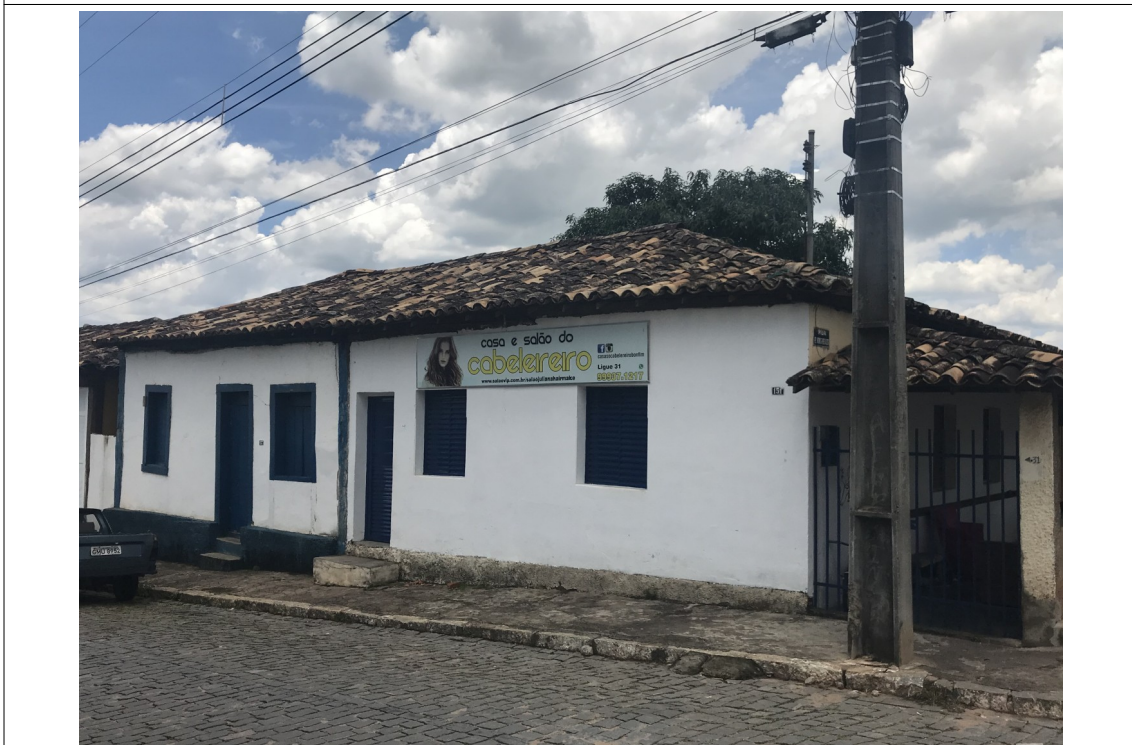
- Segundo relato do morador do imóvel, foi feita a revisão de toda a cobertura, mantendo as telhas originais, e o imóvel não apresenta goteiras.
- No trecho lateral direito de número 151, ainda permanecem as esquadrias metálicas, que substituíram as originais em madeira. Esta intervenção já se fazia presente em 2002, quando foi enviada para o IEPHA a complementação do inventário do núcleo histórico urbano de Bonfim, onde consta que “uma simples troca da vedação dos vãos de janelas do imóvel 151, interferiu negativamente no entorno da Matriz”.

- Foi constatada a presença de engenho publicitário de grandes dimensões no imóvel, o que prejudica a ambiência dos conjuntos protegidos.

Figura 2 – Fachada frontal do imóvel, onde se observa a presença de engenho publicitário de grandes dimensões, a falta de pintura de parte do embasamento e a troca das esquadrias. Fonte: Acervo CPPC.

- Remoção ou substituição do engenho publicitário por modelo de menor dimensão que não cause poluição visual ao núcleo histórico onde se encontra instalado.

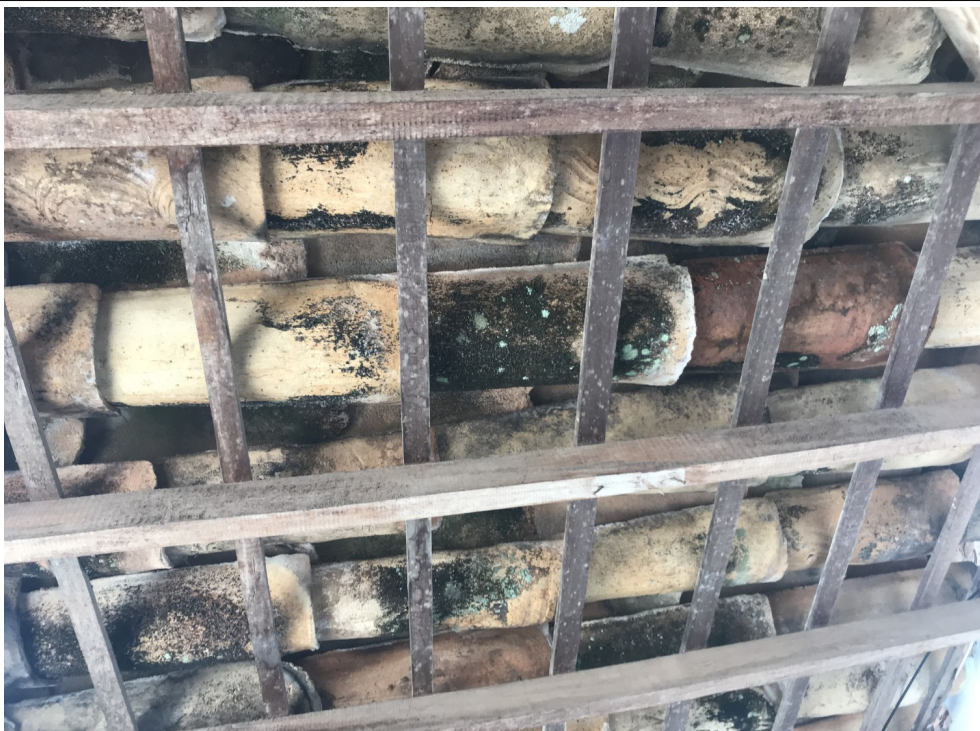
Figura 4 – Telhas da edificação que, apesar de antigas, vem cumprindo a função de proteção da edificação das intempéries.

- Adoção das medidas de conservação<sup>1</sup> preventiva de forma permanente, especialmente no que diz respeito à cobertura, instalações elétricas, hidráulicas e alvenarias. Para tal, é importante a promoção de um uso ao bem cultural, uma vez que com o uso cotidiano são adotadas medidas de manutenção que favorecem a conservação do bem.

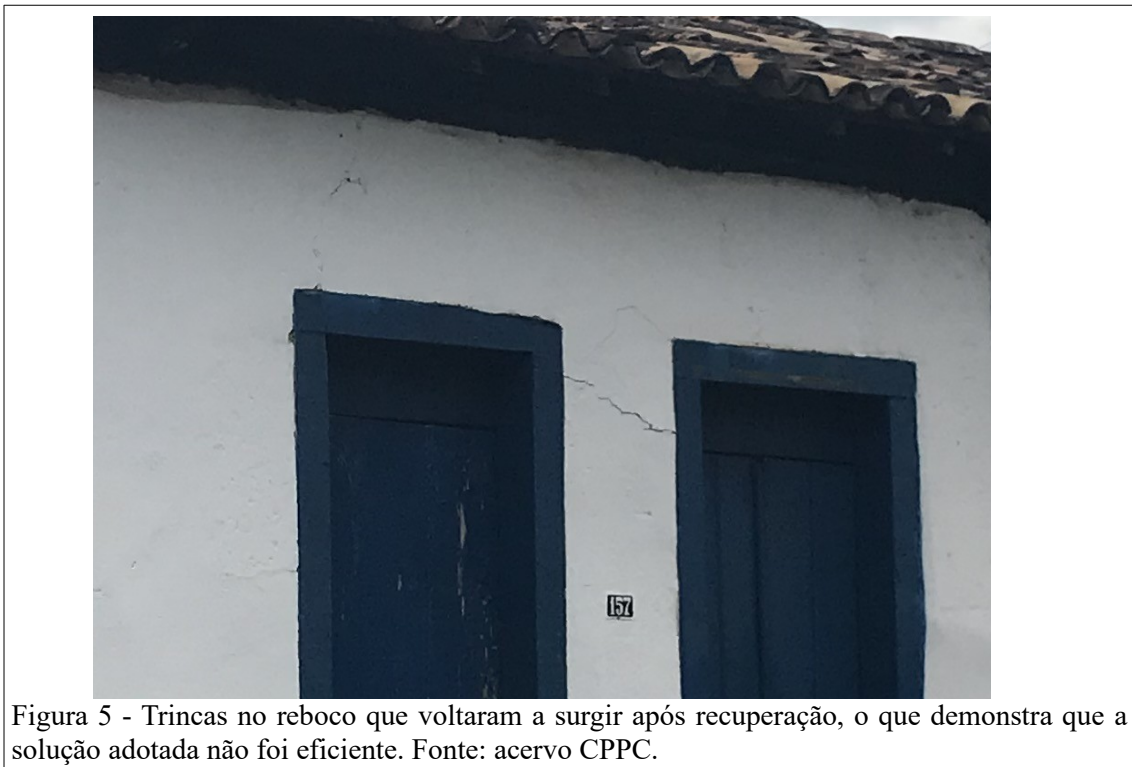
Figura 5 - Trincas no reboco que voltaram a surgir após recuperação, o que demonstra que a solução adotada não foi eficiente. Fonte: acervo CPPC.

- Solução definitiva para o descolamento de reboco na fachada frontal da edificação, seja ele estrutural ou relacionado à presença de água ou falta de aderência dos materiais. Após solução, deverá ser executado reboco compatível com o tipo de alvenaria existente. Por exemplo, se a alvenaria for de pau a pique ou adobe, o reboco deverá ser a base de terra, areia e cal para melhor aderência à alvenaria. Argamassas e rebocos que utilizam o cimento como principal

elemento componente são incompatíveis com estruturas em gaiola de madeira e alvenarias a base de terra, podendo causar danos irreversíveis aos bens culturais.
