LAUDO TÉCNICO N ° 06/2020

Ref: IC – 0081.15.000054-5 PAAF - 0024.15.013405-4

1. **Objeto:** Imóvel residencial
2. **Município:** Bonfim
3. **Endereço:** Rua José Lincoln Rodrigues n° 103
4. **Proteção existente:** Situa-se no perímetro de tombamento do Núcleo Histórico Urbano do Município de Bonfim, tombado em nível municipal através do Decreto n° 21-A/97.
5. **Objetivo:** Análise do estado de conservação e indicação de medidas necessárias para sua preservação.
6. **Análise técnica:**

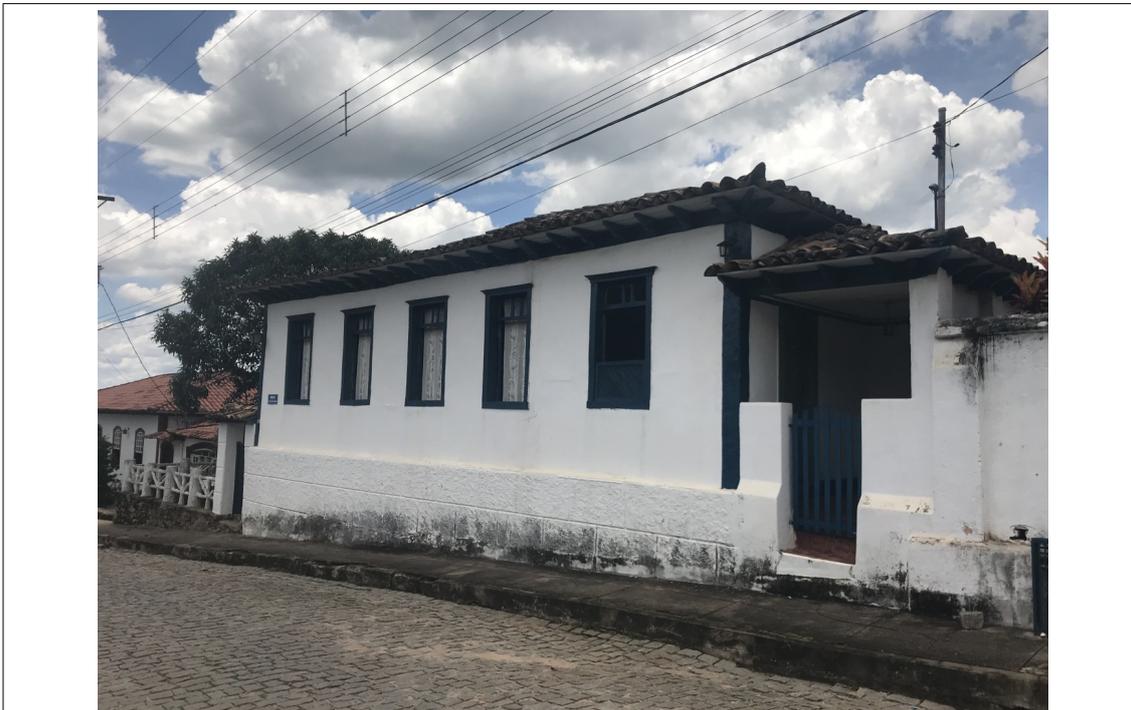
Figura 1 – Fachada frontal do imóvel , após as obras de restauro. Fonte: Acervo CPPC.

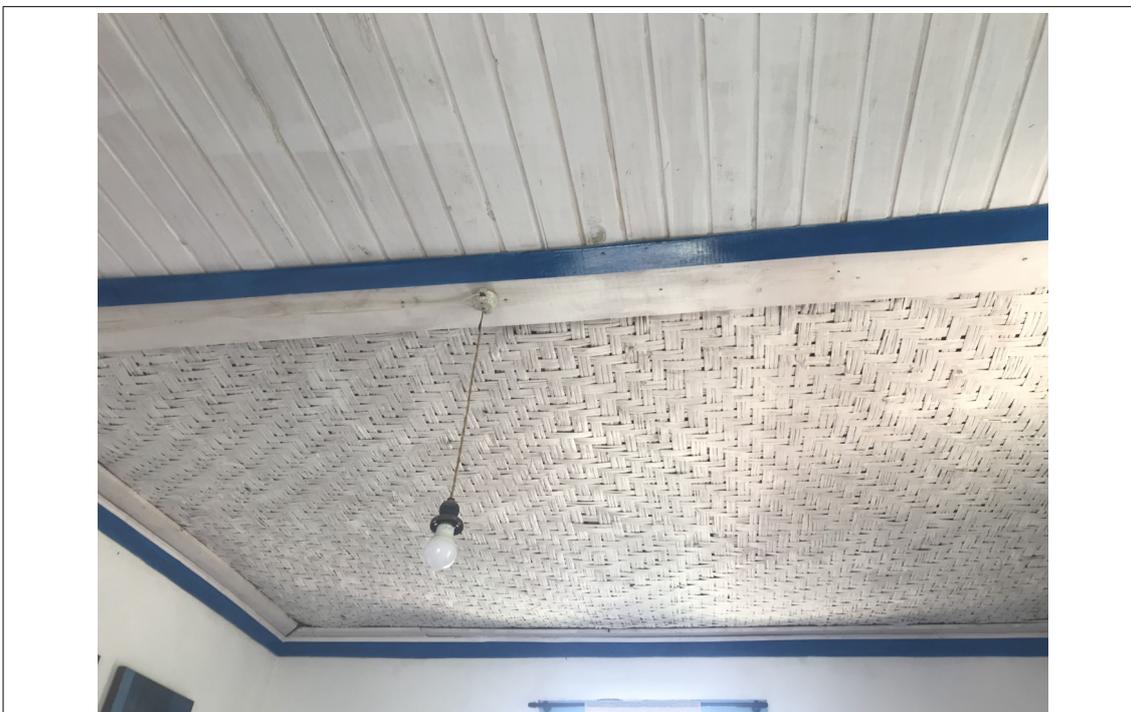
Figura 2 – Forro em esteira original e forro em madeira (saia e camisa) adotado após o restauro do imóvel. Fonte: Acervo CPPC.

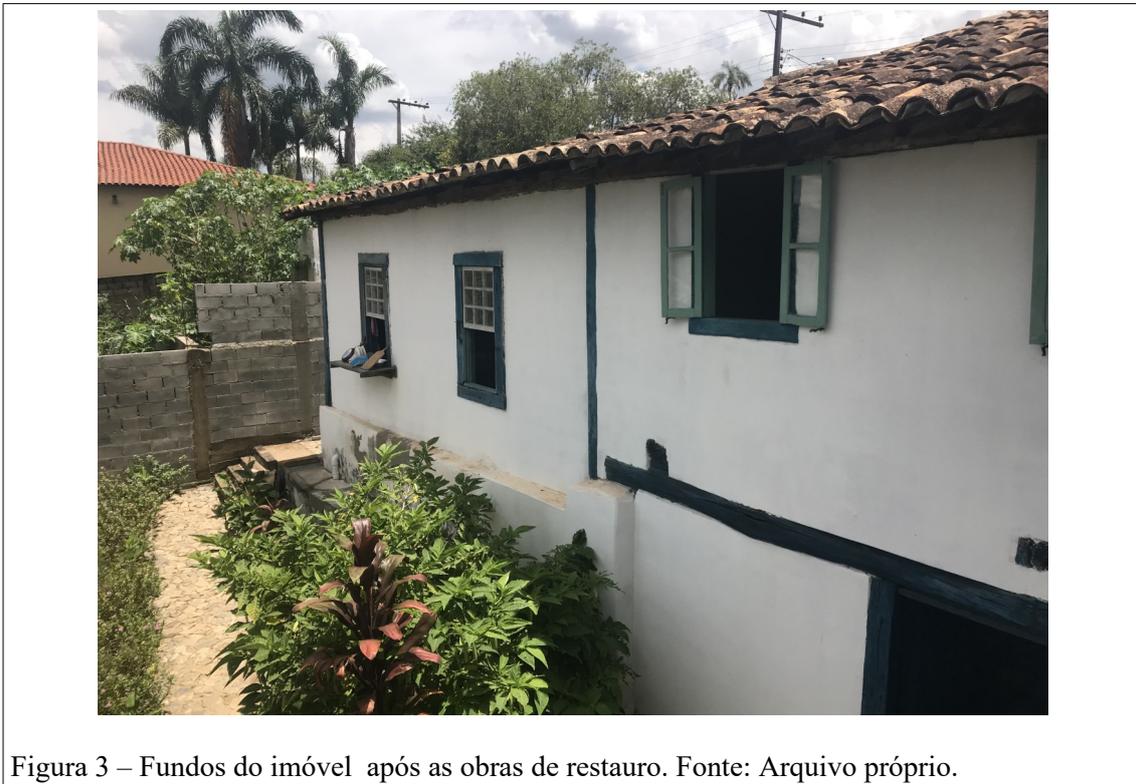
Figura 3 – Fundos do imóvel após as obras de restauro. Fonte: Arquivo próprio.

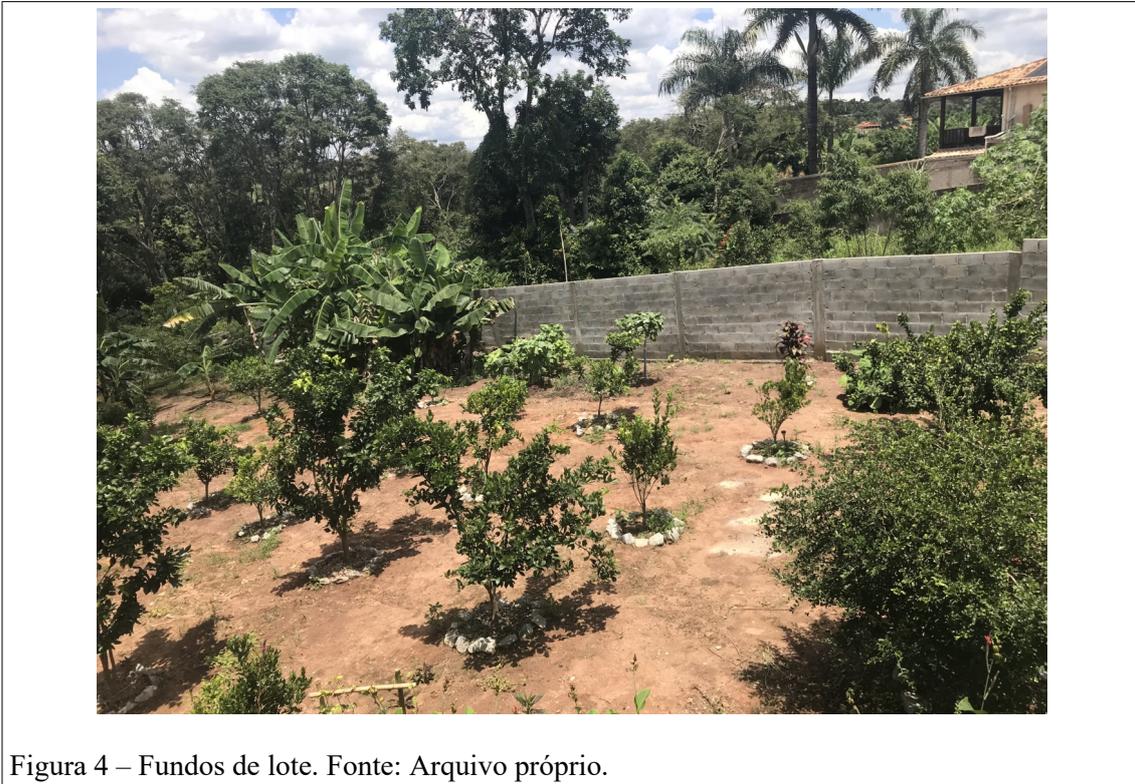
Figura 4 – Fundos de lote. Fonte: Arquivo próprio.
