LAUDO TÉCNICO Nº 07/2020

Ref: IC – 0081.15.000055-2 PAAF – 0024.15.013405-4

1. **Objeto:** Imóvel da Rua Dr. Melo Viana, 110
2. **Município:** Bonfim
3. **Endereço:** Rua Dr. Melo Viana, 110
4. **Proteção existente:** Situa-se no perímetro de tombamento do Núcleo Histórico Urbano do Município de Bonfim, tombado em nível municipal através do Decreto nº 21-A/97.
5. **Objetivo:** Análise do estado de conservação e indicação de medidas necessárias para sua preservação.
6. **Análise técnica:**

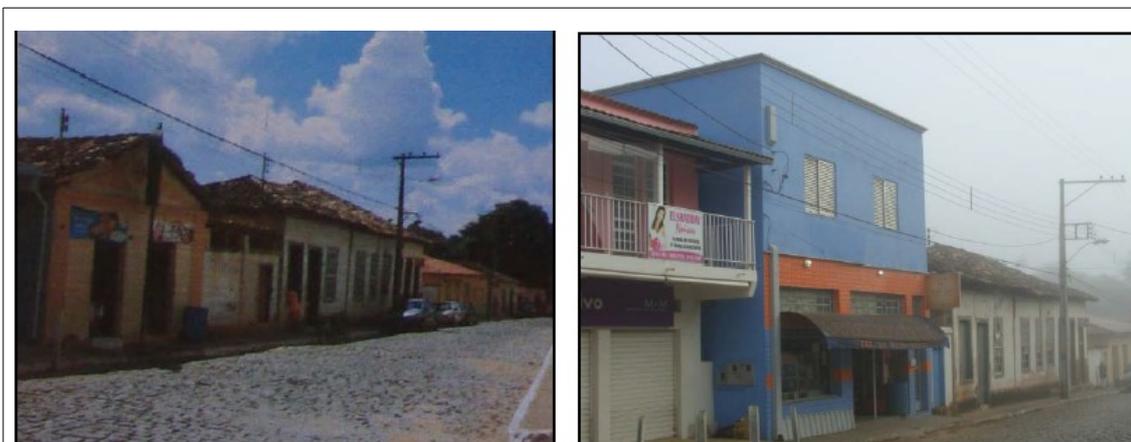
A atual rua Melo Viana, onde se situa o imóvel em análise, é uma das mais antigas do município e concentra diversas edificações históricas. Nos últimos anos vem passando por substituição dos exemplares antigos por novas edificações, sem preocupação em se harmonizar com o entorno tombado no que se refere à volumetria, tipologia, ritmo de aberturas ou mesmo as linhas de perspectivas das construções vizinhas, prejudicando a ambiência histórica.

Figura 01 - Imagem do casario rua Melo Viana em 2006 e em 2014, exemplificando a substituição dos exemplares históricos por novas edificações. Fonte: Ferreira, Ricardo Carlos. Réquiem para uma cidade: um olhar sobre as alterações do Núcleo Histórico Urbanos de Bonfim.

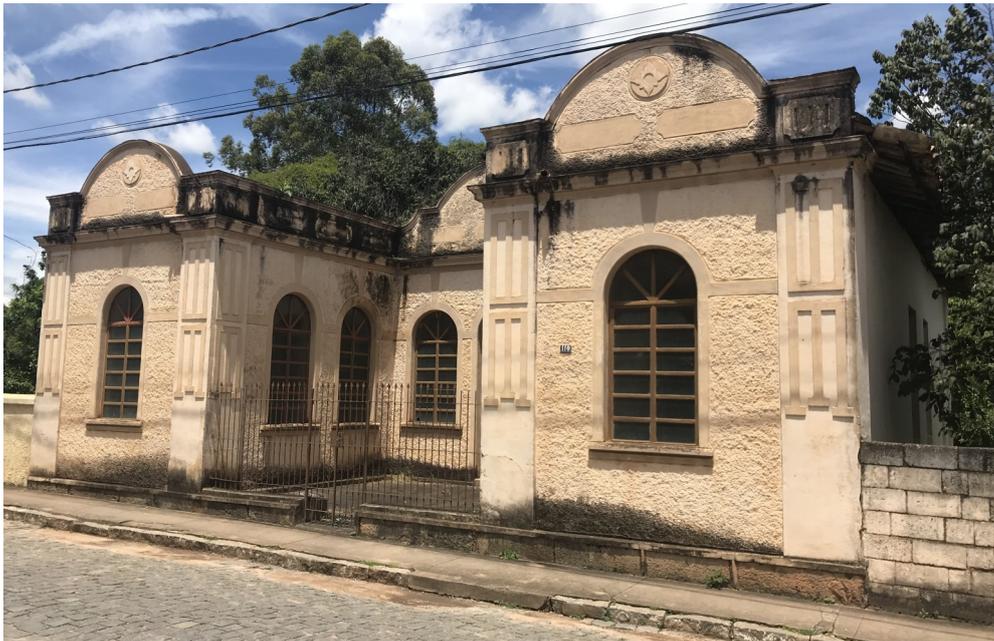
Não foi possível o acesso ao interior da edificação. O imóvel está inserido em lote de grandes dimensões, que se encontra tomado por vegetação. Externamente, foi constatado que o imóvel encontra-se aparentemente sem uso e em estado regular de conservação. Na fachada frontal, notou-se a presença de manchas de umidade, especialmente junto à base e às platibandas. Nas fachadas laterais também há diversas manchas de umidade nas alvenarias. O telhado encontra-se em processo de

Figura 1 – Imóvel da Rua Melo Viana, 110; Nota-se manchas de umidade nas platibandas e na base das alvenarias do imóvel. Fonte: Acervo CPPC.

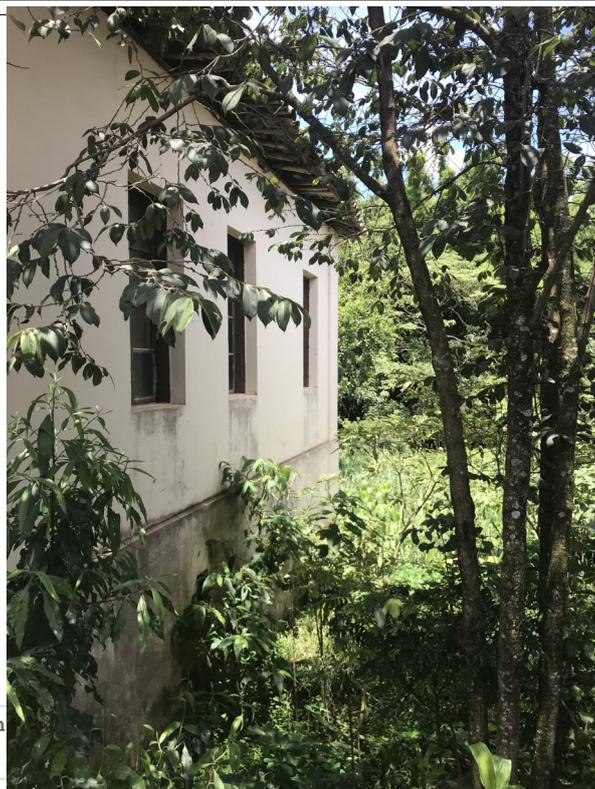
Figura 02 - Fachada lateral direita, em regular estado de conservação. Fonte: Acervo CPPC.

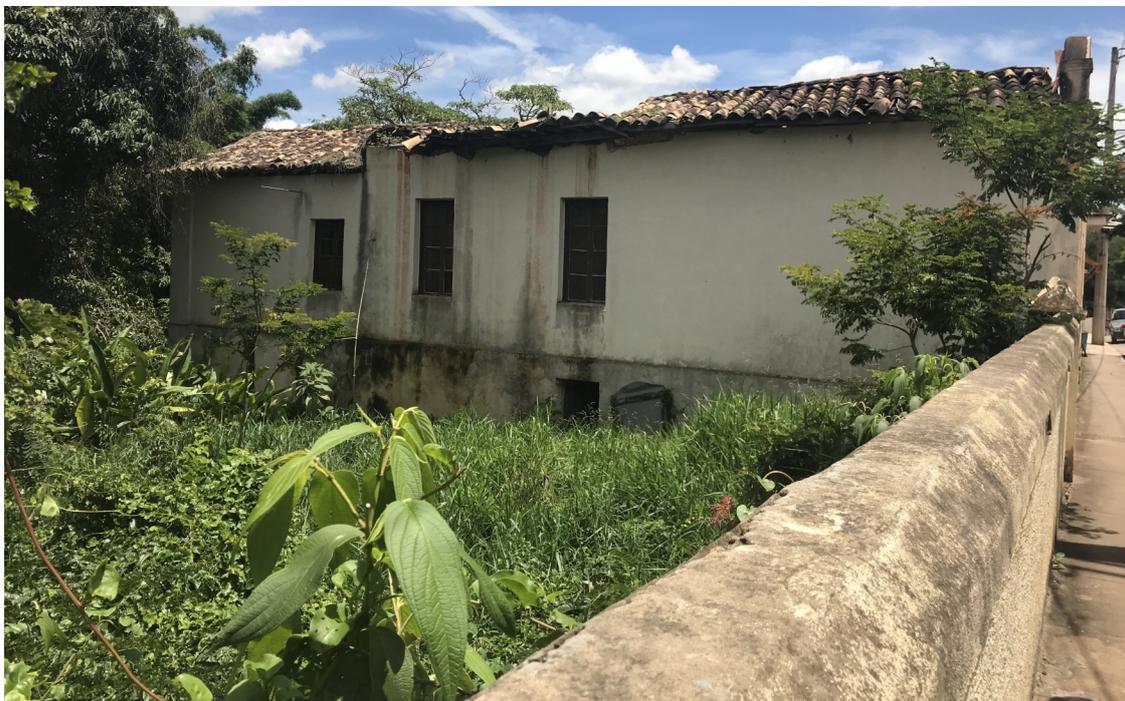
arruinamento, permitindo a entrada de água da chuva no interior do imóvel, o que acelera seu processo de degradação. Na lateral esquerda do imóvel, há uma porta de acesso ao porão, que encontra-se aberta, também favorecendo a entrada de umidade e animais na residência.

Figura 03 – Fachada lateral do imóvel. Nota-se a presença de muita vegetação no terreno adjacente, manchas de umidade nas alvenarias e início do arruinamento da cobertura. Fonte: Acervo CPPC.

- Recuperação completa da cobertura, preservando as características originais (número de águas, inclinação, tipo de telhas, beirais, etc). Recomenda-se a amarração de telhas para evitar o deslocamento das mesmas.

- A limpeza interna do imóvel e a capina da área no entorno são necessárias para evitar a proliferação de animais, acúmulo de umidade junto à base da edificação e exposição do imóvel a riscos de incêndios. Os materiais originais encontrados passíveis de aproveitamento deverão ser armazenados em local seguro, longe da umidade, para seu aproveitamento na futura restauração.

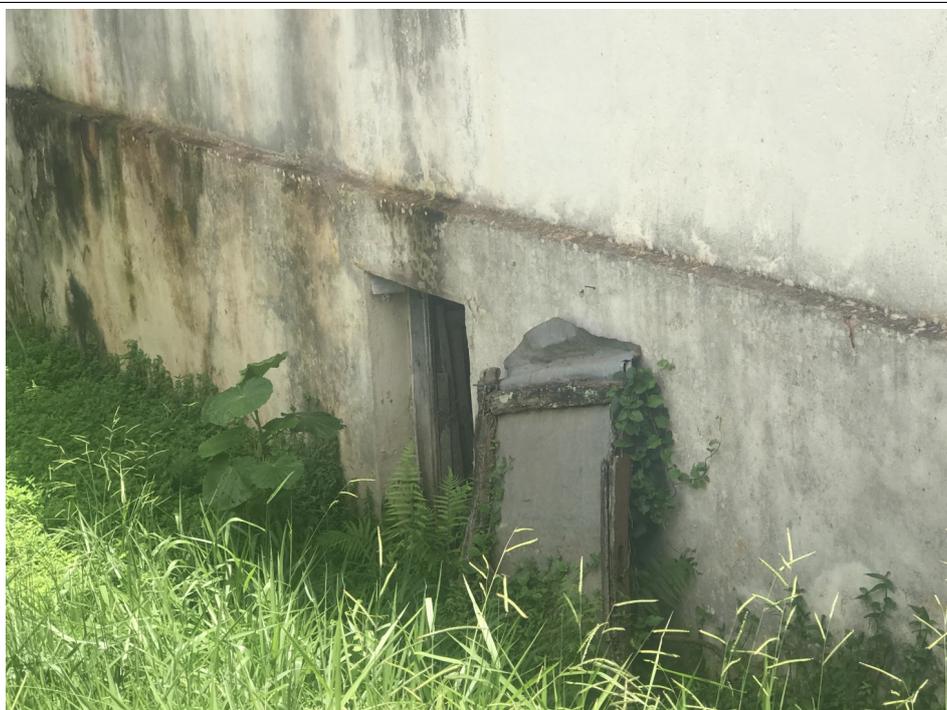
Figura 04 – Porta de acesso ao porão do imóvel encontra-se aberta, favorecendo a entrada de umidade. Fonte: Acervo CPPC.

- As esquadrias devem permanecer fechadas para evitar a degradação da edificação devido a ação das intempéries. Entretanto, é necessária visitaç o rotineira no imóvel com abertura das janelas para permitir ventilação na parte interna do imóvel.
