**INVENTÁRIO MUNICIPAL DO PATRIMÔNIO
CULTURAL DE BRASÍLIA DE MINAS**

<p><i>INVENTÁRIO DE PROTEÇÃO AO ACERVO CULTURAL I.P.A.C</i></p>	<p><i>BRASÍLIA DE MINAS 2009</i></p>
---	--

ESTRUTURAS ARQUITETÔNICAS E URBANÍSTICAS

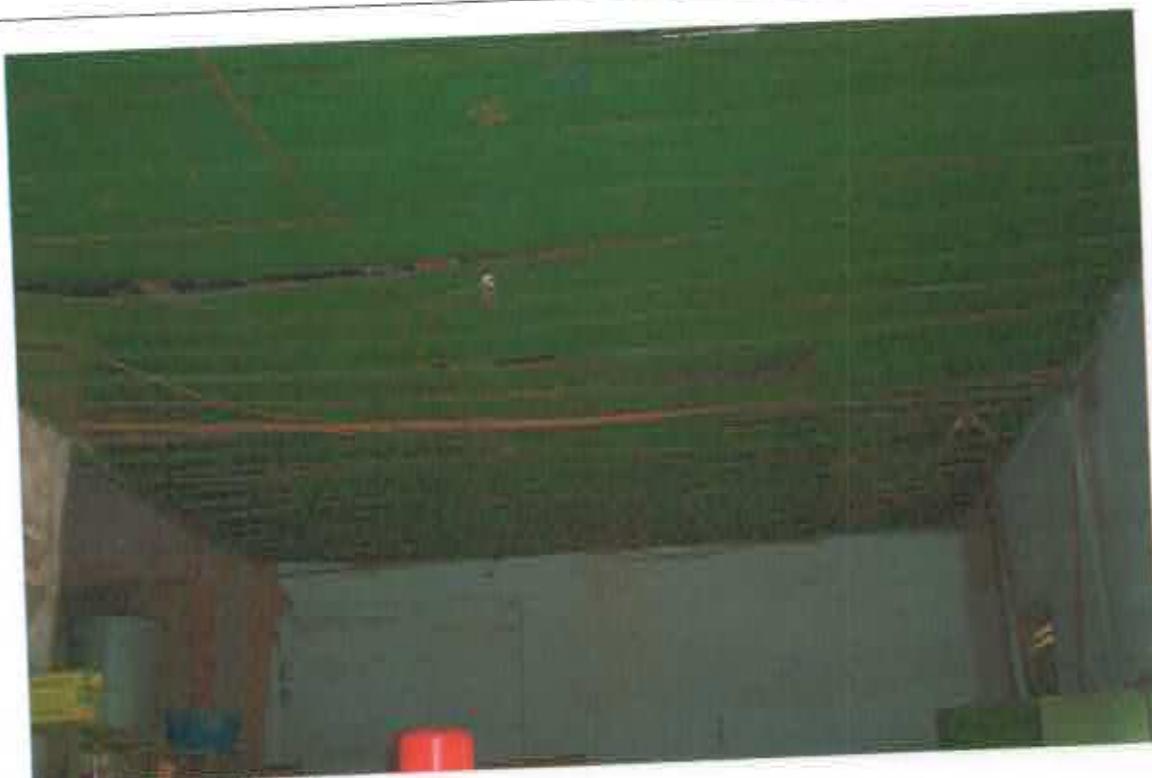
Vista do teto (interior da edificação)
Fotografia: Helena Rosmaninho Alves
14 de janeiro de 2008.

O forro deverá ser substituído devido ao desgaste sofrido pelo excesso de peso e pela umidade das chuvas.

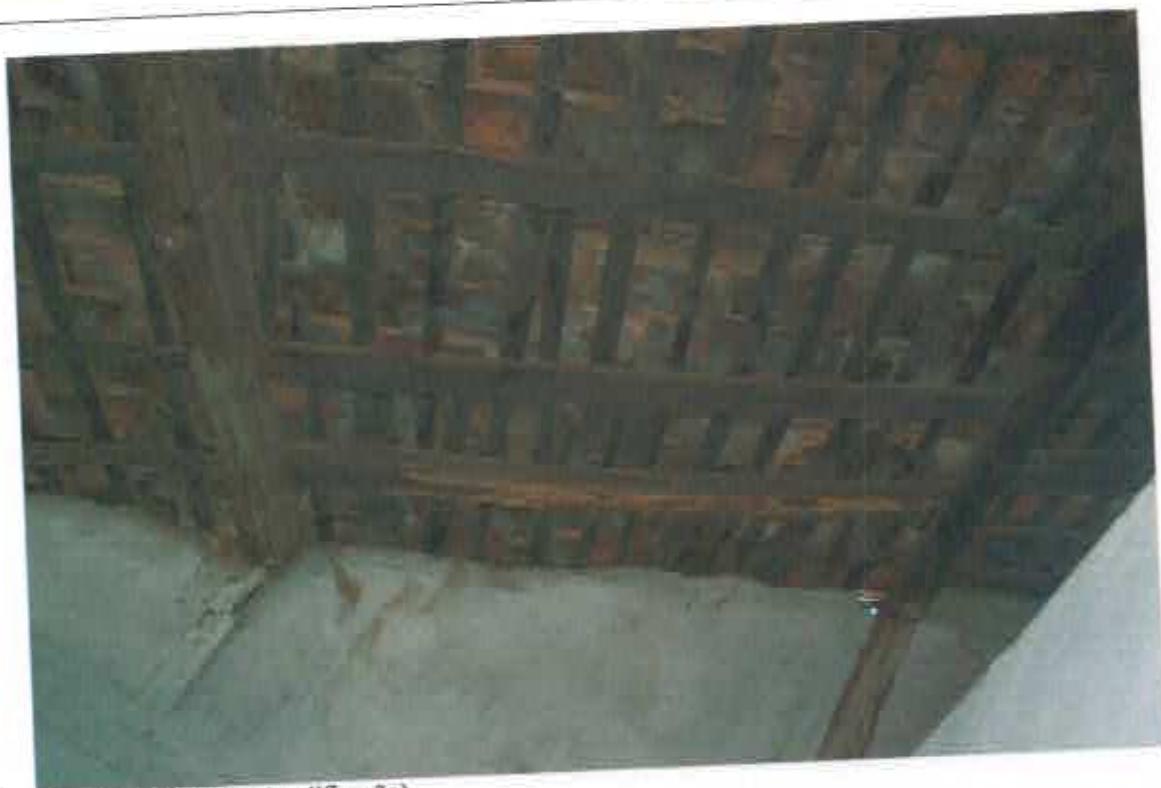
Vista do telhado (interior da edificação)
Fotografia: Helena Rosmaninho Alves
14 de janeiro de 2008

O telhado apresenta riscos na estrutura, devido ao tempo.

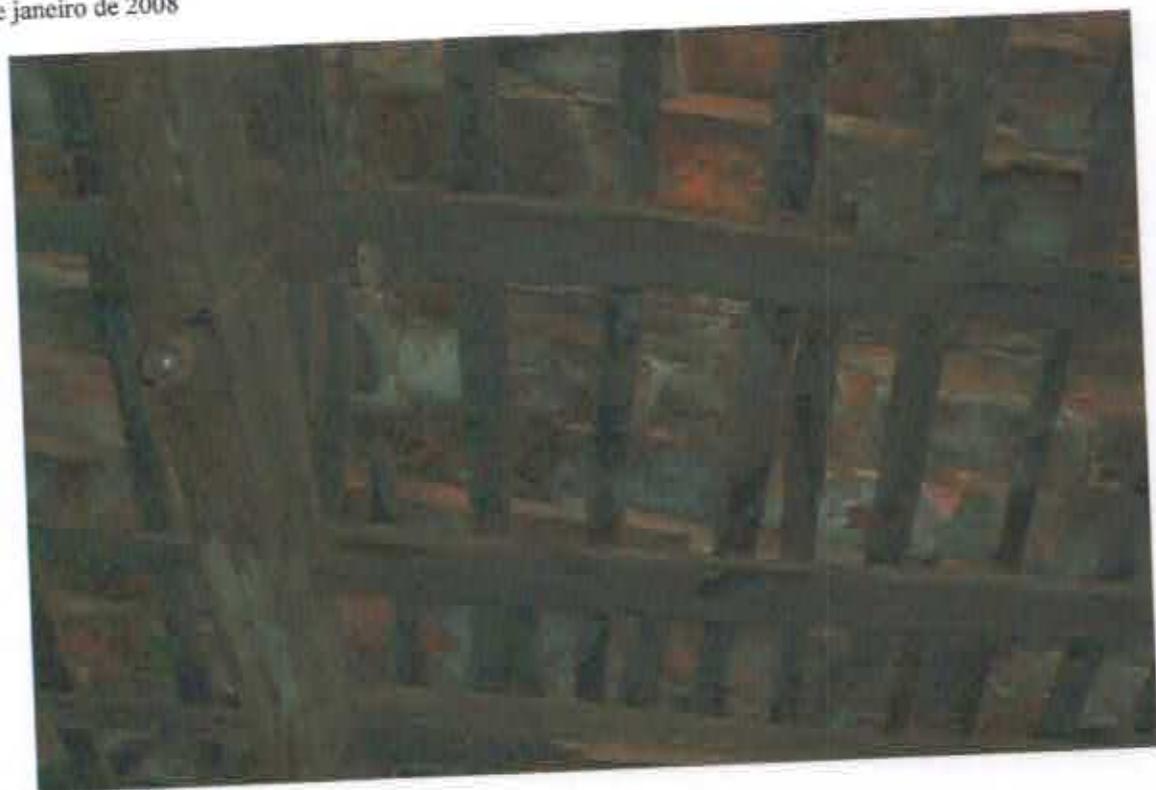
Detalhe da fição exposta
Fotografia: Helena Rosmaninho Alves
14 de janeiro de 2008.

A fiação que é aparente deverá ser substituída por uma embutida.

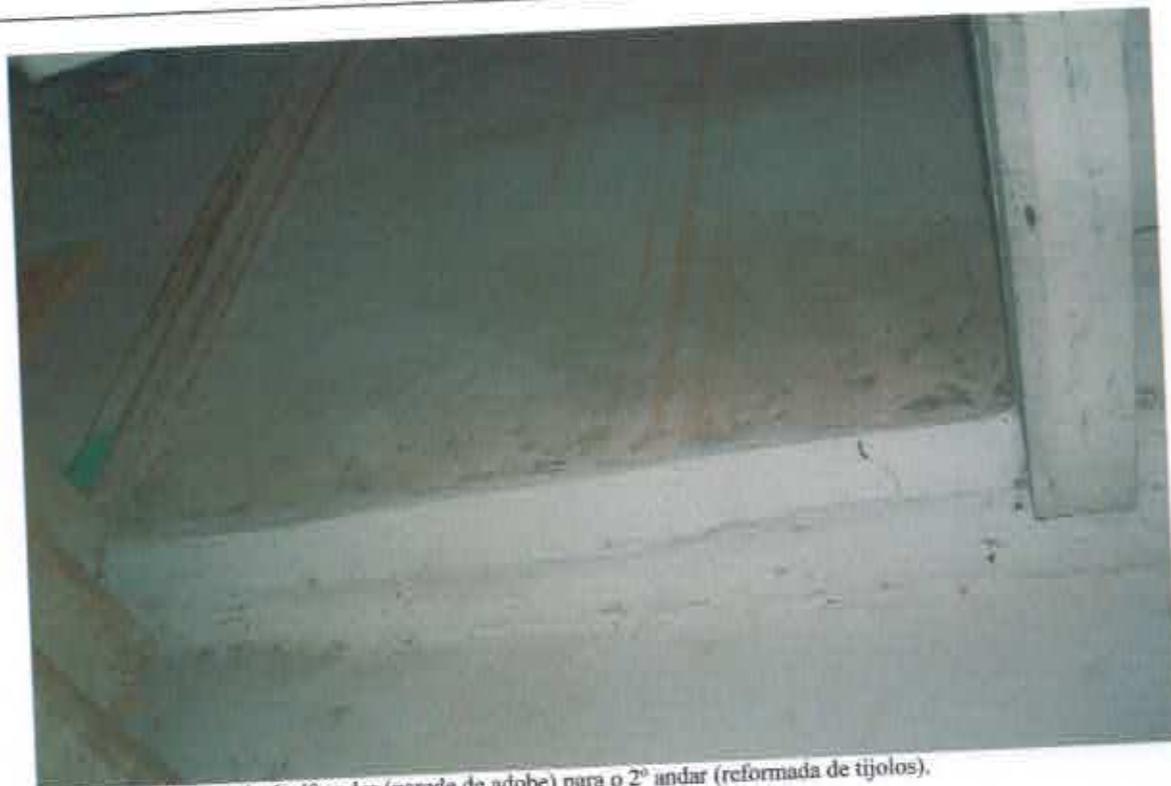
Vista da diferença da parede do 1º andar (parede de adobe) para o 2º andar (reformada de tijolos).
Fotografia: Helena Rosmaninho Alves
14 de janeiro de 2008.

A casa passou por intervenções de adequação, a parede do primeiro andar, próximo à escada que liga o primeiro ao segundo pavimento, foi reformada, mantendo o segundo andar de adobe (original) e o primeiro de tijolos (reformada). O dono da edificação pretende consertar o forro e a fiação do imóvel uma vez a edificação vem apresentado problemas com relação ao sistema elétrico.

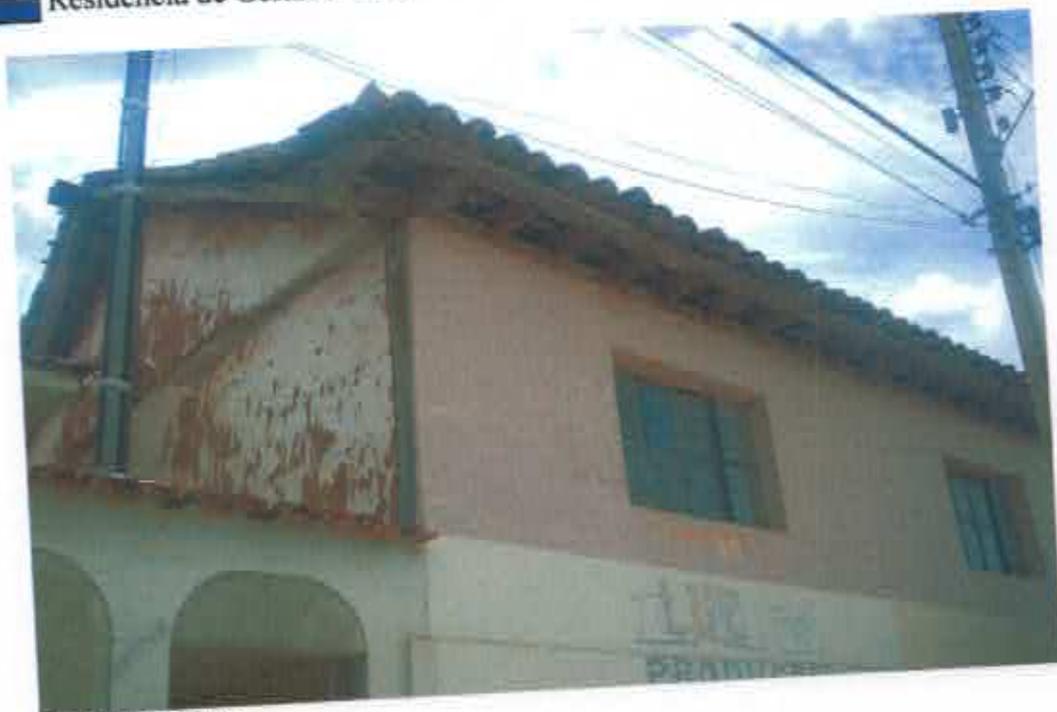
Frente modificada da edificação
Fotografia: Helena Rosmaninho Alves
14 de janeiro de 2008.

A fachada da casa, estava com problemas nas janelas e portas que eram de madeira com trancas de tramela, para evitar problemas com vândalos, o proprietário, reformou toda a frente da casa, trocando as paredes de adobe por paredes de tijolos furados e as janelas de madeira por basculantes.

As intervenções são no que tange a fachada da edificação descaracterizantes.

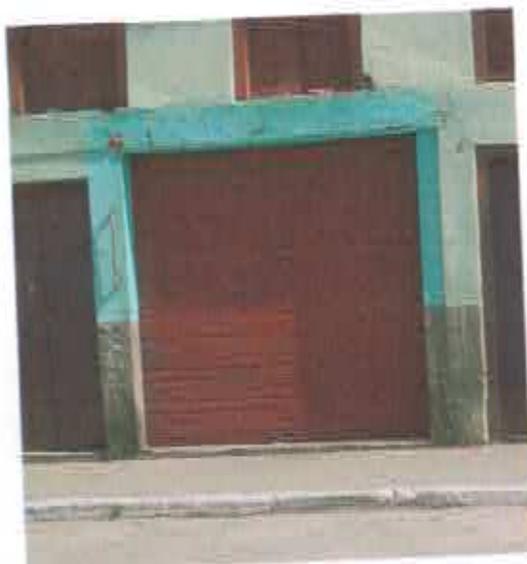
Detalhe: porta comercial (alteração na edificação)
Fotografia: Helena Rosmaninho Alves
14 de janeiro de 2008.

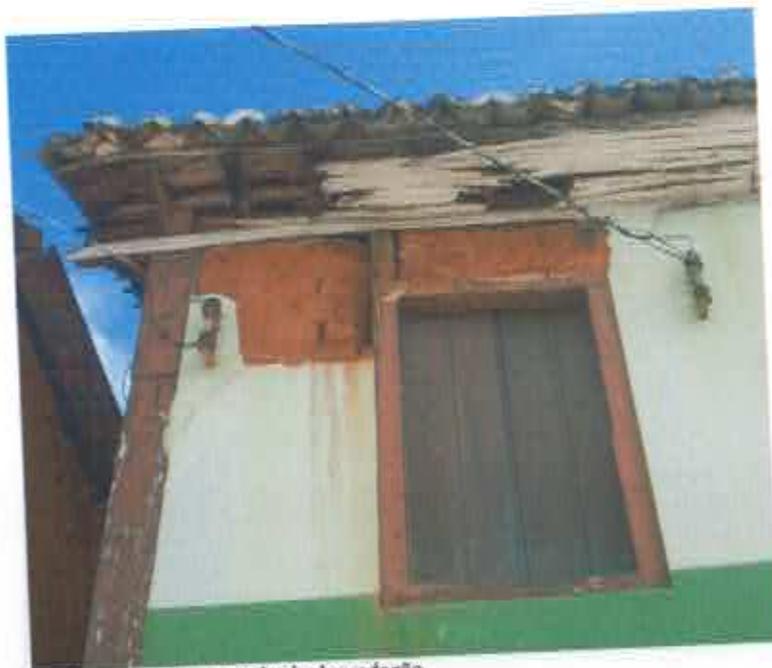
Detalhe: forro do telhado e reboco em grave estado de degradação.
Fotografia: Helena Rosmaninho Alves
14 de janeiro de 2008.

O forro como foi mencionado anteriormente está mofado, as paredes internas apresentam rachaduras e infiltrações.

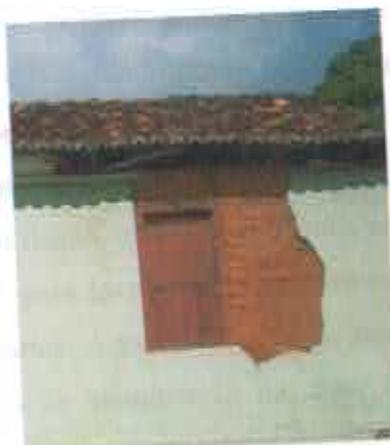
Reboco da lateral da edificação e forro do telhado caindo
Fotografia: Helena Rosmaninho Alves
14 de janeiro de 2008.

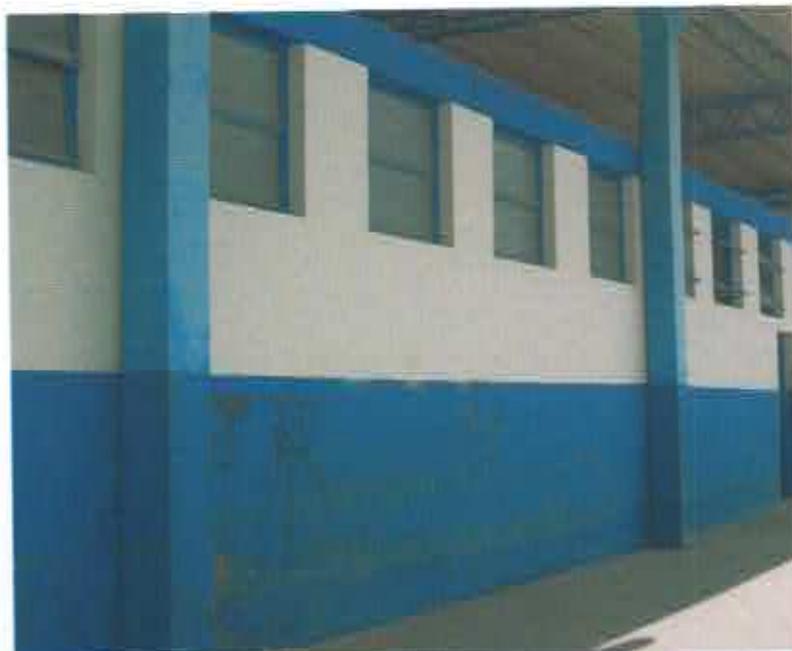
Detalhe pichação fachada lateral do mercado.
Fotografia: Helena Rosmaninho Alves
14 de janeiro de 2008.

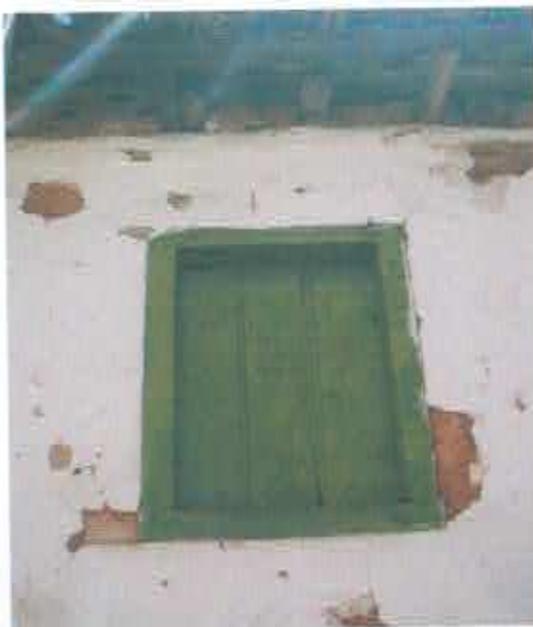
Janela (detalhe: reboco caindo)
Fotografia: Helena Rosmaninho Alves
14 de janeiro de 2008.

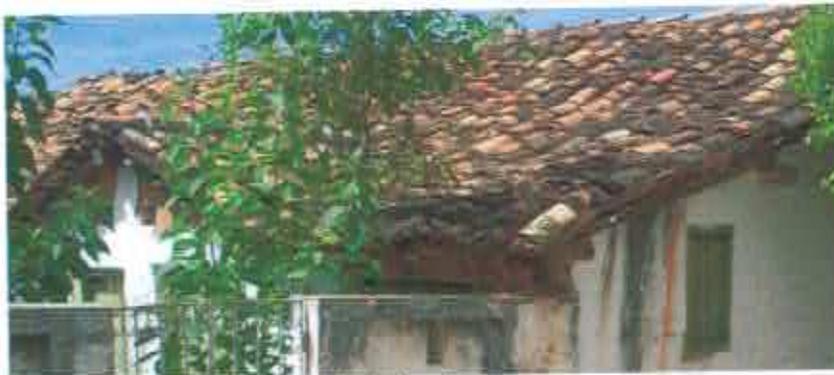
Detalhe: Telhado e reboco próximo em avançado estágio de degradação.
Fotografia: Helena Rosmaninho Alves
14 de janeiro de 2008.

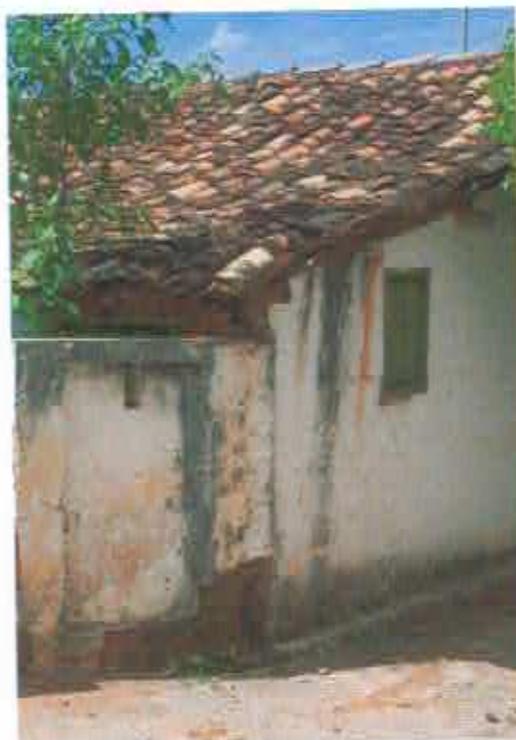
Detalhe: parede mofada, muro e reboco da parede caindo.
Fotografia: Helena Rosmaninho Alves
14 de janeiro de 2008.

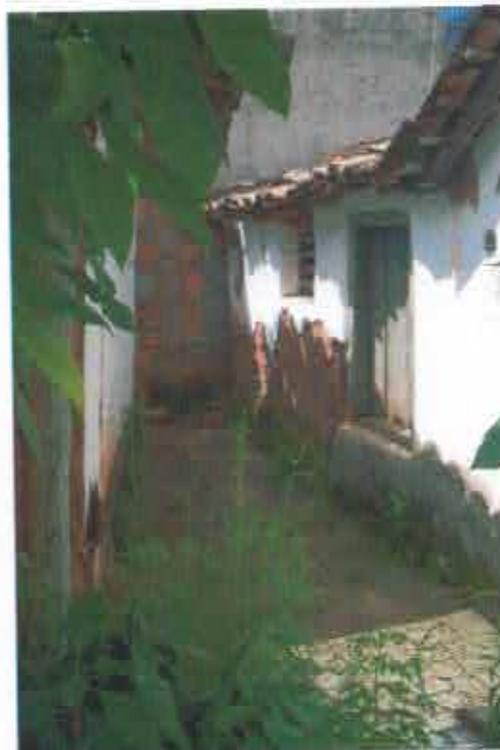
Fundos da casa: paredes com problemas de umidade
Fotografia: Helena Rosmaninho Alves
14 de janeiro de 2008.

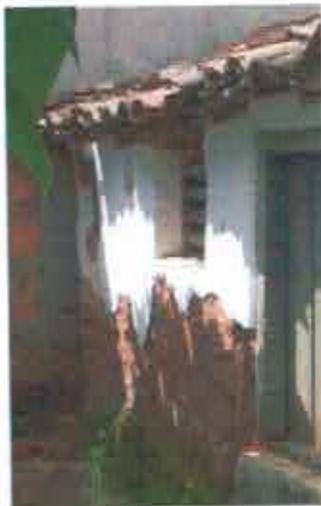
Reboco da parede caindo
Fotografia: Helena Rosmaninho Alves
14 de janeiro de 2008.

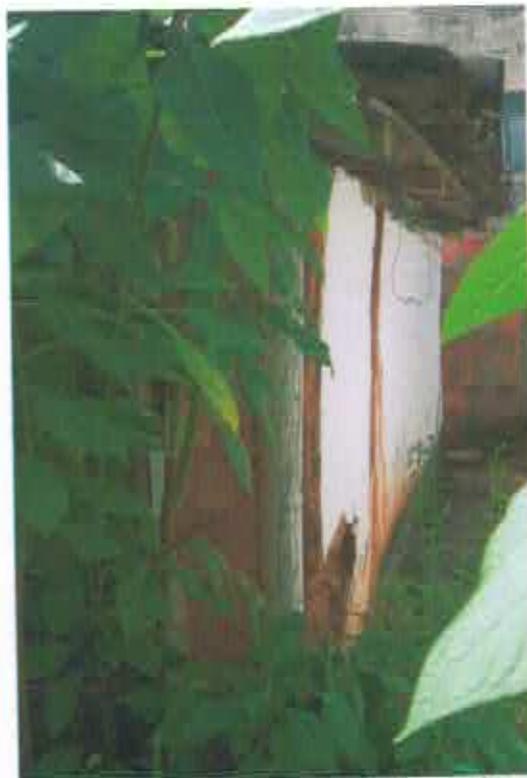
Lateral da casa dos fundos. Detalhe: reboco caindo e mofo nas paredes próximas ao chão.
Fotografia: Helena Rosmaninho Alves
14 de janeiro de 2008.

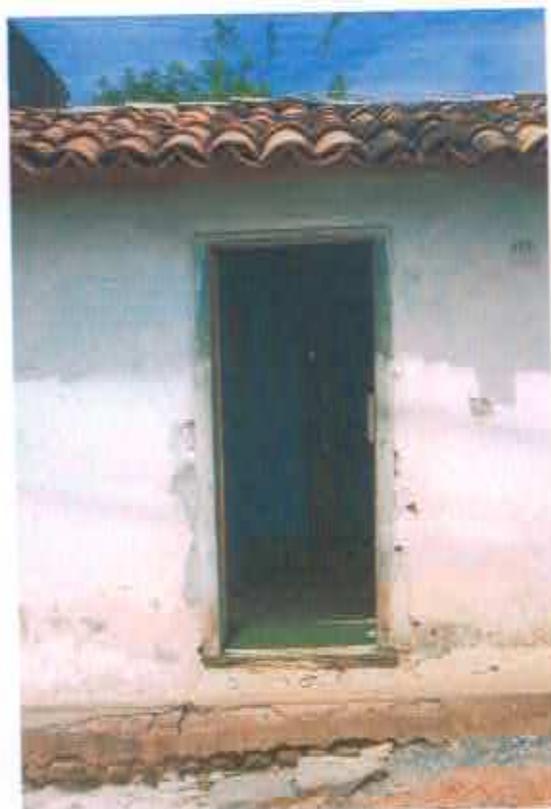
Porta da edificação (parede com rachaduras)
Fotografia: Helena Rosmaninho Alves
14 de janeiro de 2008.

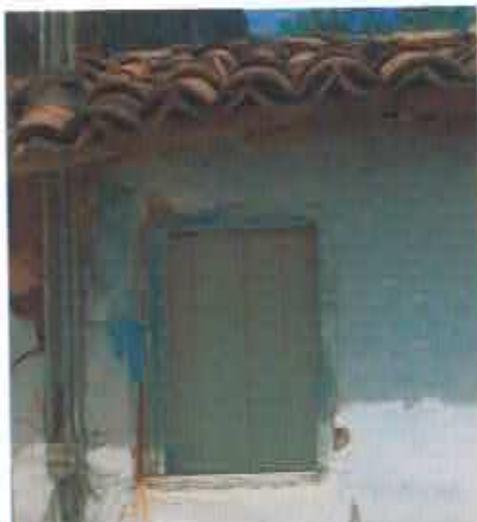
Janela da esquerda (rachaduras na parede)
Fotografia: Helena Rosmaninho Alves
14 de janeiro de 2008.

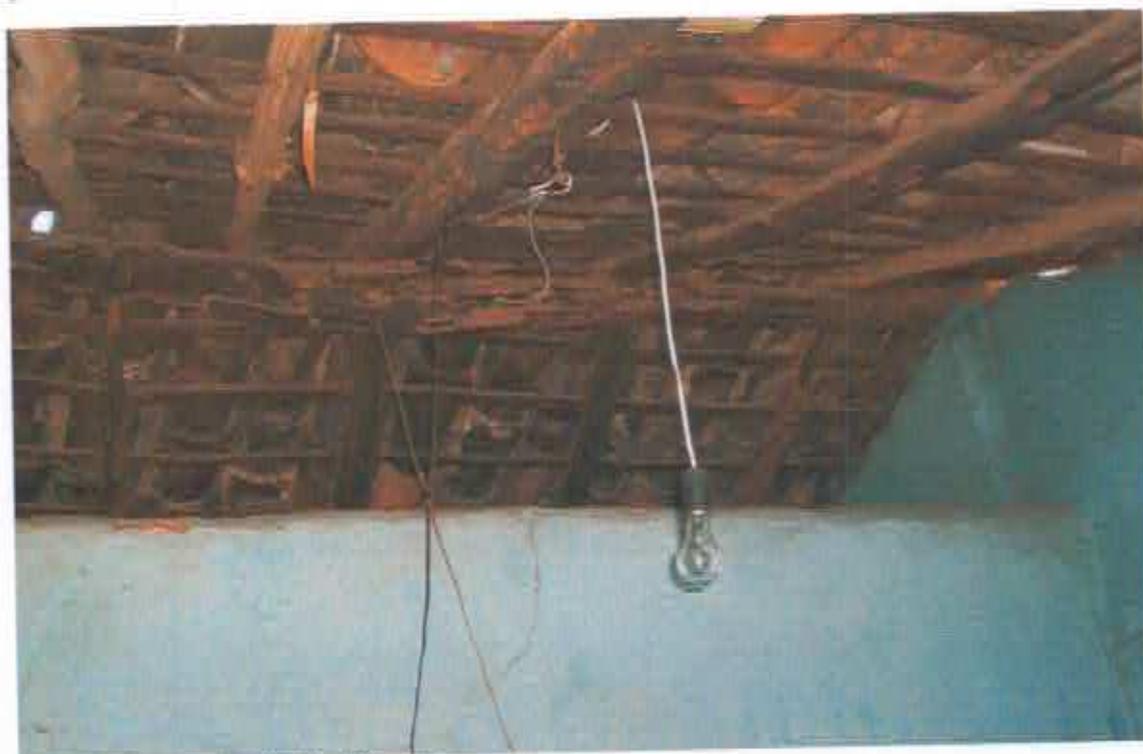
Telhado – fição exposta (interior da edificação)
Fotografia: Helena Rosmaninho Alves
14 de janeiro de 2008.
