NOTA TÉCNICA Nº 09/2009

- I. **Identificação do bem cultural:** Estação Ferroviária de Marinhos
- II. **Objetivo:** Análise técnica sobre o estado de conservação e execução das medidas emergenciais, conforme Laudo Técnico nº 20/2008.
- III. **Município:** Brumadinho
- IV. **Localização:** Marinhos, povoado pertencente ao distrito de São José do Paraopeba, no município de Brumadinho.
- V. **Contextualização:**

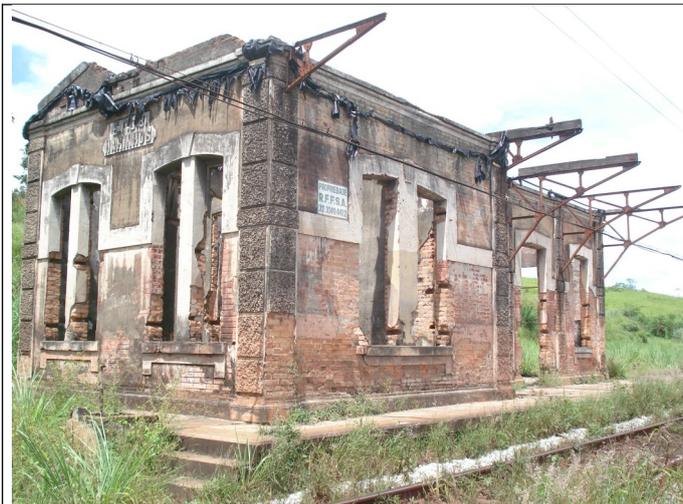
1 – A lona colocada sobre a cobertura já não cumpre mais o papel de isolamento da edificação para evitar as ações de vandalismo e a infiltração de água. O material provavelmente não resistiu à ação das intempéries. Para fixação da lona foi utilizada peça de madeira que foi fixada na alvenaria.

Figura 01 – Restos da lona fixada na edificação.

Sugestão : Deverá ocorrer a retirada desta intervenção com muito cuidado, evitando que ocorra desprendimento do reboco, trazendo maiores prejuízos para a edificação. Nova lona deverá ser colocada sobre a cobertura, utilizando as mesmas peças para fixação já feitas no local.

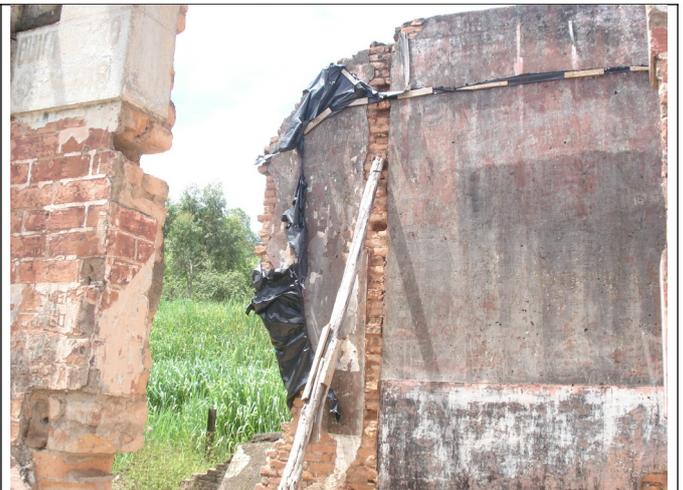
Figura 02 – Peças de madeira utilizadas na fixação da lona.

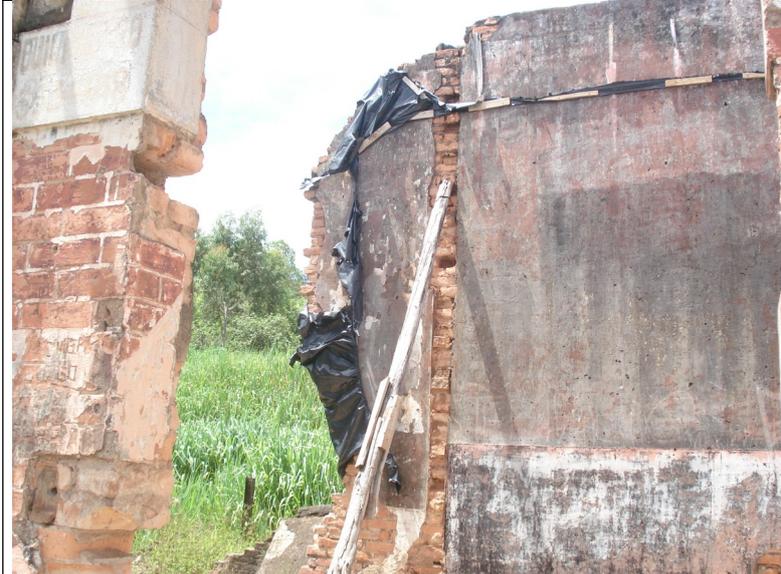
2 – O escoramento não foi corretamente realizado, devendo ser refeito utilizando as técnicas adequadas. Verificou-se pelas fotografias:

Figura 03 – Escora apoiada diretamente na alvenaria.

Sugestão : Para um escoramento eficiente é necessário muito cuidado com os apoios e pontos de contato. No piso externo devem ser chumbadas estacas que apoiarão o suporte, necessário para evitar que a madeira da escora escorregue. Não é aconselhável que a outra ponta da escora fique apoiada diretamente na alvenaria. O ideal é que as escoras estejam apoiadas em uma peça de madeira colocada em sentido longitudinal à fachada, buscando distribuir as forças. É importante que o escoramento seja realizado dos dois lados da alvenaria, buscando

estabilizar a mesma. A tensão maior ocorre nas aberturas. Nos vãos existentes é aconselhável fazer um contraventamento ou a vedação com alvenaria usando massa fraca, lembrando sempre de não comprometer os elementos originais remanescentes. Sugere-se:

- Providenciar o escoramento das paredes remanescentes do imóvel, seguido de serviços de estabilização e consolidação da estrutura remanescente;
- O escoramento deverá ser realizado por técnico especializado e deverá ser anotada a respectiva ART (anotação de responsabilidade técnica).

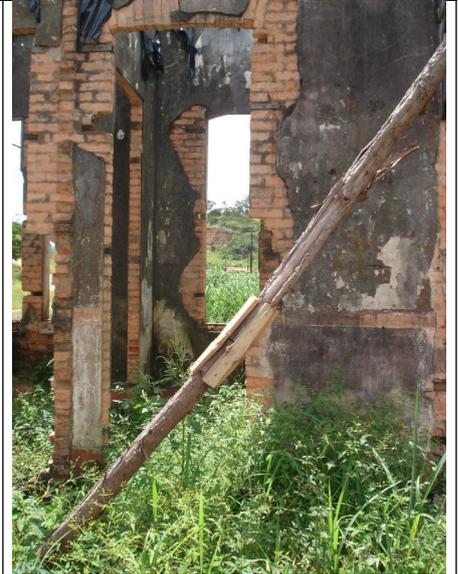
Figura 04 – Escora com emenda.

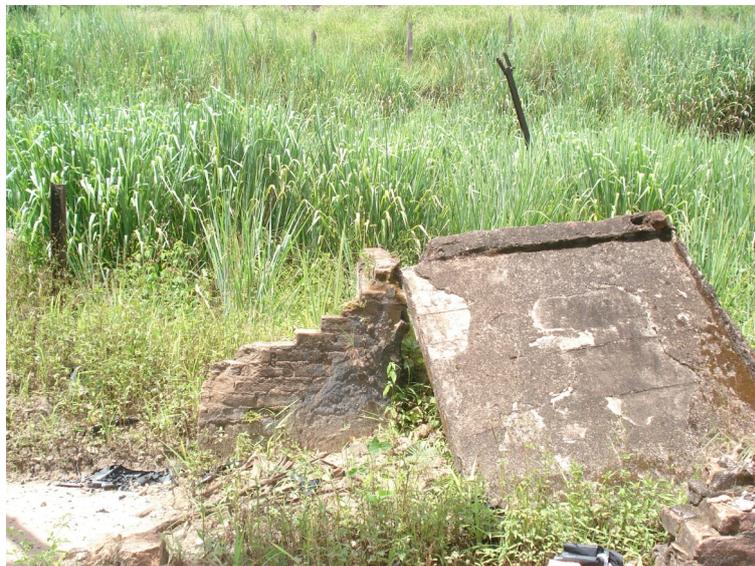
Figura 05 – Alvenaria que ruiu devido a falta de escoramento ou escoramento incorreto.

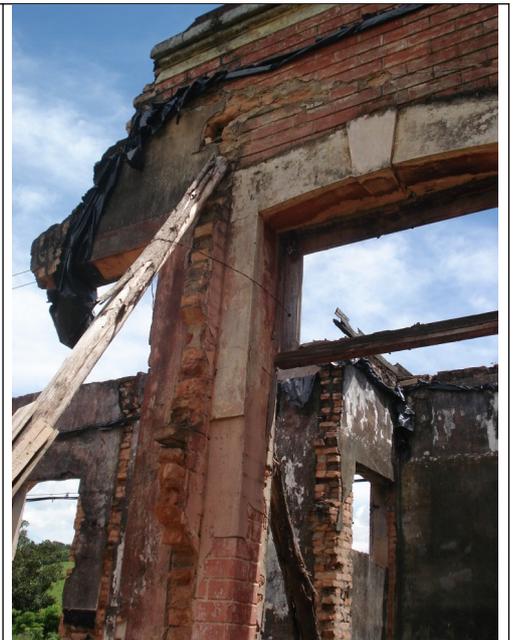
Figura 06 – Escora amarrada com arame à alvenaria – incorreto!

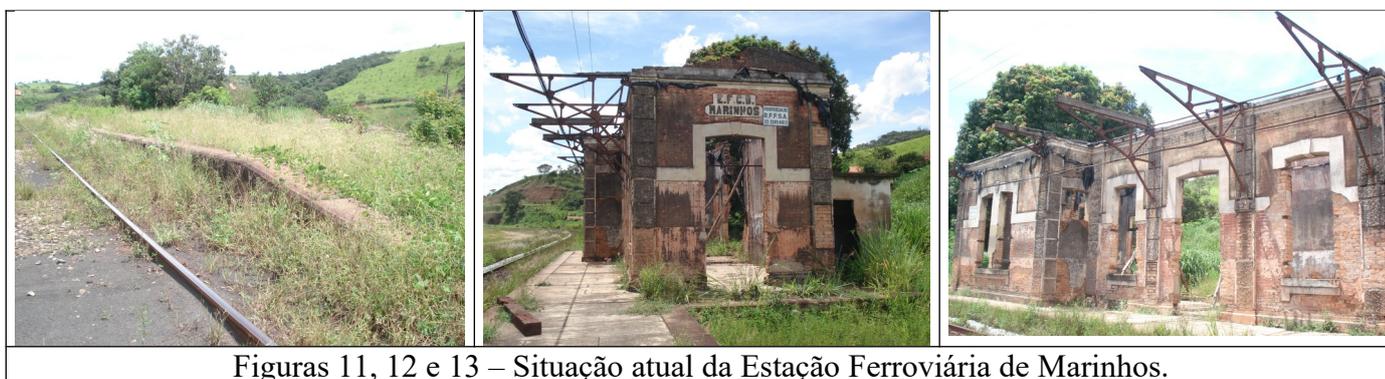
5 – Não foram iniciadas as obras de restauração do imóvel.

Figuras 11, 12 e 13 – Situação atual da Estação Ferroviária de Marinhos.

Sugestão : Início imediato das obras, uma vez que o imóvel encontra-se exposto às ações do tempo, do vandalismo e das trepidações causadas pela constante passagem do trem no local.
