MINISTÉRIO PÚBLICO DO ESTADO DE MINAS GERAIS
Promotoria Estadual de Defesa do Patrimônio Cultural e Turístico

LAUDO DE VISTORIA nº 20/2008

Figura 02 – Estação Ferroviária de Marinhos

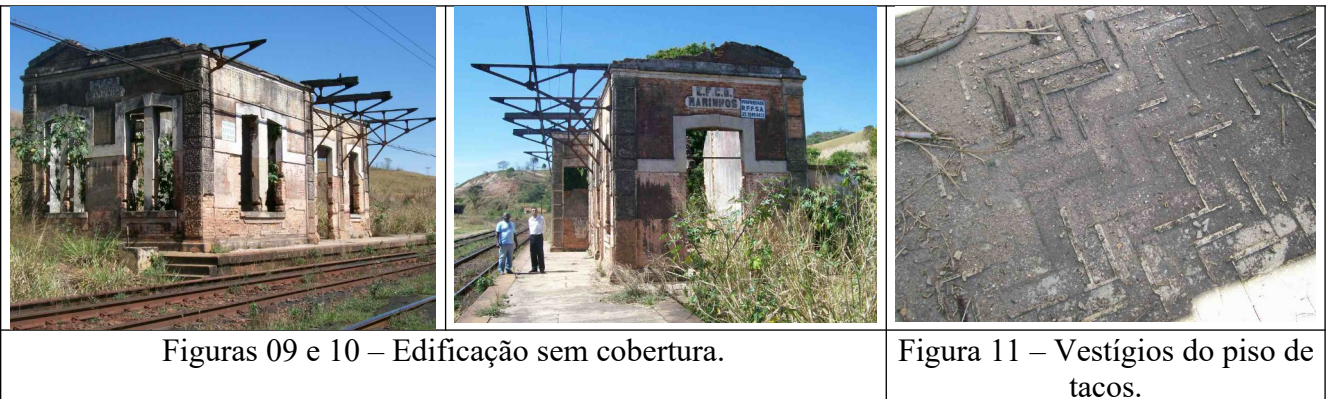
A ausência da cobertura favorece a infiltração de águas pluviais. Sem o telhado, a edificação fica completamente exposta ao tempo (sol, chuva e vento) e ainda facilita ações de vandalismo. O forro de lambris de madeira não existe mais e há apenas vestígios do antigo piso de tacos de madeira. O piso cimentado encontra-se trincado e com plantas invasoras.

Figuras 09 e 10 – Edificação sem cobertura.

- Cobertura - Como medida emergencial, sugere-se a colocação imediata de lona sobre a cobertura, de modo a conter as infiltrações, que aceleram o processo de degradação do imóvel e também o vandalismo. A cobertura que não existe mais deverá ser refeita, tendo como referência fotos e documentos antigos.

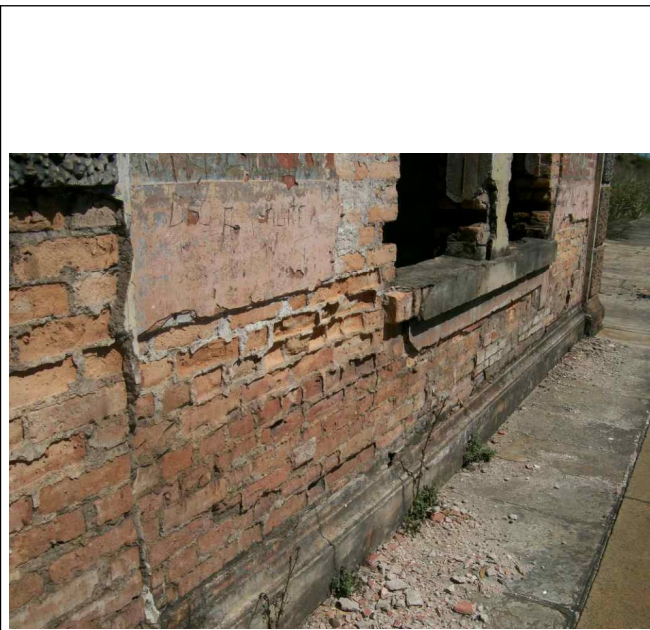
As alvenarias encontram-se com sujidades, inscrições, trincas, fissuras, descolamento de reboco e de pintura, deixando os tijolos aparentes, expostos à umidade, o que colabora com a aceleração da degradação do imóvel. Há trechos arruinados o que desestabiliza as alvenarias remanescentes. Além disso, há indícios de que houve alterações na estrutura original do

Figura 12 – Alvenaria sem reboco com tijolos aparentes.

- Alvenaria – Como medida emergencial é necessário o escoramento das paredes remanescentes, que apresentam risco iminente de ruir. É possível a recuperação do imóvel, com a reconstituição das paredes arruinadas e com a estabilização e recuperação das alvenarias remanescentes.

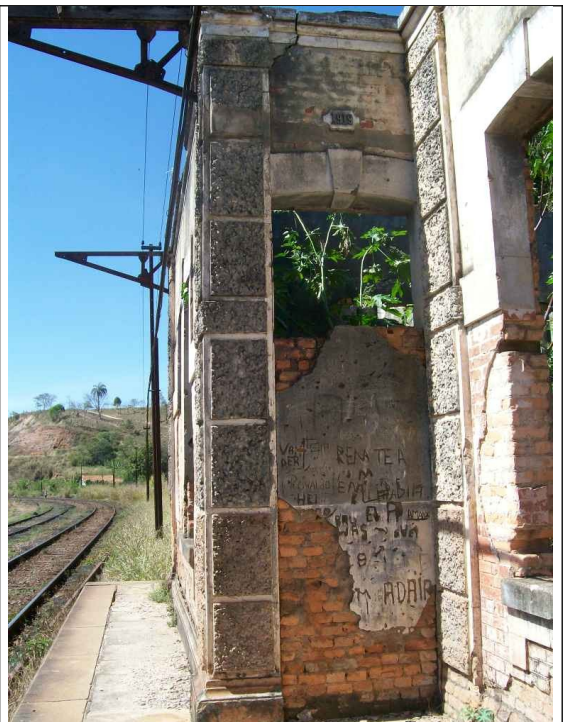
imóvel, devido aos remendos na fachada lateral, onde possivelmente existia uma janela, tirando as características originais do imóvel.

Figura 13 – Alteração na estrutura original, inscrições e vandalismo..

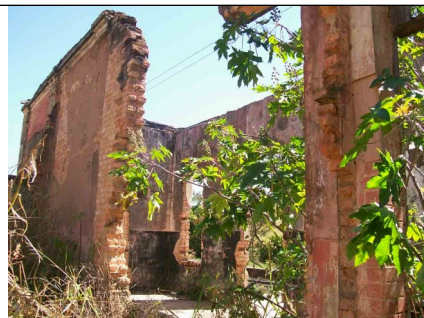
Figuras 14 – Paredes arruinadas.

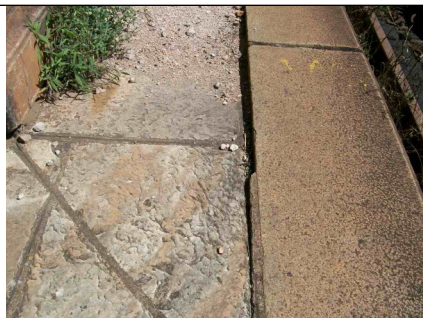
Há plantas invasoras no piso de pedras da plataforma principal, ocorrendo o mesmo na plataforma existente do outro lado dos trilhos. Percebe-se também que houve desnivelamento e abatimento de trechos da plataforma, o que reforça a hipótese de existência de trepidação. Este fato pode acarretar a desestabilização e deformação da estrutura da edificação e, conseqüentemente, nas alvenarias, o que ocasiona as fissuras / trincas. Além disso, pode causar deslocamento das telhas, levando à formação de goteiras. A provável causa destas patologias é o tráfego de trens pesados no entorno do imóvel.

Figura 15 – Abatimento e desnivelamento do piso da plataforma e plantas invasoras.

- Retirada de plantas invasoras das plataformas e investigação da causa do desnivelamento do piso, buscando solução para o problema.
- Os forros de madeira e os pisos devem ser recuperados.
- Recuperação das alvenarias, reparos generalizados de consolidação com recomposição dos rebocos e trincas. As paredes demolidas deverão ser reconstruídas. Sugere-se também que seja retomada a distribuição e os acabamentos originais dos ambientes.
- Deverá ser feita prospecção pictórica da alvenaria da edificação, por técnico especializado, para posterior recuperação das pinturas externas e internas.

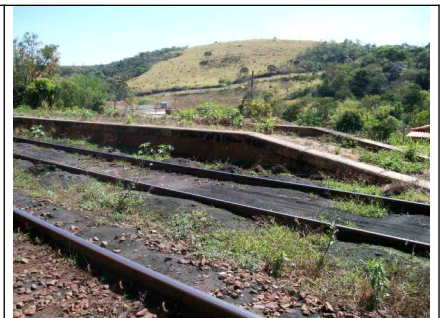
Figura 16 – Plantas invasoras na plataforma secundária.

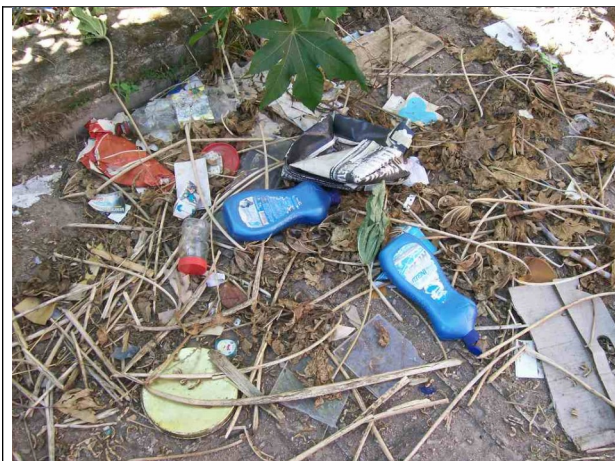
Há acúmulo de lixo e de resíduos, o que, aliado à presença de mato tanto no interior quanto na parte externa da edificação, facilita a proliferação de insetos, roedores, répteis e escorpiões e a propagação de incêndios.

Figura 16 – Acúmulo de lixo e resíduos.

- A capina da área no entorno do bem imóvel e a limpeza do imóvel também são medidas emergenciais, para evitar a proliferação de animais.

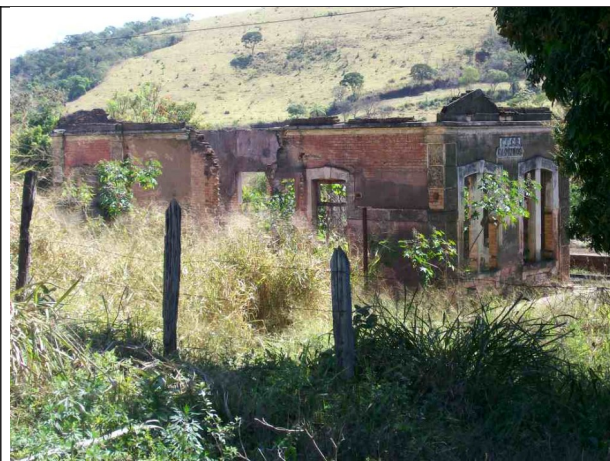
Figura 17 – Vegetação.

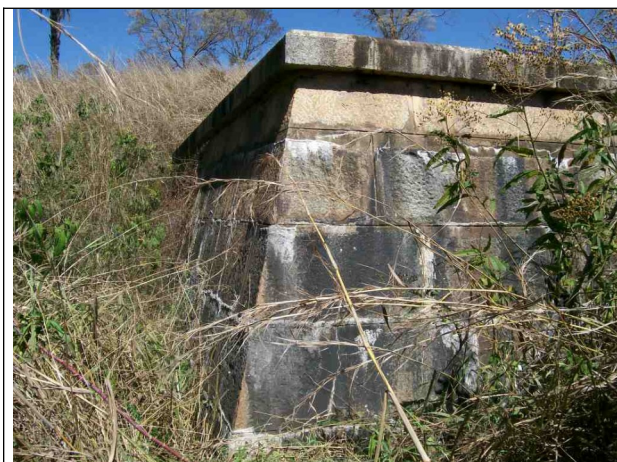
Figura 18 – Caixa d'água.

A caixa d'água encontra-se sem a cobertura original e escondida por grande quantidade de vegetação. A estrutura encontra-se estável e em boas condições. O revestimento de pedras apresenta eflorescências e manchas de umidade.

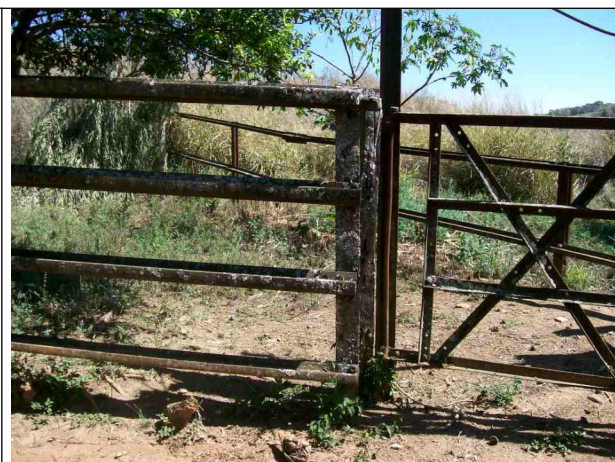
Figura 19 – Curral.

O curral apresenta os mourões de trilhos oxidados. A casa dos funcionários (Patrimônio RFFSA 3200537) está ocupada por uma família, não sendo possível visitá-la. Externamente, encontra-se em bom estado de conservação.

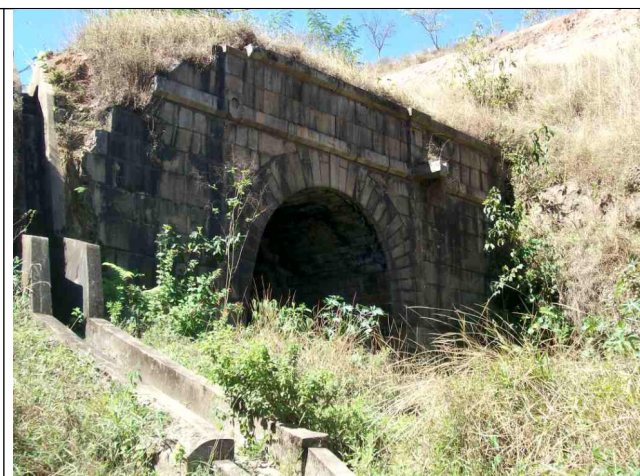
O túnel apresenta trincas, partes arruinadas e muita vegetação, tanto no seu entorno quanto dentro do mesmo.

Figura 21 – Túnel, com trecho arruinado.
