## LAUDO TÉCNICO Nº 05/ 2020

**PAAF nº 0024.20.001111-2**

1. **Objeto:** Muro de pedras situado no entorno da Igreja de São Vicente de Paulo.
2. **Município:** Brumadinho- Povoado de Ponte das Almorreimas.
3. **Proteção existente:** Lei 3.924/61.
4. **Objetivo:** Análise dos danos causados ao muro de pedras em decorrência das obras emergenciais executadas pela Vale S.A. após o rompimento de estruturas na Mina do Córrego do Feijão.
5. **Contextualização:**

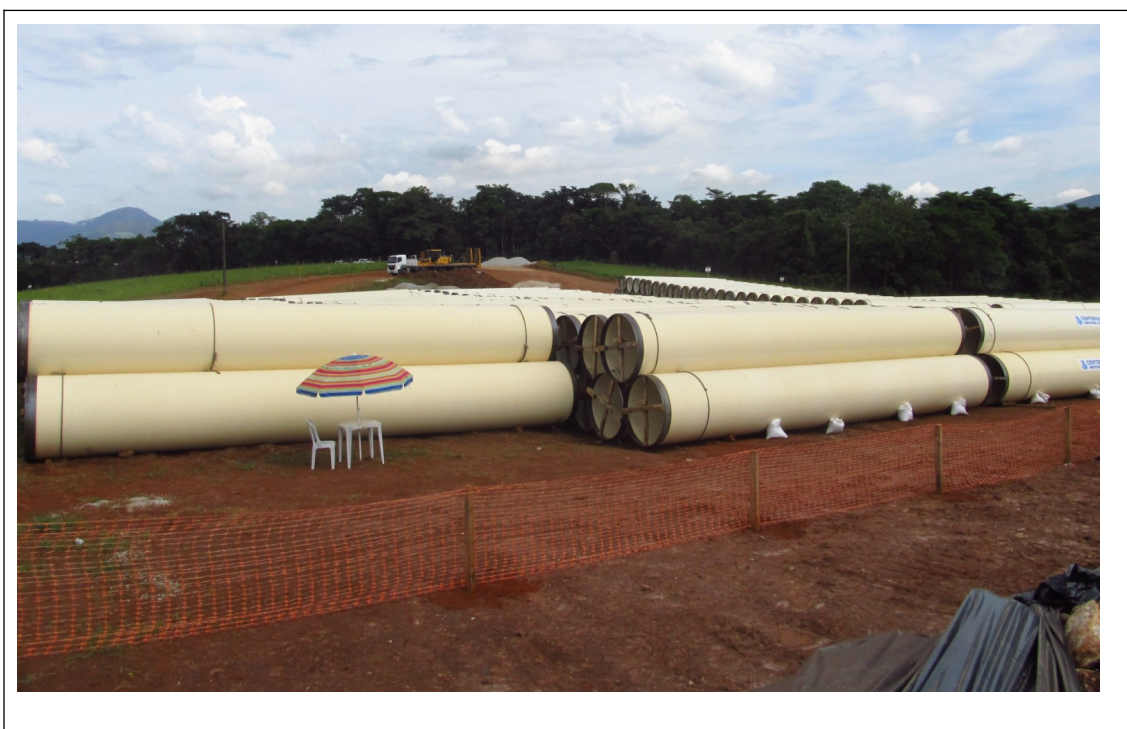
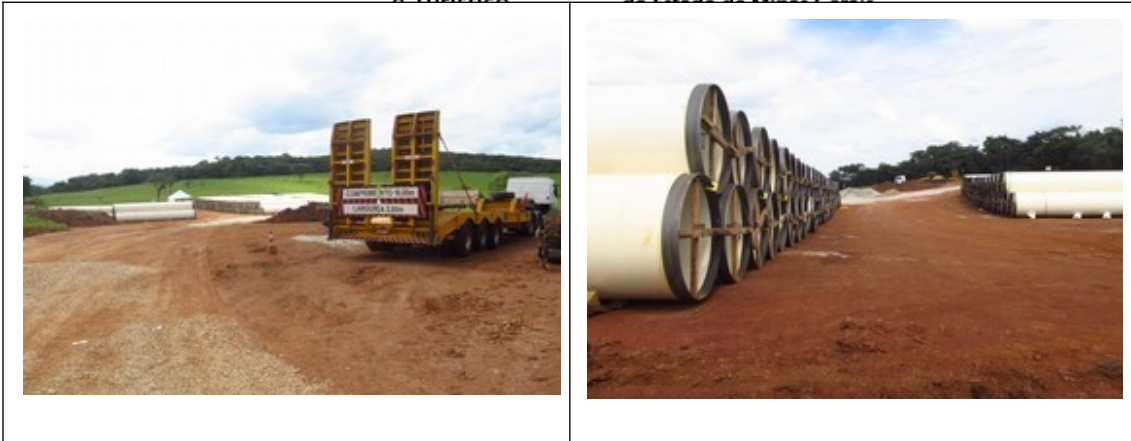
Figuras 1, 2 e 3- Canteiro de obras onde estão depositados os sedimentos do segmento de muro de pedras demolido em Ponte das Almorreimas. Fotos da vistoria.

Verificou-se que os sedimentos e pedras oriundos do segmento de muro de pedras demolido na comunidade de Ponte das Almorreimas estava depositado nos fundos do canteiro de obras, cobertos por lona plástica preta e cercados por tela plástica tapume de cor laranja.

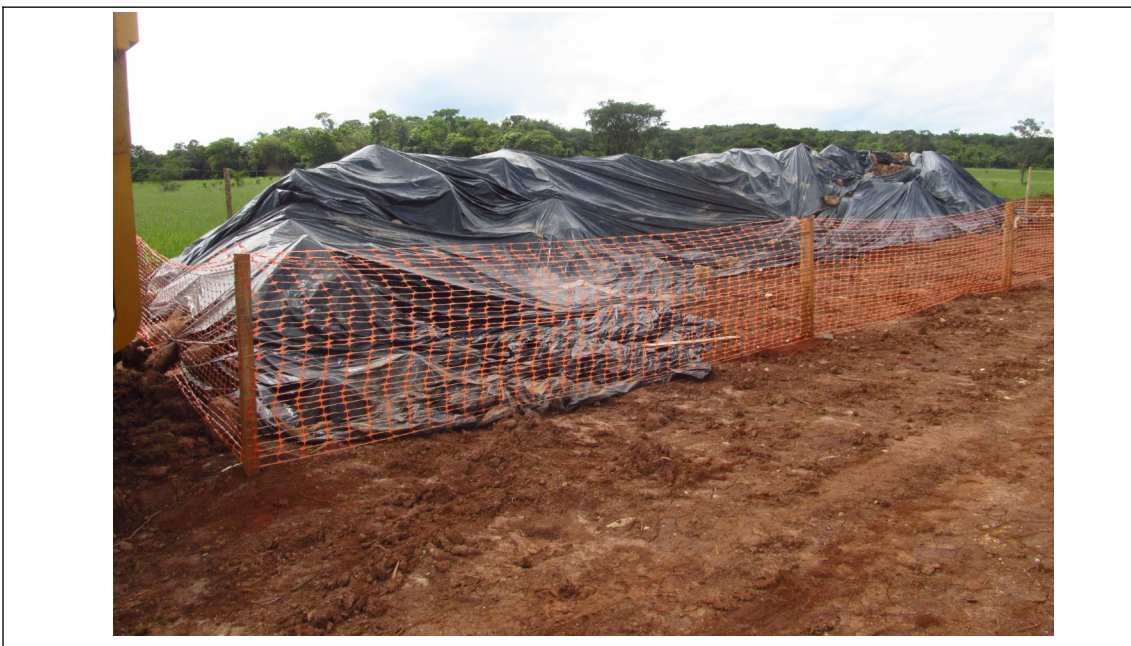
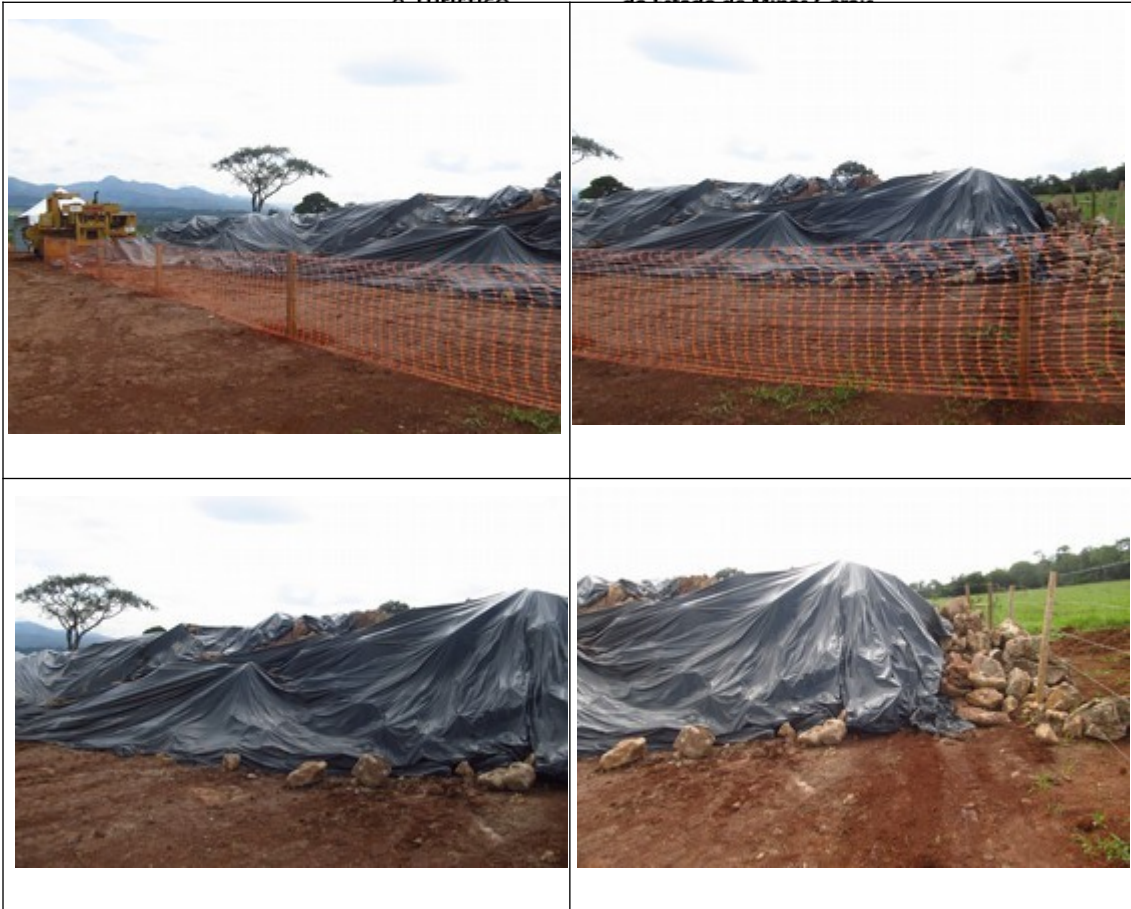
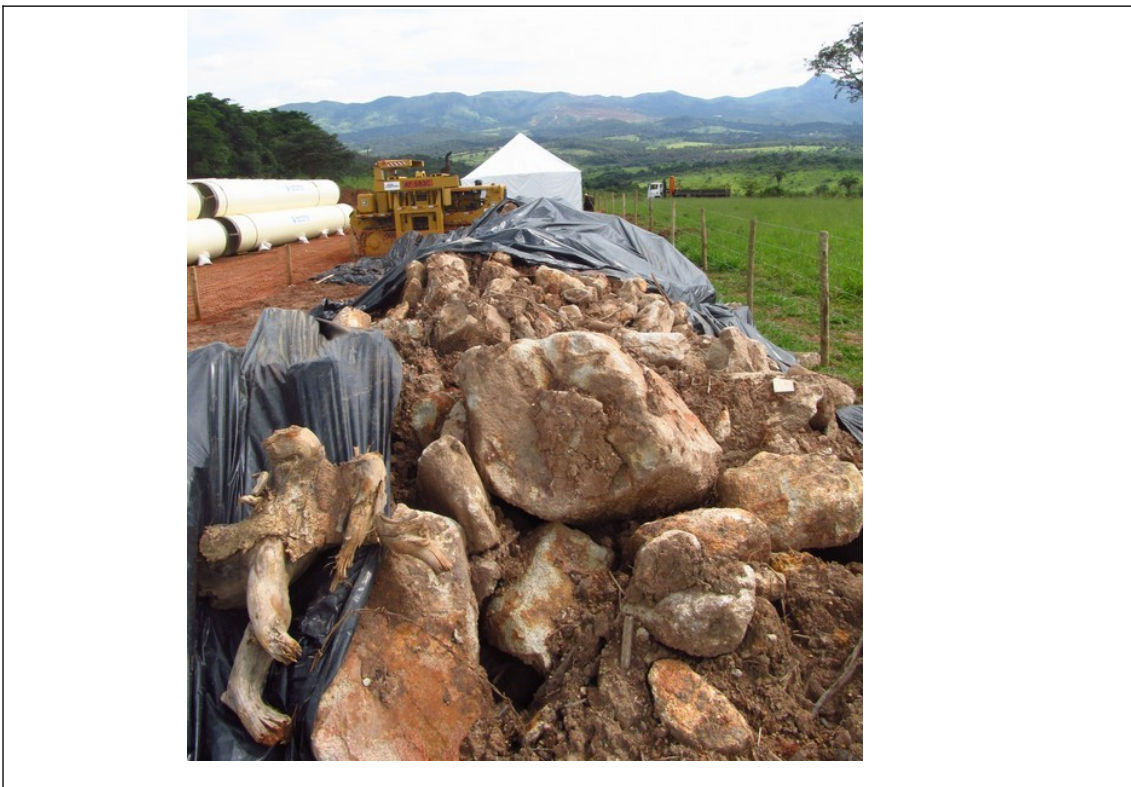
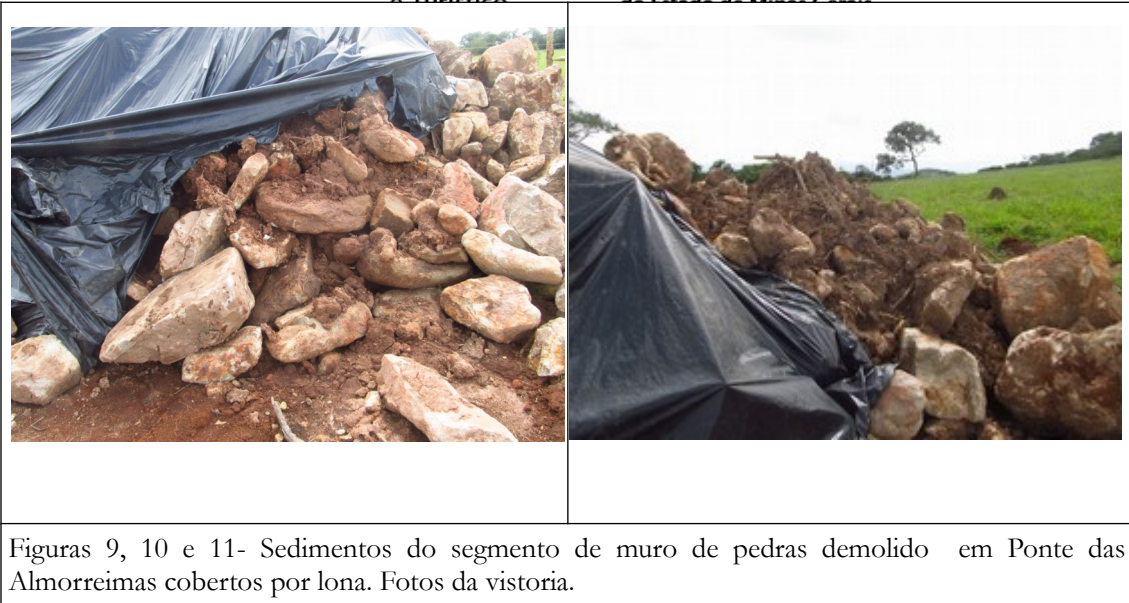
Figuras 4, 5, 6, 7 e 8- Sedimentos do segmento de muro de pedras demolido em Ponte das Almorreimas cobertos por lona e armazenados no canteiro de obras da empresa. Fotos da vistoria.

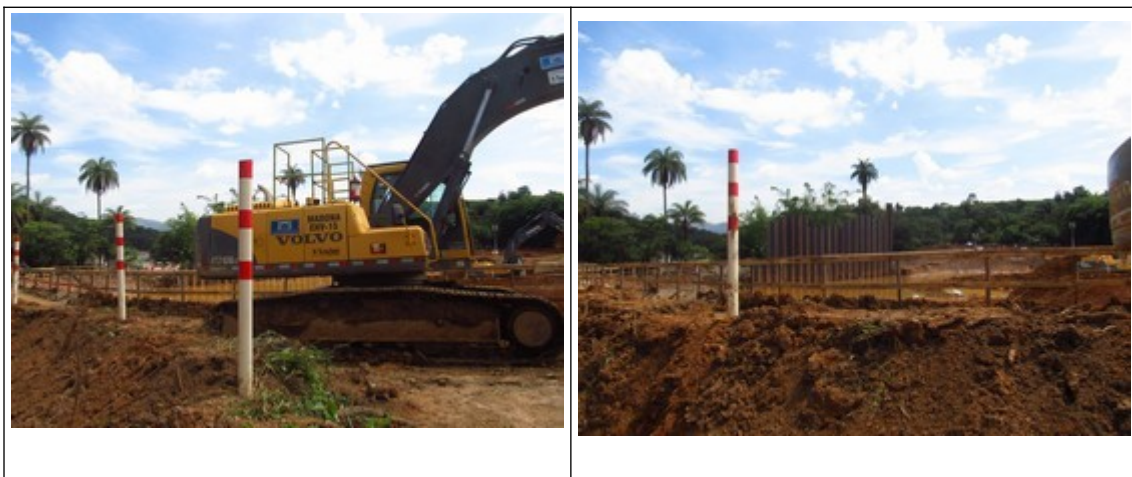
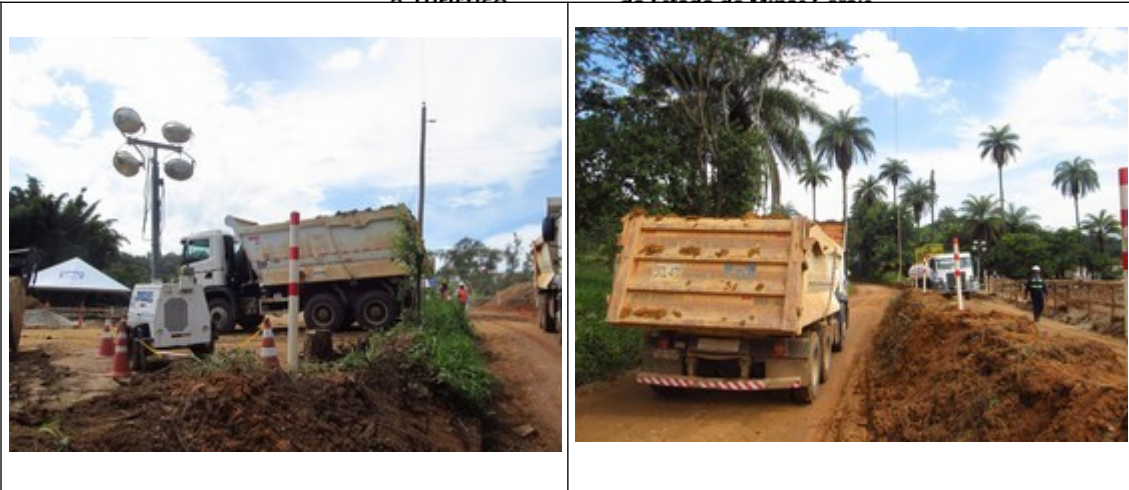
Figuras 12, 13, 14 e 15- Canteiro de obras da nova adutora em Ponte das Almorreimas. Fotos da vistoria.

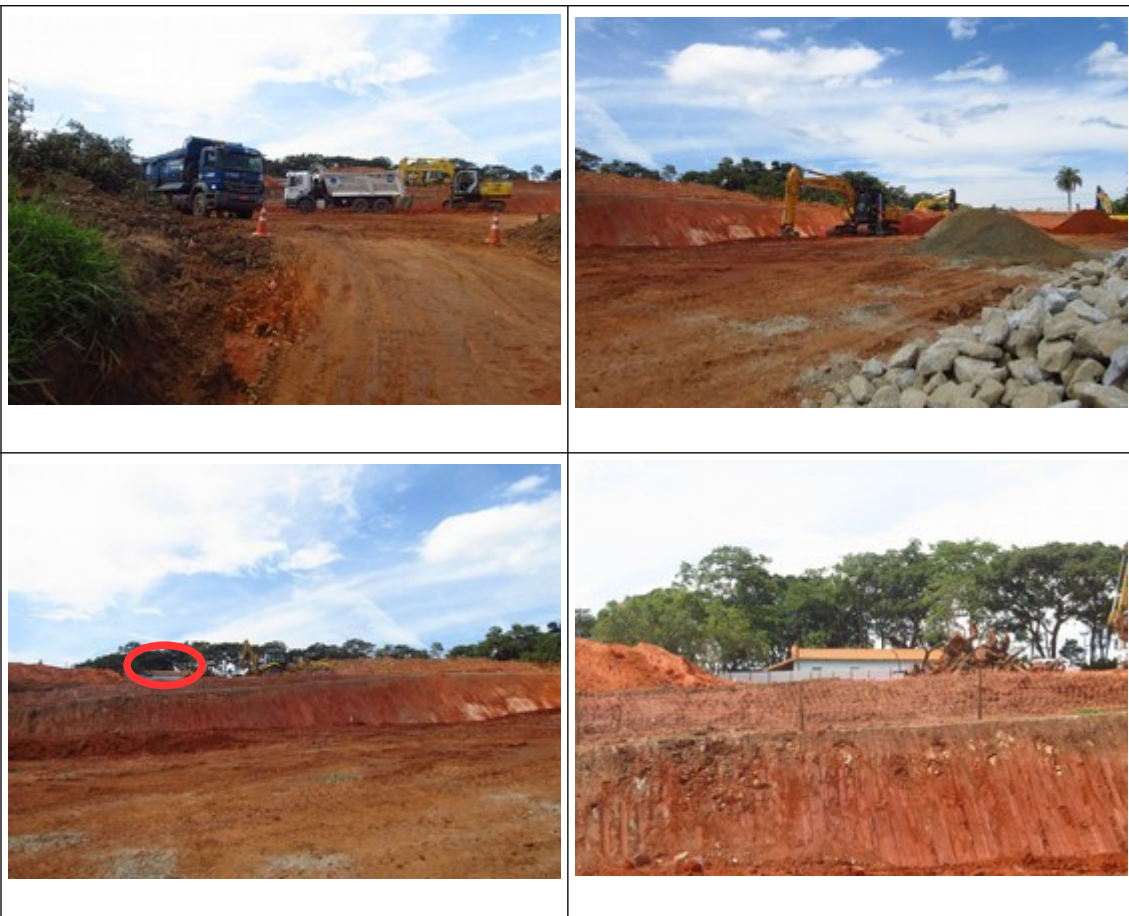
Figuras 16, 17, 18 e 19- Canteiro de obras em Ponte das Almorreimas, ao fundo a Igreja de São Vicente de Paulo. Fotos da vistoria.

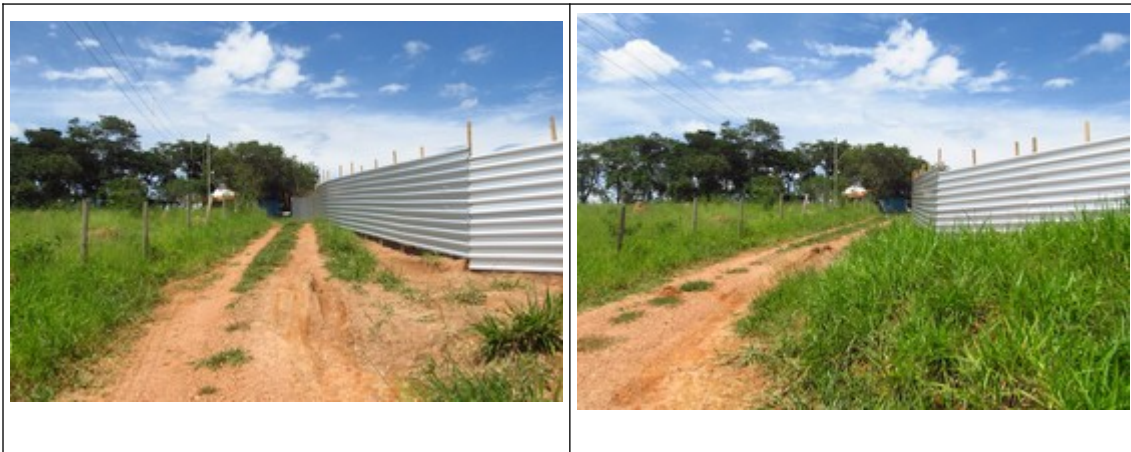
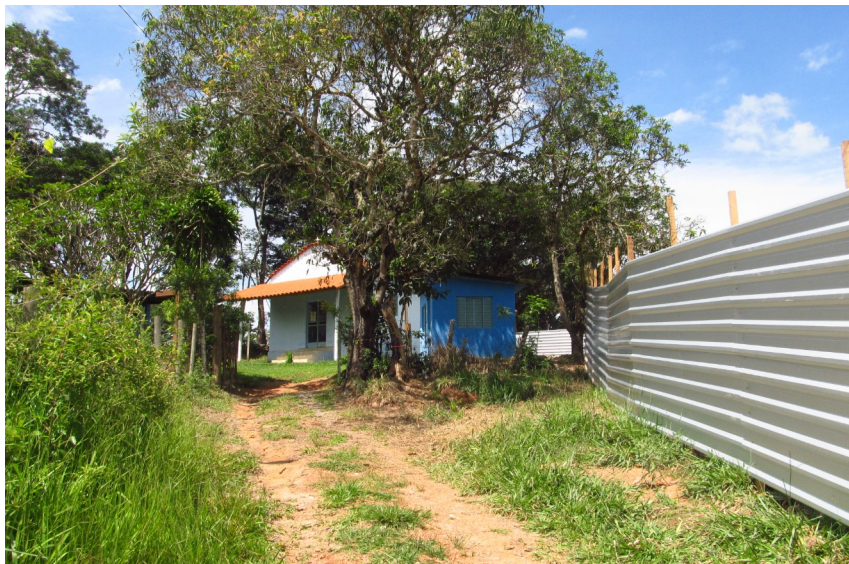
Figuras 20, 21 e 22- Tapumes metálicos implantados no acesso para a Igreja de São Vicente de Paulo. Fotos da vistoria.

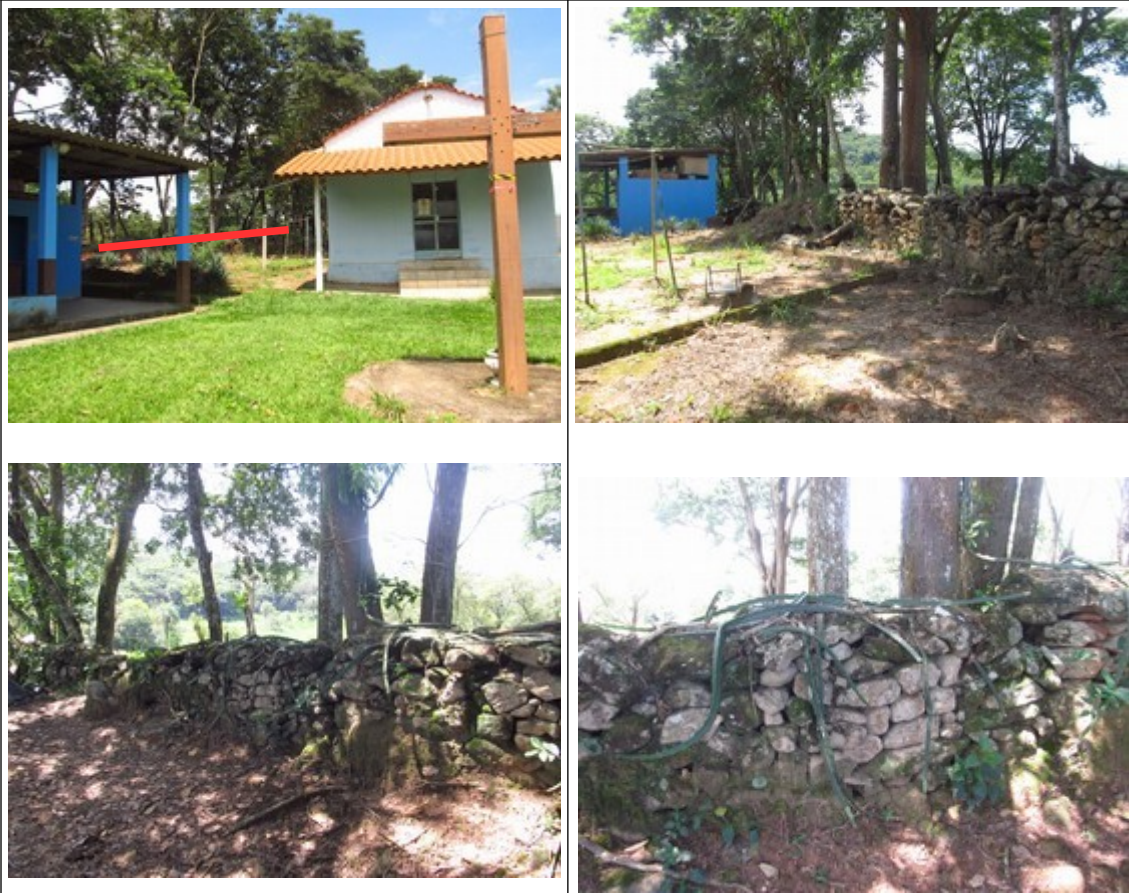
Os muros de pedra se destacam em toda a lateral esquerda da igreja e, de modo geral, apresentam bom estado de conservação, com poucos trechos desmoronados.

Figuras 26, 27 e 28- Segmentos de muros de pedras no entorno da Igreja de São Vicente de Paulo. Fotos da vistoria.

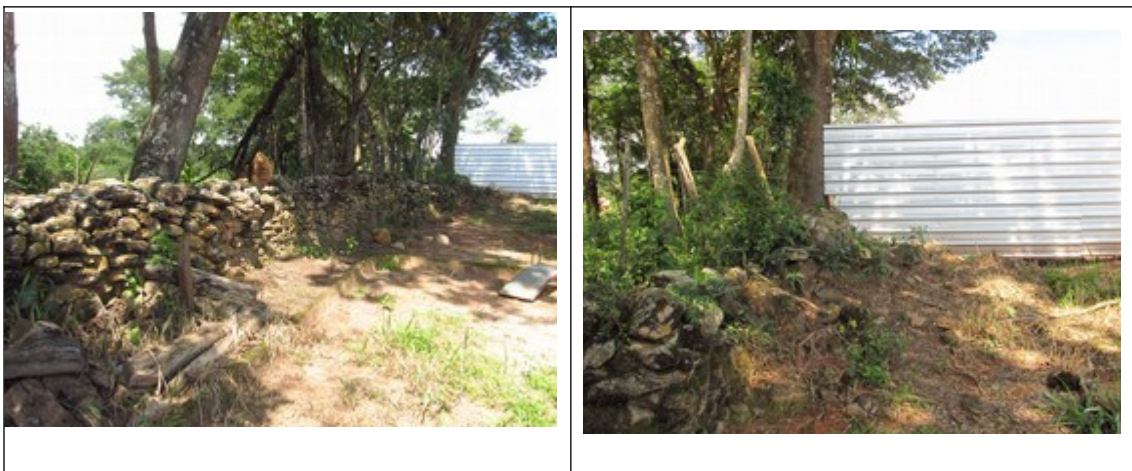
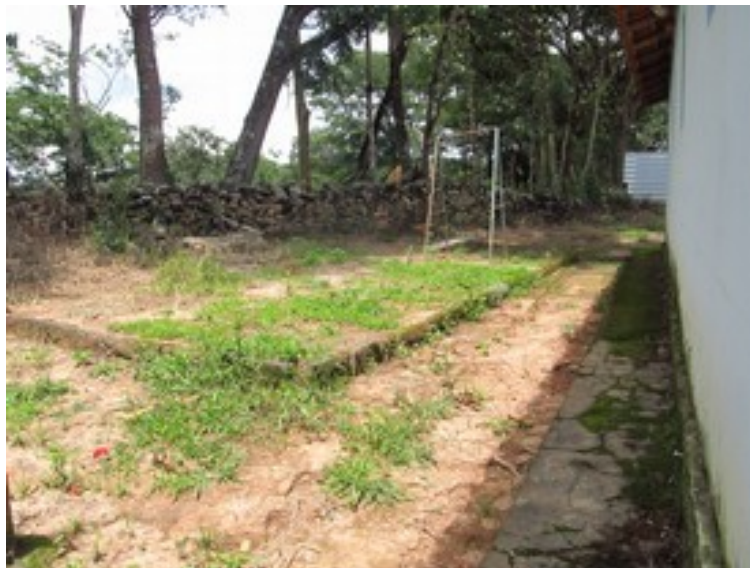
Nos fundos do templo, já se verifica a interrupção dos muros de pedra por tapumes metálicos implantados em função da obra realizada em seu entorno.

Figuras 29, 30 e 31- Segmentos de muros de pedras no entorno da Igreja de São Vicente de Paulo. Ao fundo das imagens, podem ser identificados os tapumes metálicos Fotos da vistoria.

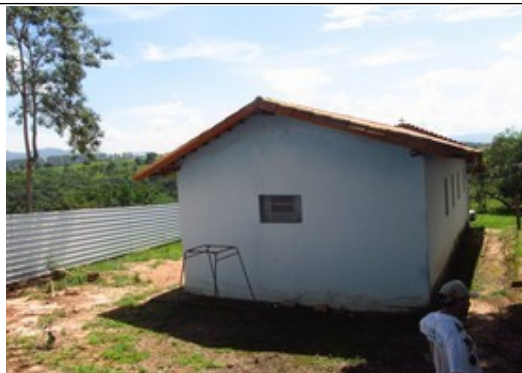
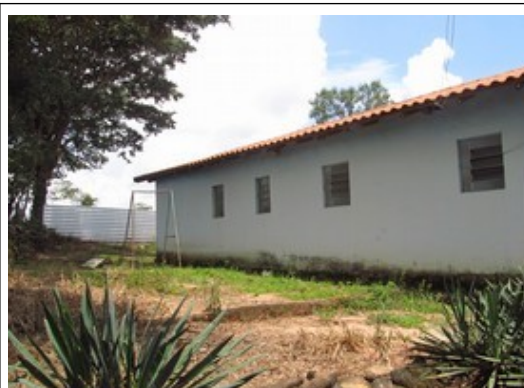
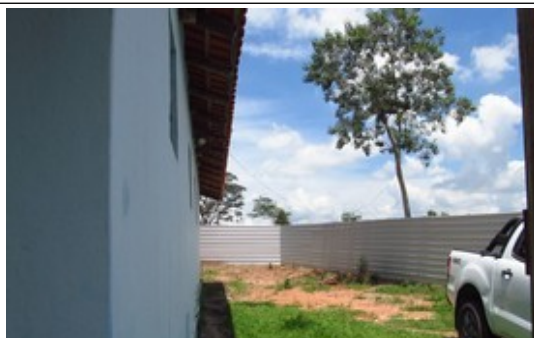
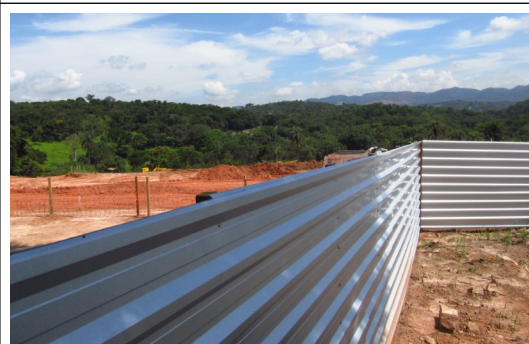
As imagens seguintes que mostram, respectivamente, os fundos e as fachadas laterais da Igreja de São Vicente de Paulo evidenciam a proximidade dos tapumes e das obras em relação ao templo.

Figuras 32, 33, 34 e 35- Fundos e laterais da Igreja de São Vicente de Paulo, com a presença dos tapumes metálicos Fotos da vistoria.

Com relação à Igreja de São Francisco de Paulo, bem de valor cultural e afetivo para a comunidade, constatou-se que seu entorno foi profundamente impactado em decorrência das obras para a construção da nova captação de água do rio Paraopeba. À destruição dos muros de pedras que circundavam o templo, alia-se a interferência negativa dos tapumes metálicos e, mais do que isso, da intensa movimentação de terra realizada nas proximidades do templo.

Neste sentido, pode-se afirmar que, além dos danos ao patrimônio arqueológico, devem ser considerados os impactos paisagísticos das obras executadas em Ponte das Almorreimas, que interferiram negativamente no patrimônio edificado, uma vez que a Igreja de São Vicente de Paulo, que possui centralidade naquela comunidade, teve seu entorno bruscamente alterado.

Neste contexto, considerando que, nos termos da Carta de Laussane, o patrimônio arqueológico é um recurso cultural frágil e não renovável e que os danos à ambiência da Igreja de São Vicente de Paulo foram severos, entende-se como cabíveis as seguintes medidas:

1. Manifestação do IPHAN sobre o Laudo “Destruição e Ameaça ao Patrimônio Arqueológico e Cultural de Ponte das Almorreimas”- município de Brumadinho, MG, elaborado pela arqueóloga Alenice Motta Baeta;
2. Proposição de medidas compensatórias aos danos decorrentes das obras, que comprometeram, de forma irremediável, a integridade do patrimônio arqueológico na localidade;
3. Definição, com oitiva da comunidade de Ponte de Almorreimas, sobre a destinação final dos sedimentos provenientes da destruição do segmento do muro de pedras que se encontram armazenados no canteiro de obras;
4. Monitoramento da Igreja de São Vicente de Paulo para acompanhamento do seu estado de conservação e da evolução dos danos que eventualmente possam surgir, dada a proximidade das obras em relação ao bem.

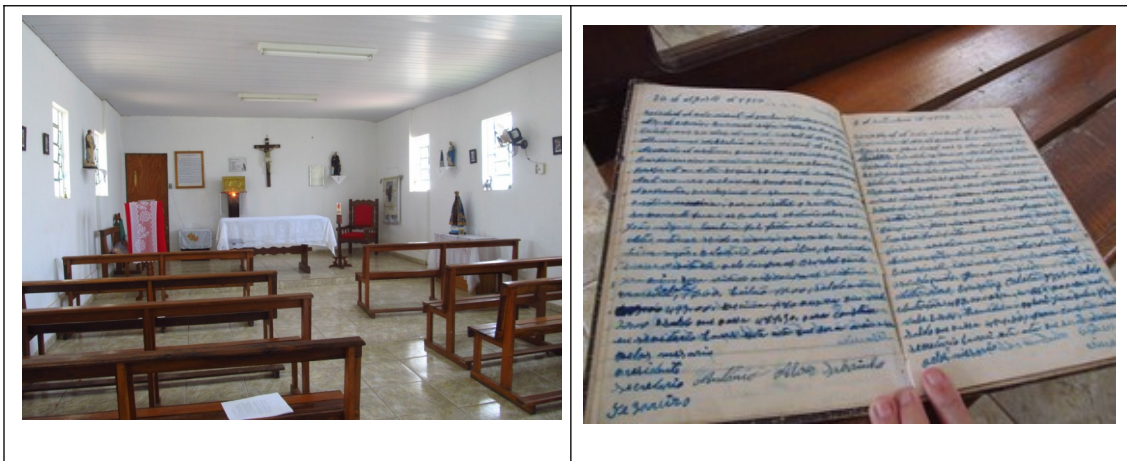
Internamente, verificou-se que a Igreja de São Vicente de Paulo aparentemente não apresenta danos, como trincas ou rachaduras. É importante ressaltar que a comunidade mantém no interior da igreja um pequeno arquivo onde são guardados documentos, sobretudo, livros de atas de reuniões, que se remetem à década de 1950.

Figuras 36 e 37- Interior da Igreja de São Vicente de Paulo. Na 2ª imagem, livro de atas da década de 1950, guardado em um pequeno arquivo no templo. Fotos da vistoria.

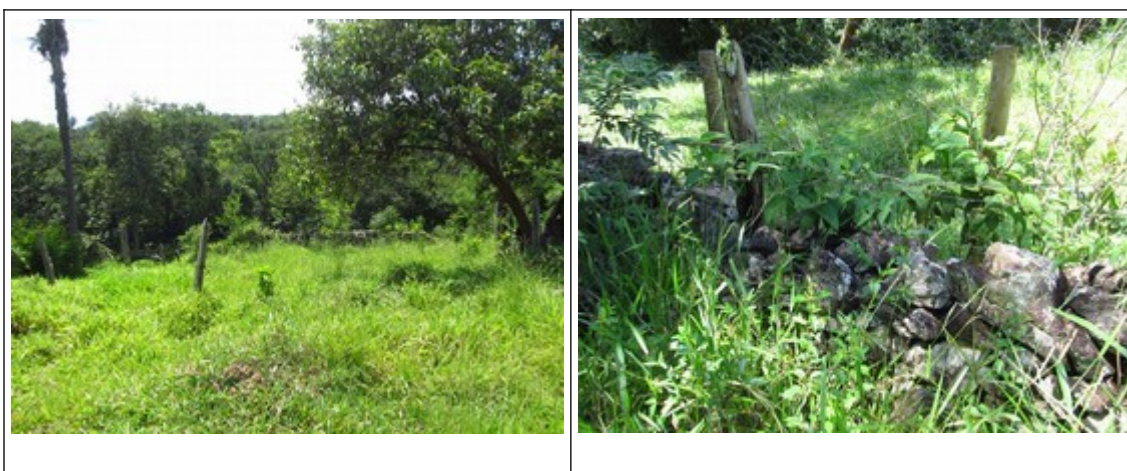
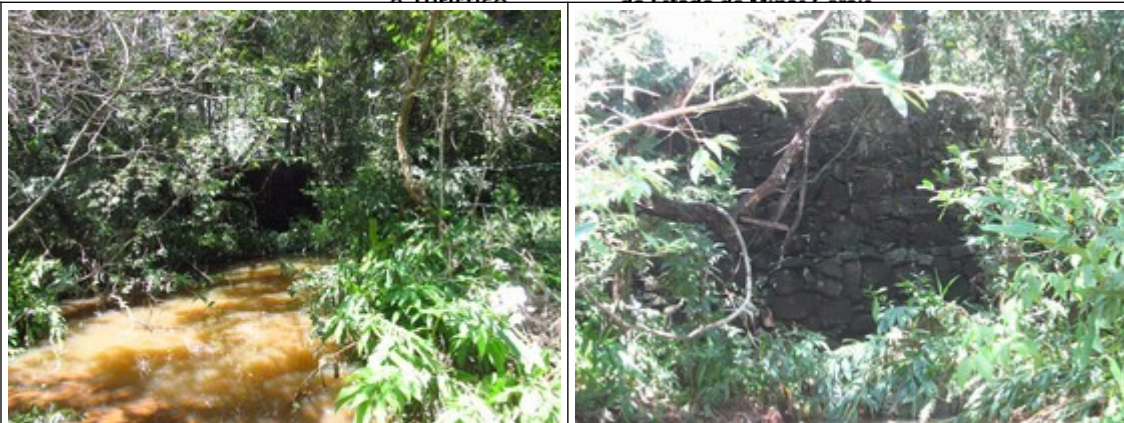
Figuras 38, 39, 40 e 41- Muros de pedras em Ponte de Almorreimas. Nas duas últimas imagens uma estrutura em alvenaria de pedras nas proximidades de uma cachoeira existente em uma propriedade particular. Fotos da vistoria.

Sendo assim, este setor técnico pode constatar que os muros de pedra, estruturas lineares, construídas com a técnica de sobreposição de pedras (junta seca) e que, de modo geral, exerciam a função de demarcação de divisas entre propriedade, são vestígios muito comuns na paisagem de Ponte das Almorreimas. A estrutura arqueológica, igualmente construída em alvenaria de pedra, que se diferencia dos muros sobretudo pela altura, identificada nas proximidades de uma cachoeira, reforça a potencialidade arqueológica da localidade.

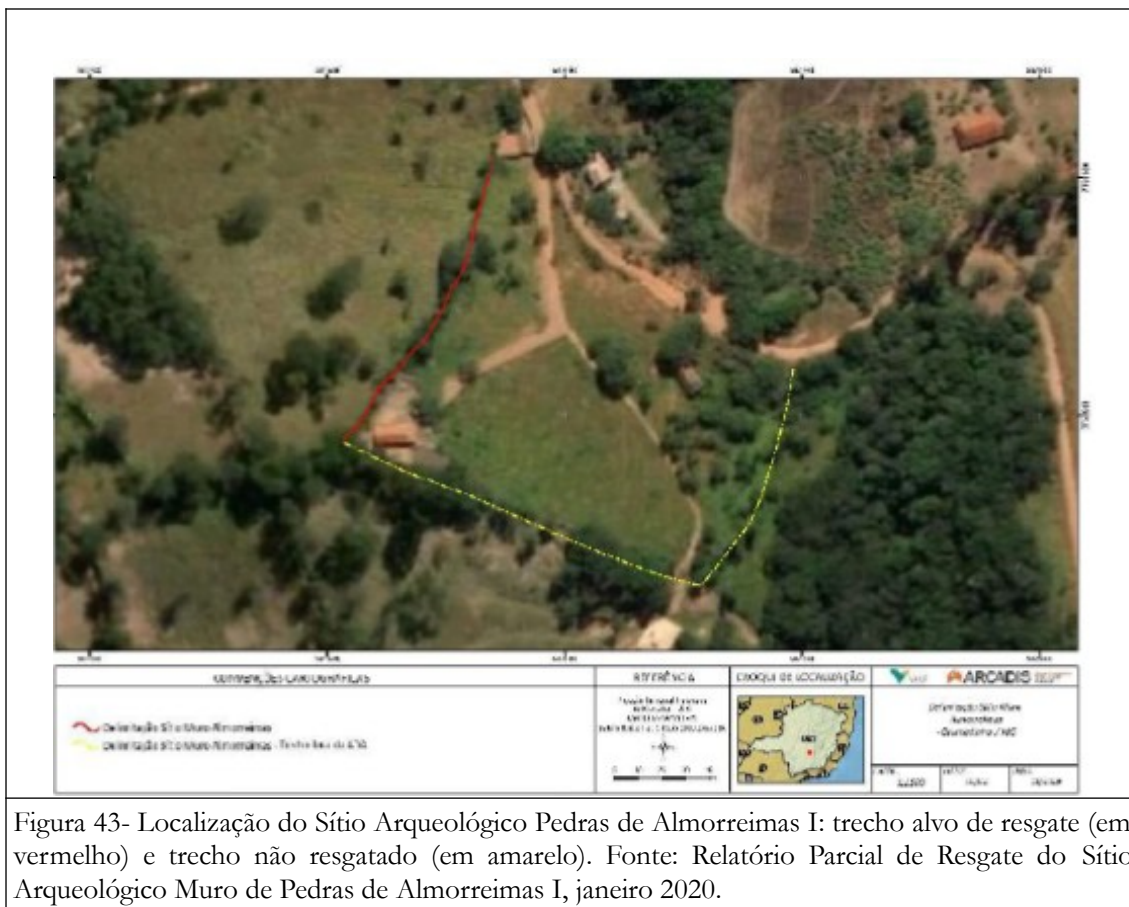
- 20 de janeiro de 2020: Relatório Parcial de Resgate do Sítio Arqueológico Muro de Pedras de Almorreimas I, acompanhado de Ficha do Cadastro Nacional de Sítios Arqueológicos (CNSA). Destacou-se que a estrutura histórica foi parcialmente resgatada, uma vez que apenas a parte situada dentro da ADA do empreendimento pode ser alvo das ações de resgate emergencial. Destacou-se ainda que durante os trabalhos de resgate, verificou-se a presença de um valo de divisa, situado de maneira perpendicular ao muro de pedras, tendo sido realizado também seu resgate parcial. Ressaltou-se que as estruturas foram registradas georreferencialmente e fotografadas, tendo sido avaliadas as condições de conservação e a inserção delas na área de pesquisa e além da área de pesquisa, fora da ADA do empreendimento. Ressaltou também que não foram identificadas outras estruturas que pudessem ser associadas ao Sítio Arqueológico Muro de Pedras de Almorreimas I.

Figura 43- Localização do Sítio Arqueológico Pedras de Almorreimas I: trecho alvo de resgate (em vermelho) e trecho não resgatado (em amarelo). Fonte: Relatório Parcial de Resgate do Sítio Arqueológico Muro de Pedras de Almorreimas I, janeiro 2020.
