NOTA TÉCNICA N ° 64/2017

Ref: Procedimento de Apoio à Atividade Fim 0024.12.002787-5

1. **Objeto:** Estação Ferroviária de Brumadinho
2. **Endereço:** Rua Barão do Rio Branco s/n° - centro
3. **Município:** Brumadinho
4. **Proprietário:** Utilizado pela MRS logística (escritório e pátio de manobras)
5. **Proteção:** Tombamento municipal Decreto n° 26/2004
6. **Objetivo:** Analisar as obras de restauração realizadas na Estação Ferroviária de Brumadinho
7. **Considerações preliminares:**

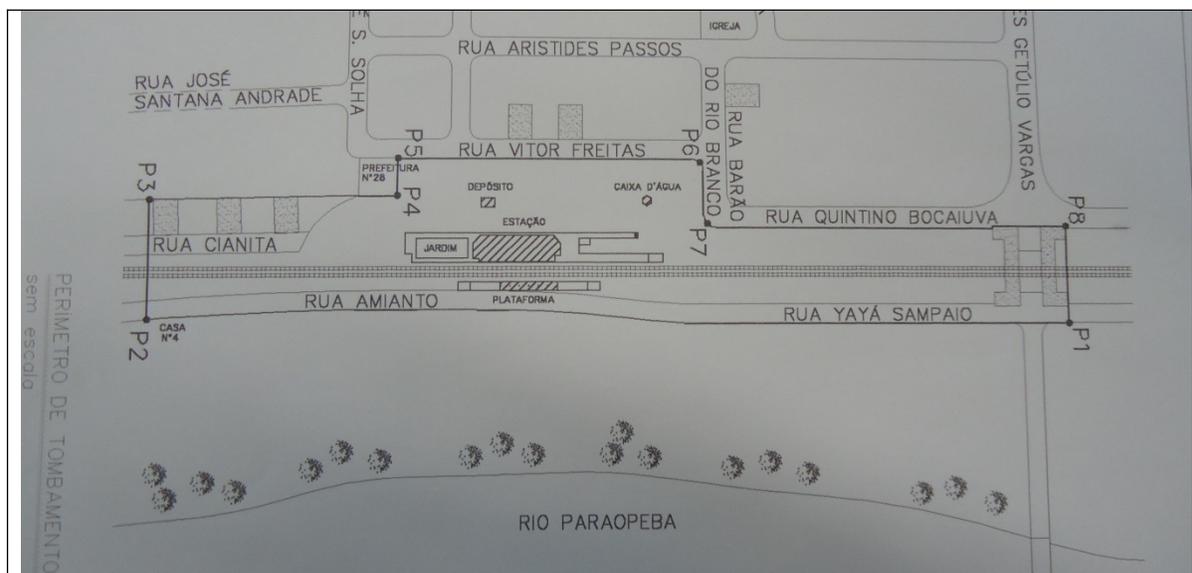
Ressaltamos que o perímetro de tombamento da Estação Ferroviária de Brumadinho abrange os anexos, que fazem parte do conjunto e da dinâmica do funcionamento do complexo da estação, devendo ser tratados de forma integrada com o prédio principal.

Figura 01 – Perímetro de tombamento da Estação Ferroviária de Brumadinho.
