LAUDO TÉCNICO nº 04/2018

1. **Objeto:** Capela São Francisco de Assis
2. **Endereço:** Rua Mato Dentro s/nº
3. **Município:** Caeté.
4. **Proteção:** Tombamento Municipal
5. **Objetivo:** Verificar se as obras contratadas foram realizadas e indicar medidas necessárias para a preservação do imóvel.
6. **Considerações preliminares**

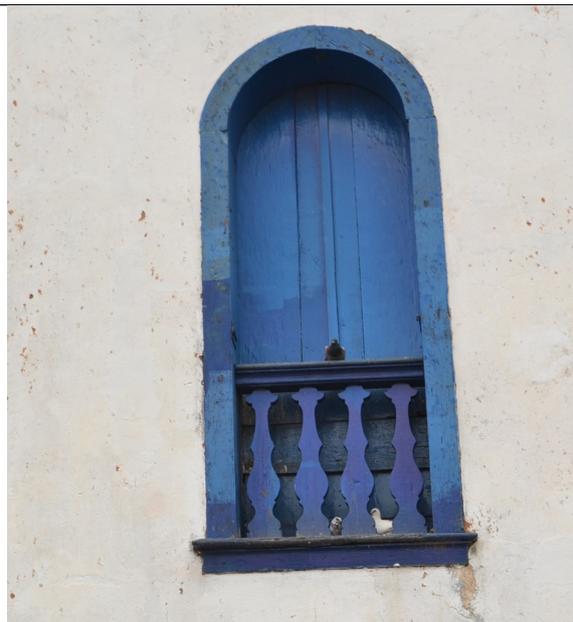
Figura 02 – Pintura das esquadrias utilizando dois tons de azul distintos. Verifica-se também o desgaste da pintura das alvenarias.

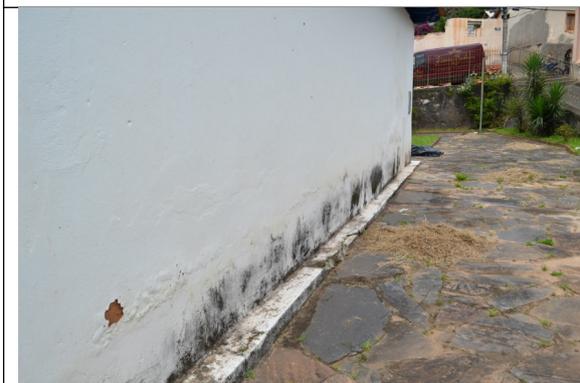
Figura 03 – Umidade ascendente.

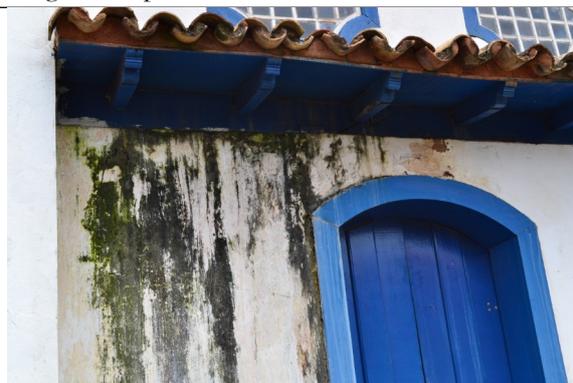
Figura 04 – Danos às alvenarias causados pela presença de umidade.

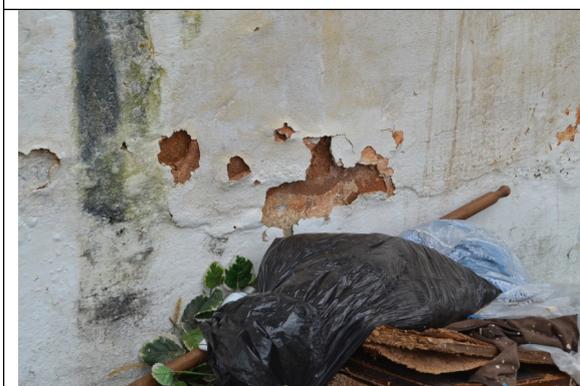
Figura 05 – Danos às alvenarias causados pela presença de umidade.

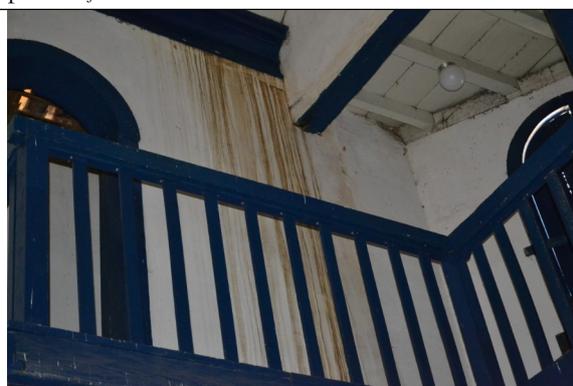
Figura 06 – Danos nas alvenarias internas causados pela presença de umidade.

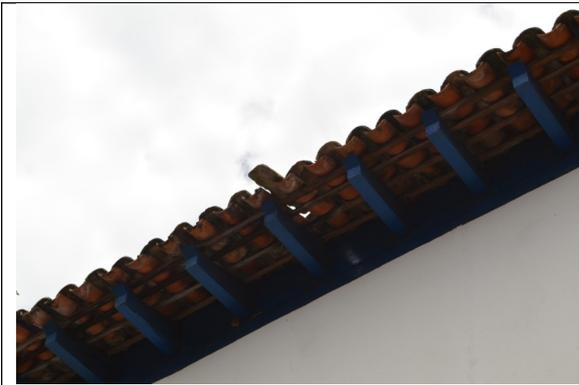
Emboçamento da última fiada de telhas cerâmicas.	Somente alguns trechos foram emboçados. Os beiras da cobertura da nave não foram emboçados.	Realizar o emboçamento total das últimas fiadas de telhas cerâmicas.
Colocação de cumeeira cerâmica	A cumeeira foi instalada e emboçada. Realizado.

Figura 07 – Telha deslocada no beiral que não foi emboçado.

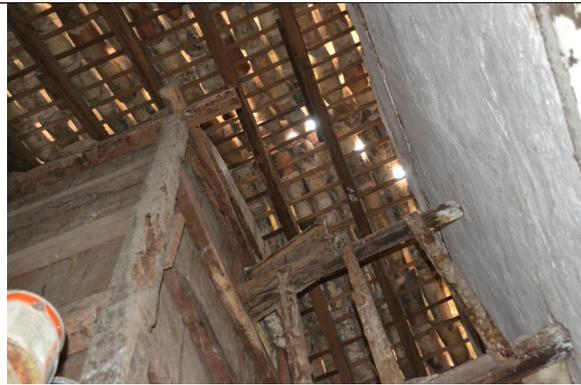
Figura 08 – Telhas deslocadas ou quebradas.

TELHADO	SITUAÇÃO	SUGESTÃO
Armação de madeira e tela para fechamento do telhado.	Realizado mas já danificado em alguns trechos pelos pombos. Há muitos pombos no interior da igreja.	Realizar reparos nos trechos danificados e reforços nos demais trechos para evitar que as peças sejam deslocadas pelos pombos. Ou encontrar nova alternativa para impedir acesso dos pombos.
Remoção e recolocação das telhas.	Não podemos afirmar que houve remoção e recolocação de todas as telhas pois não acompanhamos toda a obra. Ainda há diversas telhas deslocadas, quebradas e/ou danificadas favorecendo o acesso de umidade ao interior da igreja, comprometendo os materiais de acabamento.	Realizar a revisão da cobertura, com substituição dos elementos danificados, sendo recomendada a amarração das telhas.
Amarração das telhas no engradamento com arame galvanizado.	As telhas não foram amarradas em sua totalidade. Muitas delas já se encontram deslocadas causando infiltrações.	Realizar a revisão das telhas deslocadas e a amarração de todas as telhas em seus devidos locais.

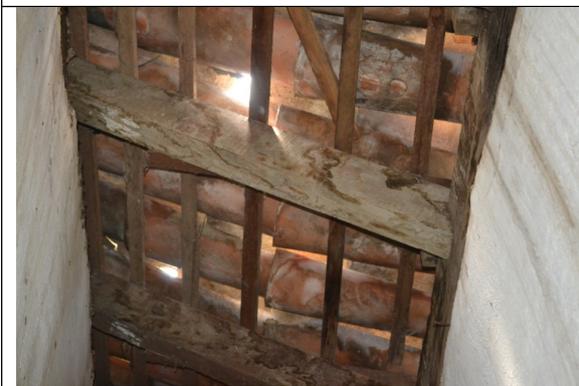
Figura 09 – Danos na cobertura e ausência de amarração das telhas.

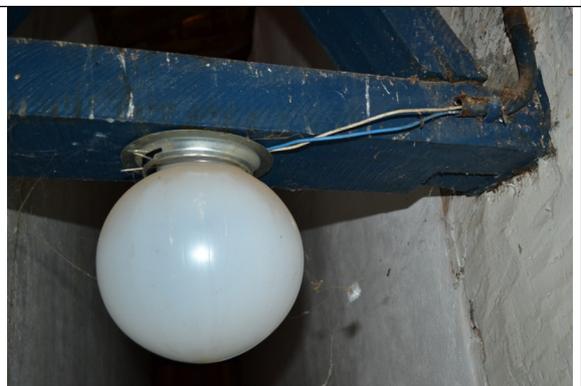
Figura 10 – Presença de fiação aparente.

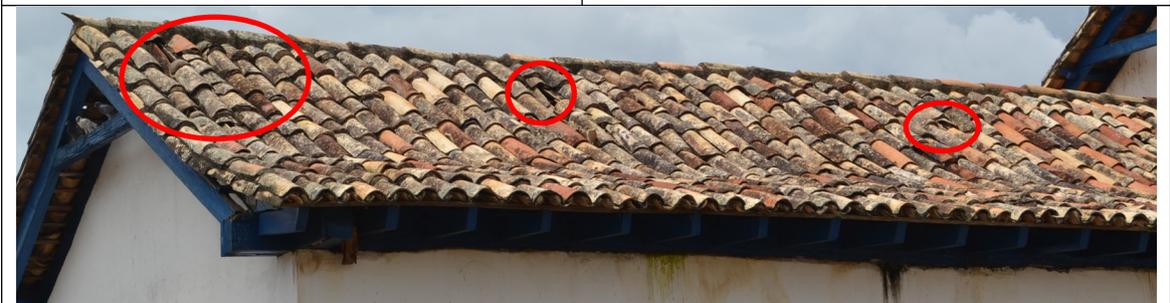
Figura 11 – Presença de vários pontos com telhas quebradas, deslocadas ou inexistentes e manchas de umidade nas alvenarias.

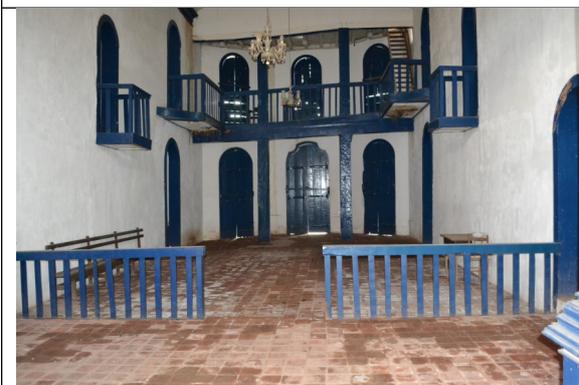
Figura 12 – Manchas de umidade no piso da igreja o que denuncia a presença de diversos pontos de infiltração de água.

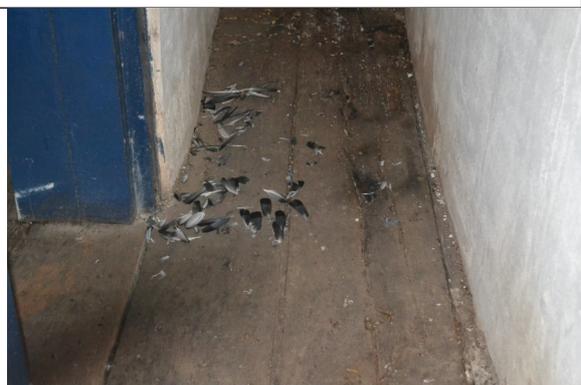
Figura 13 – Sinais da presença de pombos no interior da edificação.

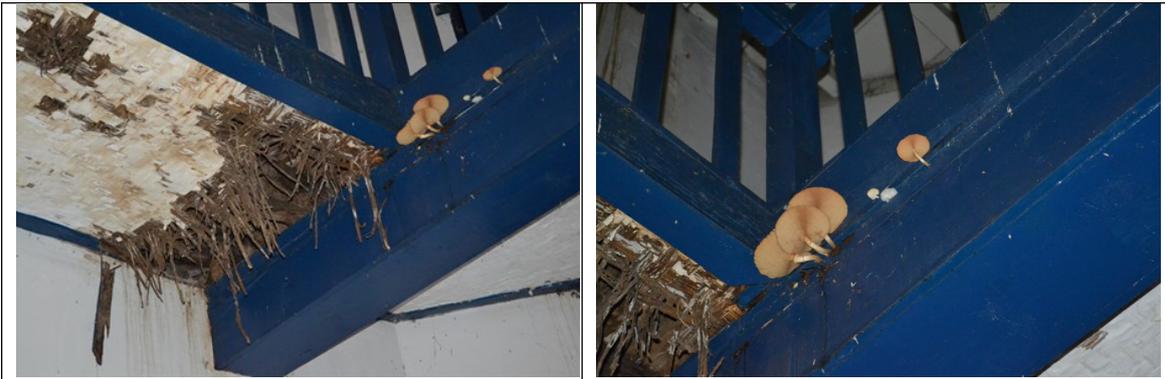
Ressalta-se que os danos existentes na cobertura, além de não terem sido solucionados a contento, favoreceram o acesso de água ao interior da edificação, causando novos danos como por exemplo, comprometimento das madeiras do coro, que já apresentam colônias de fungos, e do forro existente abaixo do mesmo.

Figuras 14 e 15 - Novos danos causados pela presença da umidade: comprometimento do forro do piso do coro e presença de colônia de fungos na madeira do coro.

Além disso, para que a igreja volte a ser utilizada, é necessário que sejam realizados outros serviços que não estavam contratados, mas surgiram e / ou se agravaram após permanecerem em contato com a umidade proveniente da cobertura, cuja revisão não foi realizada a contento, como a recuperação do coro e do forro abaixo deste.

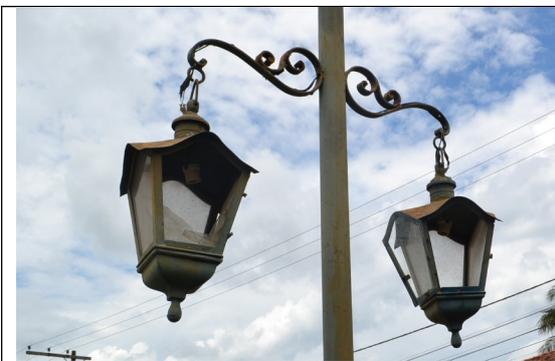
Figura 16 – Luminárias com vidros quebrados.

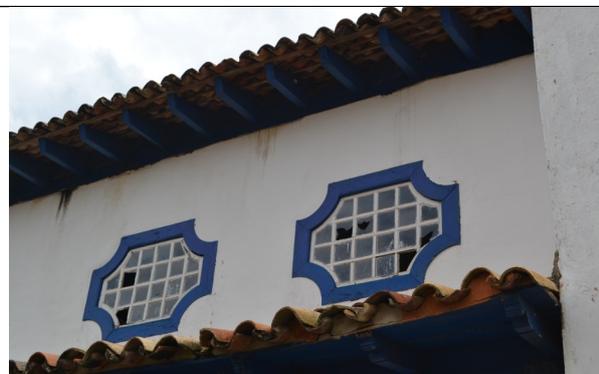
Figura 17 – Esquadrias com vidros quebrados.

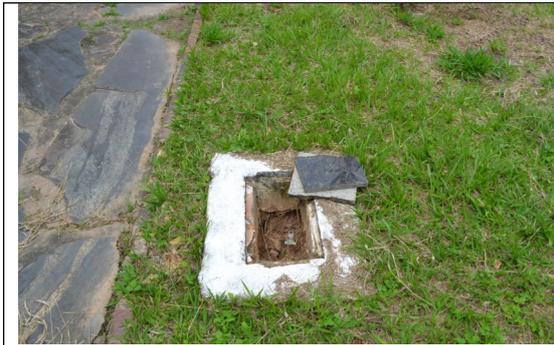
Figura 18 – Tampa em mármore quebrada.

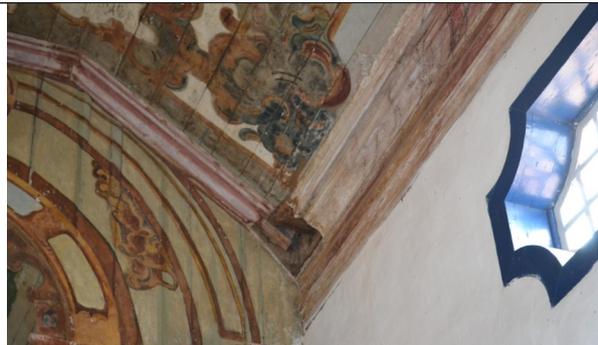
Figura 19 – Danos nos elementos artísticos e integrados.

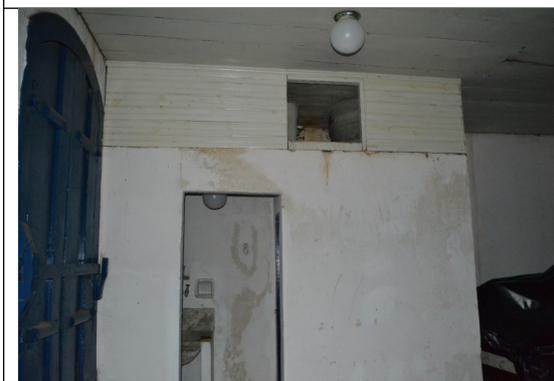
Figura 20 – Manchas de umidade junto às caixas d'água.

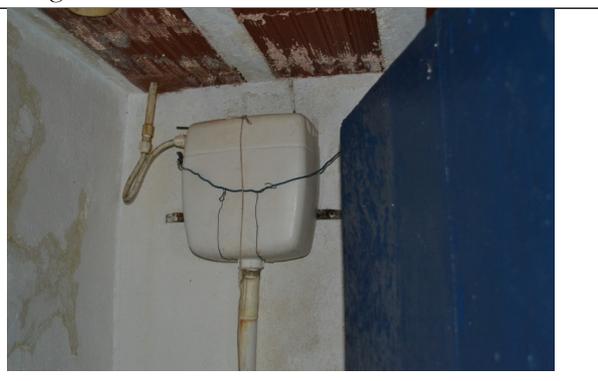
Figura 21 – Instalações hidráulicas precárias.
